# 速報 1998年8月北関東・南東北豪雨災害調査報告

## —土砂災害の概要—

地盤工学会北関東・南東北豪雨災害緊急調査団

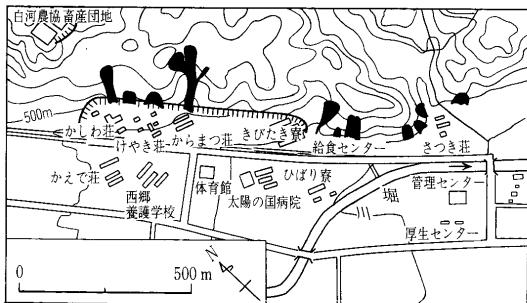
図-2 『太陽の国』と斜面崩壊地

福祉施設『太陽の国』では図-2に示す敷地の北東側に接した比高40m程度の丘陵斜面13箇所で崩壊が発生した。ここでは代表として、5名の死者を出したからまつ荘裏で生じた崩壊を取り上げる。

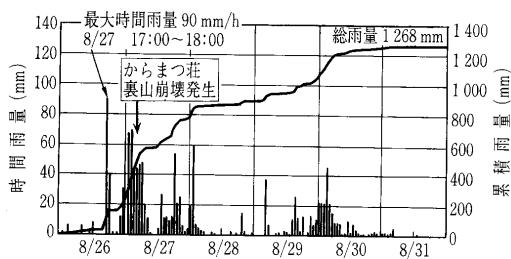
図-3 西郷村真船観測点（建設省）における降雨記録

からまつ荘裏の崩壊(口絵写真-1, 2参照)は、27日午前4時50分に発生したと見られている。図-3に示すこの場所に近い西郷村真船の降雨記録によれば、26日17時~18時に今回の豪雨で最大の時間降雨量90mm/hを記録した後、累積雨量が500mmに達する頃に崩壊が生じた。

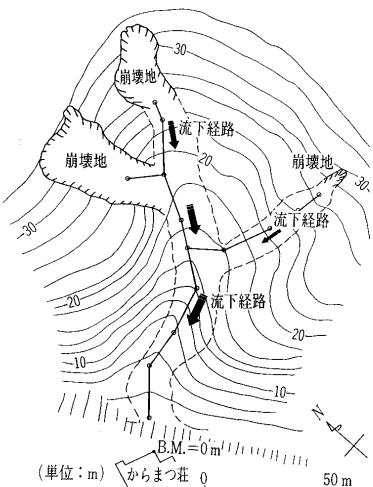
図-4 からまつ荘裏崩壊地平面図

からまつ荘の東端が小規模な谷地形の出口付近にあり、上部3箇所の崩壊で発生した土砂がこの谷に沿って流下してからまつ荘に達した(図-4)。これら崩壊の発生位置は谷頭部であり、また、土壤層と白河溶結凝灰岩上位の泥流堆積物、軽石、スコリアおよびローム層を含むやや深層に達する崩壊であることなど、地形・地質で類似していた。右岸側谷頭の崩壊は推定土量約2300m<sup>3</sup>、崩壊箇所の基岩表面勾配は約17度、中央部の崩壊は、

土量約1 400 m<sup>3</sup>、勾配約14度、左岸側の崩壊は土量約40 m<sup>3</sup>であった。これら崩壊箇所の頭部に形成された比高1~3 mの崖に露出した土壤層およびローム層にはパイピングによる穴が多数認められ、また、軽石層上面や泥流堆積物中には崩壊後しばらくの間、湧水があって、崩壊に被圧水が影響したことを見ていた。

崩壊土砂の大部分は約160 m 流下してからまつ莊に達した。土砂が流下した谷底部の平均勾配は約8度（**図  
絵写真一3** 参照）で、笹が土砂の流下方向になぎ倒され地表面はほとんど削られていなかった。所々に樹根やそれが抜けた穴が残されているが、谷側壁上部に比べて樹木の密度は希薄で、崩壊前の谷底部は笹が密生した状態であったと考えられる。これらのことから崩壊土砂は、谷地形が集めた地表流水と密生した笹の上に載り、ほとんど摩擦抵抗を受けることなく流下してしまったと考えられる。

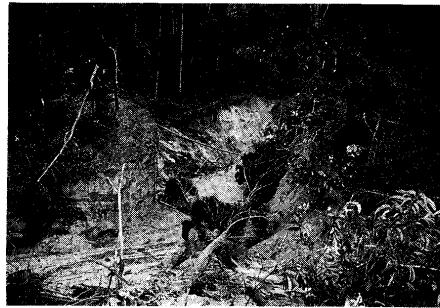
写真一1 大信中学校裏の切土法面崩壊箇所

中学校北側にある比高3m程度の切土法面が約5m

の幅で切れ（写真-1），その上部の比高約50 m の丘陵斜面を開析する谷地形に幅約 25 m，長さ約80 m，最大深さ約 9 m のガリ地形が発達した（口絵写真-4 参照）。崩壊は28日未明に生じ，流出した土砂は約4 500 m<sup>3</sup>である（図-5）。

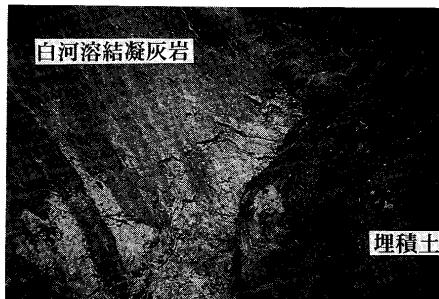
写真一? 風化した白河溶結凝灰岩とそれを覆う埋積土

ガリ内部の右岸側には風化した白河溶結凝灰岩が露出し、その上位を覆うように腐植土や白河溶結凝灰岩の岩片を挟在するロームを主体とする土砂が残積していた(写真-2)。このことからこのガリは、白河溶結凝灰岩を基岩とした埋積谷のロームや腐植土などの埋積物が洗い出されて生じたと考えられる。(梅村順)

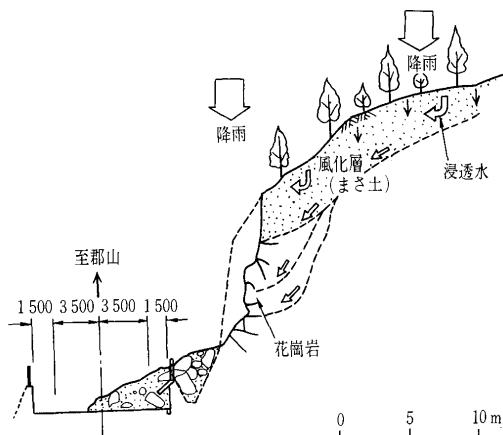
図-6 郡山市谷田川岩盤崩壊箇所断面図

当箇所は、昭和42年に一次改築事業によって整備された区間で、崩壊した法面は、黒雲母を多く含む花崗岩の地山をほぼ3分勾配に掘削してきた切土法面である。法高は約18mであり、切土法面の上にはさらに傾斜20~25度の緩斜面の地山が約100m続き、平坦面に至っている。切土法面の上部約10mは風化の進行によってまさ土となっている。また、その下の岩盤層では構造的な節理が発達しており、露頭している部分ではこの節理に沿って風化が進行している(図-6)。

崩壊が発生したのは、8月30日の正午頃である。直径1mに及ぶ岩塊を多数含む崩壊土砂が法面を滑り落ち、法面脇に設置してあった高さ1.5mの落石防止柵を突き破って車道部に達した。崩壊土量は、約50m<sup>3</sup>である。日交通量が1万1千台を超える地点であったが、幸いにして一般通行車両等への被害はなかった。

箇所で斜面崩壊が発生している。当箇所の崩壊原因は、異常な豪雨によって法面上部のまさ土から浸透した地下水が岩盤節理に流れ込み、岩盤内部のせん断力が低下したためと考えられる。被災後もしばらくの間は、岩盤節理からの湧水が観測された。

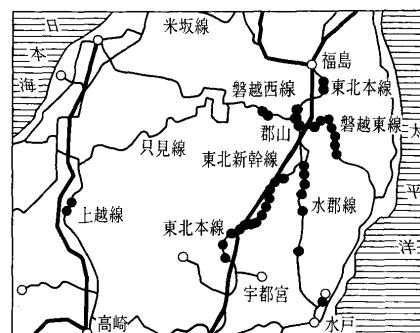
図-7 北関東・南東北における鉄道の被害分布

北関東・南東北における鉄道の被災箇所は図-7に示すように、磐越東線と水郡線では郡山方面に、東北本線では那須塩原から白河において災害が集中した。この中には、次節で述べる約20,000m<sup>3</sup>に及ぶ崩壊を起こした東北本線黒田原・豊原間ににおける盛土災害、高さ約30m、延長約25mにわたって、道床端部より約9,000m<sup>3</sup>が崩壊した豊原・白坂間の盛土災害が含まれる。

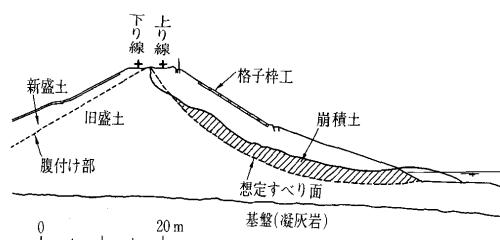
図-8 東北本線 黒田原-豊原間ににおける盛土崩壊

崩壊は8月28日早朝、崩壊までの時間最大雨量は62mm、累積雨量は510mmと推定される。崩壊は旧線盛土側で発生し、終点方面約100mが図-8に示すように崩壊したもので、崩壊土量は約20,000m<sup>3</sup>に達し、上

り線の線路は宙吊りになった（口絵写真一8参照）。崩壊した旧線側の法面形状は上段が1:1.5、下段が1:1.8の勾配で、その間には犬走りを有し、上段にはぐり石を枠内に詰めた場所打ちコンクリート格子枠工が施工されていた。なお、線路勾配は盛土区間では0.1%の勾配であるが、崩壊した終点方の切取り区間では0.97%の上り勾配となっており、切取り区間の水も集中した可能性がある。盛土の基盤はN値40以上の砂礫層が1.5m程度あり、その下は凝灰岩となっており、ごく緩い傾斜基盤上に盛土が構築された。

盛土材料はロームで透水性は比較的低いが、盛土施工時の潜在的なクラックの内在によって盛土としての透水性は比較的大きかったものと考えられる。したがって、盛土表面からの異常な降雨の浸透に加えて、切取り区間から線路勾配に沿って流入する水の浸透によって、盛土堤体内の間隙水圧が上昇して、いわゆる円弧すべり崩壊を起こしたものと考えられる。

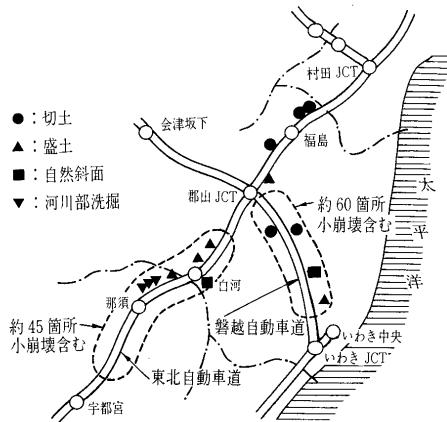
図-9 北関東・南東北における高速道の被害分布

この豪雨により、東北自動車道と磐越自動車道において小規模なものまで含めると113箇所の法面崩壊が発生した。この中には、余笠川などの河川部において、橋台回りの洗掘による被災も7箇所含まれている。図-9に主な被災箇所の位置を示す。被災箇所は、東北道の栃木・福島県境付近の矢板IC-矢吹IC間にと磐越道の郡山以東の郡山JCT-いわき三和IC間に集中し、それぞれ45箇所および60箇所である。また、全体で切土や自然斜面（28箇所）に比べて盛土の崩壊（78箇所）が多かったことが今回の災害の特徴である。

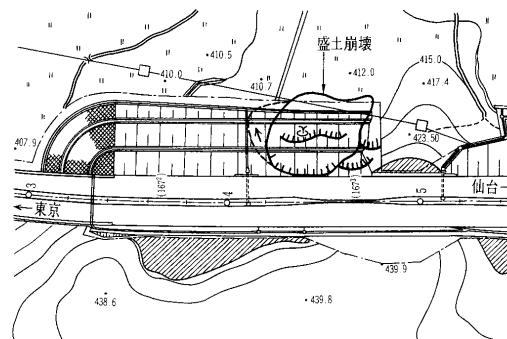
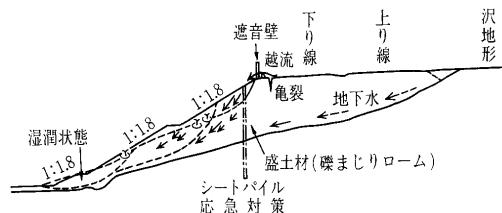
崩壊箇所の平面図を図-10に、断面図を図-11に示す。当該箇所は、東北自動車道那須IC-白河IC間にあり、昭和49年に供用開始した。当該盛土は沖積低地と比高差40m前後の丘陵地との境にあり、山側には小規模な沢地形がある。道路構造は、傾斜地盤上の高さ約20mの盛土であり、山側は、一部沢部を埋めるレベルバンク、一部が切土となっている。丘陵地の地質は凝灰岩で、盛土材料は礫混じりロームである。

法面の崩壊は、8月30日16時頃に発生した。崩壊規模は、盛土法肩の遮音壁基礎部分から法尻に至る長さ30m、幅60m、深さ2~3mで、崩壊土量は2700m<sup>3</sup>程度と推定される。応急復旧として、シートパイルにより崩壊の進行を防ぎ、交通の確保を行った（口絵写真一9参照）。

観測設備において787.5mmを記録している。崩壊の誘因としては、東京側へも仙台側へも上り勾配となる縦断勾配変曲点であるので、路面水が排水容量を超え、法面に越流したことおよび山側の沢部から浸透した地下水の影響が考えられる。
