1991年バジェデラエストレージャ(コスタリカ)地震被害速報

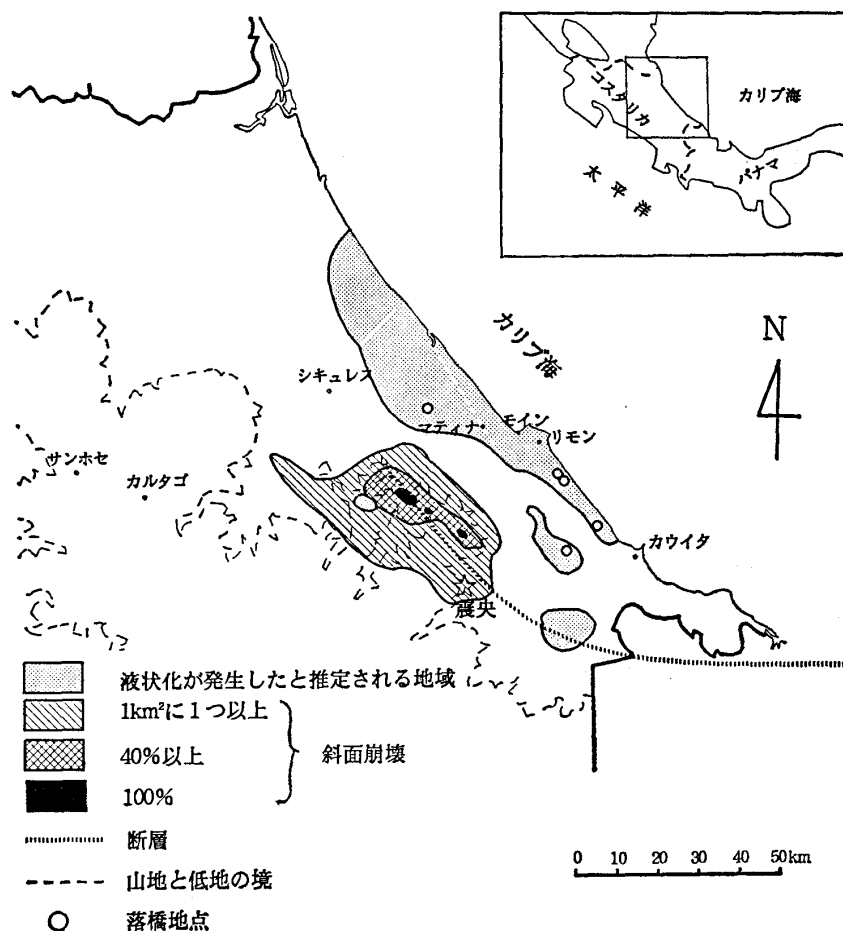
図-1 震央および被害発生箇所

図-1に示すように、震央付近では $2,000\sim 3,000\text{m}$ の山々がほとんど禿山になるほど、斜面崩壊が多発した(口絵写真-16)。ほとんどの崩壊は表層 $2\sim 10\text{m}$ のすべりであったが、各々の崩壊長は長く、また、激しい地区ではほとんど 100% に近い崩壊率であったため、崩壊土量は相当な規模になっていた。その土石流はカリブ海まで流れ出しており、カリブ

図-1の崩壊率はモーラ (Mora) 博士によって航空写真などから推定されたものであるが、その後の降雨によってさらに崩壊がひどくなっているとのことで、その追跡調査も行われていた。
