スリランカ南部海岸線におけるインド洋大津波被害実態調査 –ラグーン、海岸砂丘、樹林帯に注目して–

Investigation on the damage by Indian Ocean Tsunami at the southern coast in Sri Lanka in relation to the effect of lagoon, coastal sand dune and vegetation

For elucidating the effect of seaside forest on Tsunami protection, this study investigated the damage at the southern coast in Sri Lanka by Indian Ocean Tsunami occurred at Dec.26.2004. The investigated area covered about 250 km at the coast line. The representative vegetation was classified into five according to the stand structure of the tree and their stem diameter (d), tree height, branch structure, density of the trees and the forest-width to the Tsunami-direction were investigated. From the survey, mangrove, especially *Rhizophora apiculata* forest, and *Pandanus odoratissimum* was effective to protect Tsunami damage with its complex root structure. Two layer's forest in vertical direction with *Pandanus odoratissimum* and *Casuarina equisetifolia* were assumed effective to decrease the damage behind the forest. Mixed forest structure with small and large diameter trees in plan view was also assumed important because the densely populated small diameter trees ($d > 0.1$

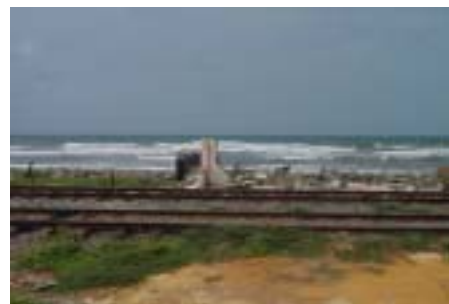
山岳地の多いスリランカでは、沿岸地に集落が集中している。最近では、一般住宅は、海岸ぎりぎりの新砂丘上にまで進出している(Fig.2)。とくに漁村は、こうした新砂丘上にあり、集落には植生はほとんどなく、ココヤシなどがわずかに散在するにすぎない。特に、河口周辺の漁港付近では、人口集中地であり、波打ち際まで住宅地が並ぶ。

Fig.2 Broken houses at the shoreline

海岸部に護岸はあるが防波堤・樹林帯はなく、海面との標高差も3-5 m程度と低い。その海岸線から50 m程度の所を鉄道が、その陸側を国道が走る。その鉄道よりもさらに海岸線寄りに家が建っていたため、その多くが壊滅的に破壊された(Fig.2)。スリランカ西海岸地域における津波浸水深は東海岸や南海岸に比べてやや低く、この地点は痕跡より2-3 mと推定された。ここは、土地利用上の問題から被害を受けたと考えられる。この地点から Kalutara までしばらくの間、同様に海岸線ぎりぎりまで住民が居住しており、その多くが被災している。こうした海岸沿いの集落構造は、サイクロンなどが来襲しないこの地域における特長とも言える。

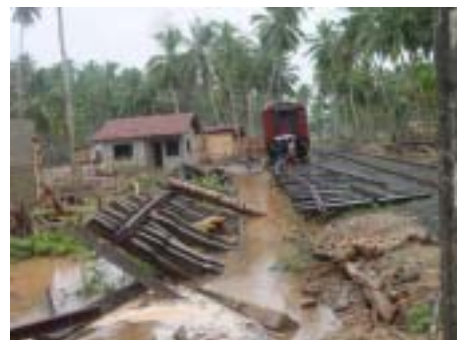
Fig.3 Damaged train and rails at Hikkaduwa

スリランカの内陸部農村は、住宅地内にココヤシ、マンゴー、バナナ、ニームトリー (*Azadirachta indica*) の有用木を多数種植栽し、密度の高い Garden Forest を形成している。しかし、今回の被害地となった沿岸域の多くは漁民である場合が多く、集落にはココヤシ樹が主で、その樹木量は少ない。このことも津波被害範囲が、海岸から内陸 1 km にも及んだ原因となっている。Hikkaduwa の列車被災現場は、ラグーンの海岸砂丘後背湿地に発達した集落でココヤシ樹主体であった(Fig.3)。ラグーンの海岸砂丘上にあるココヤシ樹林下の集落も完全に壊滅している。遠望では深い森のように見えるココヤシのみの樹林では、ほとんど抑止効果はなかったといえる。

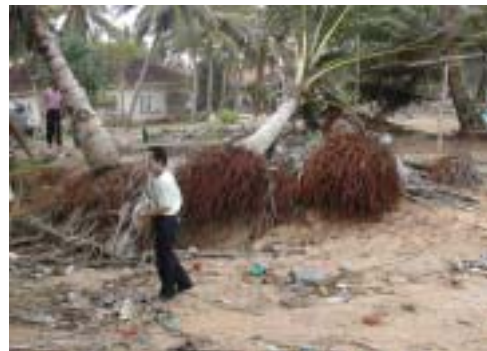
Fig.5 *Cocos nucifera* (damaged)

Fig.4 に Kalutara 地点の概要図を示す。はじめに、Line-A における状況を記述する。海岸線に樹高の低いココヤシがあり（樹高約3-7 m程度）、そのうち海浜の浸食が激しく、津波の通り道になったと考えられるラインに生えていたココヤシは根こそぎ倒れていた (Fig.5:むき出しになった根の深さは約0.3 m、根の長さは長いもので約4 m)。ココヤシの海岸側最前列の間隔は約3 mと狭い。ココヤシ樹林帯の海岸より端部のすぐ内側には家屋が存在していたが、そ

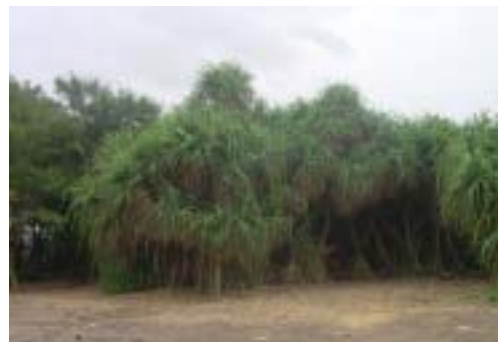
Fig.6 *Pandanus odoratissimus* (No damage)

前述した地点の約 500 m 南側に、カルガンガ川の河口があり、その地点（Line-B）には自然に発達したと考えられるパンダナス（*Pandanus odoratissimus*）とモクマオウ（*Casuarina equisetifolia*）の群落が存在していた（Fig.6）。パンダナスの樹林幅は約 20 m、モクマオウは約 40 m でそのうち約 20 m はモクマオウとパンダナスが鉛直方向に階層構造をなし、混生群落を形成していた。海岸線から 60 m はなれたところに存在していた家屋地点における、津波高さは約 0.6 m 程度であり、破壊されていなかった。これは密集した樹林帯により樹林帯を透過する流量が減少し、樹林帯の外側に主流線がそれ、結果として家屋が守られたと考えられる。武村・田中(2005)により、密集した株における透過流速は、茎と茎との間隔が直径の 3 倍から 0.5 倍で 90-60% 程度まで減衰することが知られている。複雑な根構造を持つパンダナス樹林帯において同様の効果が発揮されたものと想定された。なお、Line-A における海岸線にも、パンダナスの樹木も 1 列程度生えていたが、減衰効果はなかったと考えられる。Line-C においては繁茂したマングローブが護岸効果を発揮したと考えられ、河川を遡上する津波による側岸侵食などの被害は生じていなかった（Fig.7）。

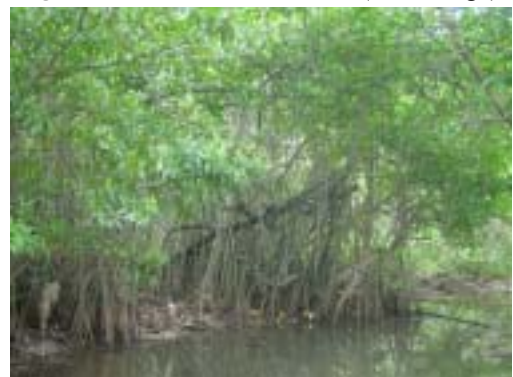
Fig.7 *Rhizophora apiculata* (No damage)

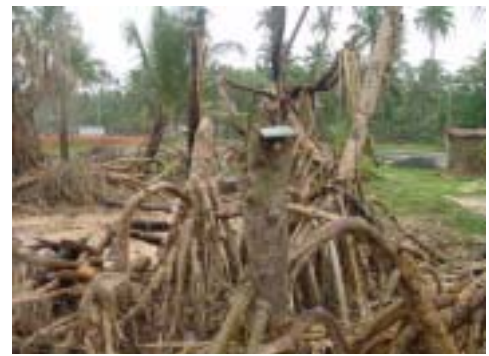
海岸線を走る列車が転倒し報道された地点である。この地点には海岸沿いにパンダナスの樹木が奥行きで 1-2 列程度あるが、多くはタコの足状の根よりも上部（地上高さ 2 m-4 m）で破断していた（Fig.8）。通常の樹木は根本で折れるが、パンダナスの場合は、茎に働く抗力モーメントが最大になるのはタコの足の直上部であり、これよりも下の浸水深の場合は、減勢効果を発揮するが、樹木高さ程度を超える津波では、破断する傾向があるようである（詳しくは力

学計算が必要）。津波浸水深は、痕跡より海岸線で約 5 m 以上、海岸線より 300 m 地点（倒れた列車地点付近）で約 3 m 以上と推定した。

Fig.8 *Pandanus odoratissimum* (Broken) at Hikkaduwa

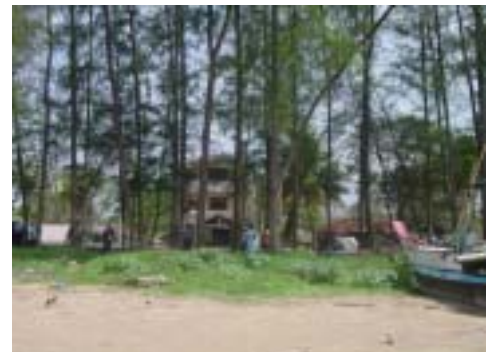
ここにはモクマオウの樹林帯（幅 50 m（樹幹距離約 2.8 m）×津波進行方向の奥行き 18 m（樹幹距離約 6 m）が存在する（Fig.9）。しかし、幅は薄く、背後の家屋は破壊されているものもある。津波浸水深は、海岸線から約 60 m の民家地点で約 4 m であった。海岸の砂浜は鉛直方向に全体的に約 30-50 cm 侵食されていた（樹林帯端部の樹木地点）。

Fig.9 *Casuarina equisetifolia* (No damage) at Weligama

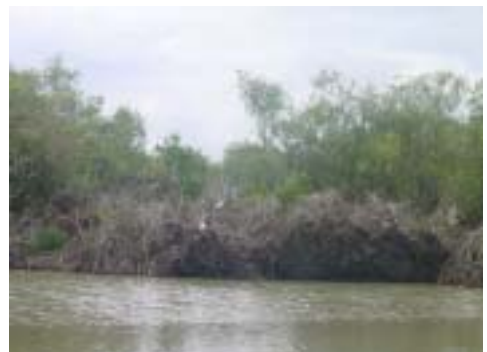
砂丘上にリゾートコテージが立ち並び、その周囲にはココヤシが栽培されているものの、100 m 程度の区間に渡って家屋は全壊した。砂丘頂部付近にはパンダナスも 10 m 程度の厚さで生育していたが最前列のパンダナスは破壊されていた。砂丘を越えた流れは、背後のラグーンのマングローブ樹をなぎ倒した（Fig.10）。津波の進行した方向にパンダナスとココヤシが繁茂していたライン（以後、Line-I）では約 45 m（Fig.11）、パンダナスのみのライン（以後、Line-II）では約 64 m、ココヤシのみのライン（以後、Line-III）では約 84 m であった。マングローブ樹林入り口付近における、津波浸水深は約 4 m で、砂丘部における勾配・距離は大きく変わらなかった。砂丘頂部（樹林帯端部）における津波の入力条件（Line-I の痕跡では 5 m、Line-II,III の樹林帯入り口部は不明）や Mangrove 樹林の構成が厳密に同じではないため、単純に比較はできないが、ココヤシのみの Line-III

Fig.10 *Rhizophora apiculata* (Broken) at Meddilla

た流れは、200m 程度の樹林では勢いを止めることができずに②や③まで到達したことが多い。Olivil のような単独水路であっても、海岸線に平行に走っているものが減勢効果を発揮したことから、Mangrove 効果はそれ単独では議論できず、Mangrove 樹林帯内部の多くのクリーク効果を含めて勢いを減衰したと考えられる (Fig.10)。しかし、Yala 地区においては、低木林が長さ 200 m 以上もなぎ倒されたのに対し、Rekawa では同等の胸高直径をもつシマシラキ *Excoecaria agallocha* やヒルギ属 *Rhizophora* のなぎ倒し距離長は、わずか 50 m 程度であった (津波浸水深は両地点とも 4-5 m)。これは、こうした樹種は、気根を含む非常に複雑な形状で空隙率の低い樹林を形成しているためと考えられる。

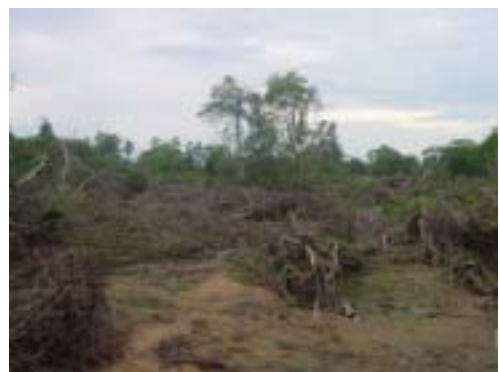
ではココヤシ帯内部での洗堀も観測されたことから、10mの厚さのパンダナス帯は若干の減勢効果をはたしたと考えられる。

Fig.11 Damaged mangrove forest (*Excoecaria agallocha*, Line I at Rekawa)

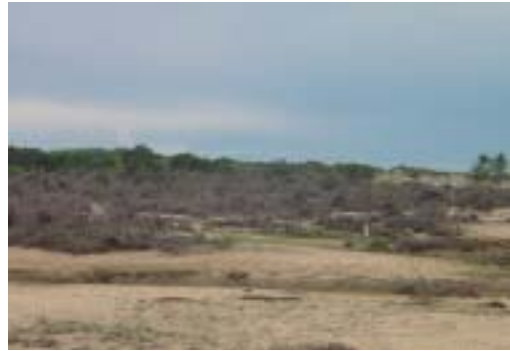
津波浸水深は、樹林帯入り口部で約5~5.5mであった。当該地点にあったリゾートホテルは全壊状態であった。津波は海岸線から約300m地点の古い砂丘で一部は止まったが、一部は回りこみ、その背後に巨大な湖を形成した。直径0.15m程度のモクマオウは倒れなかったものの、直径0.07 - 0.1mの低木林 (*Bauhinia* spp., *Zizyphus* spp.) を200m以上にわたってなぎ倒した(Fig.12)。0.05m程度の低木の多くは破断し、流出していた。直径0.3mクラスで低い高さで太い幹を形成する高木 *Manikara hexandra* は、内陸に流された船やホテルの残骸を受け止めていた(Fig.13)。こうした付加抵抗によるなぎ倒しを防ぐためには、 $d = 0.3$ m以上クラスの樹林も必要であることが伺える。しかし、直径の大きい樹木は、樹幹も発達し樹間距離が大きくなるので、 $d = 0.3$ m以上の巨木と $d = 0.1$ m-0.3 mの密集樹林が平面的に混在することが重要であると考えられる。

Fig.12 Broken trees (*Bauhinia* spp., *Zizyphus* spp.) at Yala

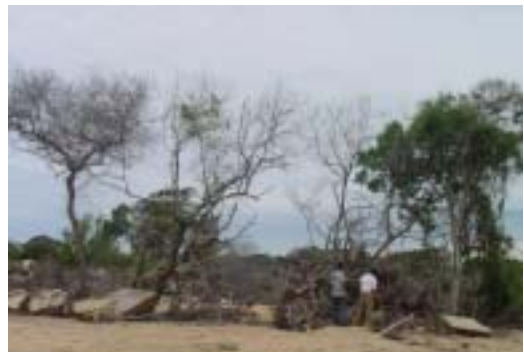
Fig.13 Trapping effect by trees (*Manikara hexandra*) at Yala

しかし、高木類のほとんどが流亡せずに残存しており、これらの流出物をトラップしている(Fig.13)。結果的に後背部の物理的破壊力を低減させている。

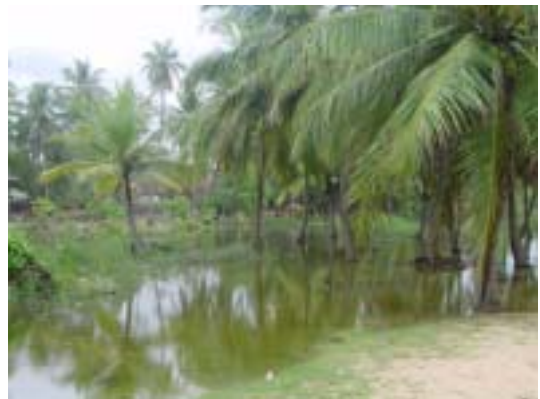
この地点の津波浸水深は海岸地点で約2.5mと他の地点に比べ、大きくはない。ココヤシ樹林帯は津波進行方向に対し最大54mで、8列程度存在したが、前述したようにココヤシの減衰効果は薄く、背後の家屋を破壊した。ここで特筆すべきは、ココヤシ林の背後に海岸線に平行に走る水路が存在し、津波が水路を越えて来襲した家屋では、水位上昇が緩やかであったため破壊されなかったことである(Fig.14)。

Fig.14 Creek effect (parallel to the coast line) at Olivil

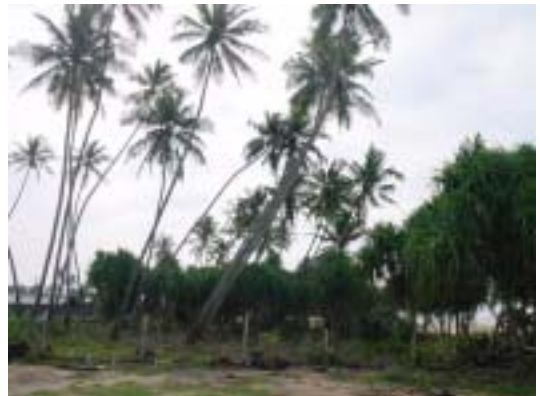
Yala、Rekawa 地点の結果より、幹直径が太すぎず ($d > 0.3$ m : 樹間が広がる)、細すぎず ($d < 0.1$ m : なぎ倒し・破断が生じる)、その中間クラスの幹 (0.1 m $< d < 0.3$ m) が、高い密度で繁茂する方が効果あると判断された。また、流出木等を受け止めて倒れないクラスの樹木 ($d > 0.3$ m) が平面的に混在することも重要と考えられた。ただし、これらの条件は 5 m クラスの津波に対するものである。Fig.16 にパンダナス樹林帯の被害状況を首藤(1985)の結果と比較して示す。自然林で密生群生型のパンダナス樹林は、その幹が $d = 0.1$ m 程度であるが、根系構造が複雑であることから、この条件をよく満足すると考えられ、Mangrove 樹林とあわせてこれら樹林帯を保存することの重要性が示唆された。一方、モクマオウとパンダナスが二層構造をなし混在する地点では、さらにその効果が高まる可能性があるが、ギャップのあくココヤシとの混在 (Fig.15) や、ココヤシ同士の階層構造は効果がないと判断された。

Fig.15 Two layer forest (*Cocos nucifera*, *Pandanus odoratissimum*): little effect because of a wide gap
