## 東日本大震災における津波の河川遡上と越流による被害

### Report on Damage Situations by Tsunami Propagation in River Channels and its Overtopping from Embankment in Great East Japan Earthquake

田中規夫\*, 八木澤順治\*, 安田智史\*\*

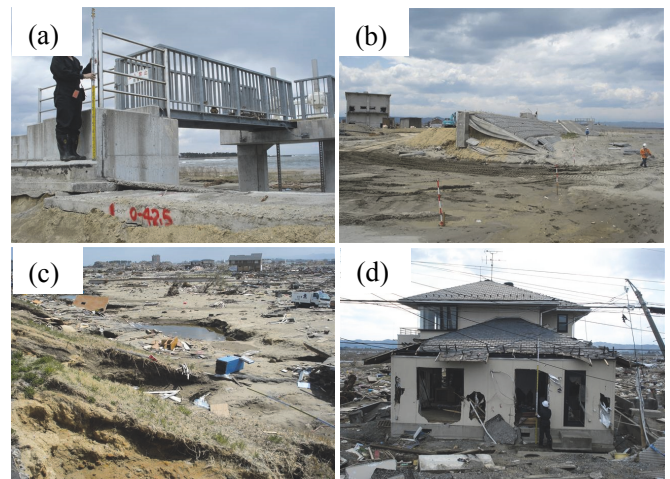
阿武隈川の地点 5-1(Figure 1(a))では, 海岸堤防が破堤され, 直後に落堀が形成されていた。また, この付近での津波の痕跡水深は樹木についた打撃痕より 5.5 mであることを確認している。地点 5-2では, Figure 2(a)に示すように越水していたことをフェンスのごみから確認し, 越流水深は 1.0mであった。その下流部では, 津波の直撃により海岸堤防が破堤していた (Figure 2(b))。一方, 川側から堤内地側への越水については, 地点 5-4では激しく, 地点 5-5,5-6では相対的には弱くなっていた。しかし, 河川外岸側に位置する地点 5-7では, 川側から堤内地側への越流が激しく生じたことが, 堤防の侵食状況から判断できる (Figure 2(c))。この付近では, 家の破壊も地点 5-6より激しかった (Figure 2(d))。また, このあたりから, 堤防沿いの道路が高くなっており, 道路と家屋の地盤に落差があった。そのため, 越流が直接民家にあたった箇所では, 家屋周辺の落堀と, 家屋周辺の局所流による洗掘とが複合した現象が生じ, 家屋を流失させていた。

Figure 2 Damage situations in Abukumagawa River (a) tsunami water mark on levee at point 5-2, (b) broken sea embankment at point 5-2, (c) scour around levee slope at point 5-7, (d) broken house due to overtopping flow at point 5-7

近では海岸堤防が破壊され、海岸からの津波の直撃を受けた付近の家は流失していた。海からの津波による被害が軽減された区域においては河川越流による被害を受けた。河川を遡上した津波は、河口付近では連続的に越水していた。そのため、河川沿いの家は越水による被害を受けていた。特に、直撃地点は破堤していた。破堤していなかった区間においては外岸側での越水が激しく、家を流失させていた。主に外岸側となる右岸側では 5-11 地点まで越水し、主に内岸側となる左岸側は 5-6 地点までしか越水しておらず、しかも左岸側の越水は右岸に比べて弱かったことが確認された。川沿いの法尻に道路舗装があった箇所では家の被害は軽微であったものの、道路高さと家の高さが異なる地点（道路が小段付近）では道路を過ぎた越水が家の基礎周辺を洗掘し、家そのものを流失させていた。河川沿いに幅広の堤脚道路を整備し、家屋を河川から離れた位置にしていくことで、こうした越水による被害を軽減できるよう、今後検討していくことが望ましい。津波の進入箇所について、津波規模と河川の堤防高さ・河川の法線形状との関係を今後検討していく必要がある。

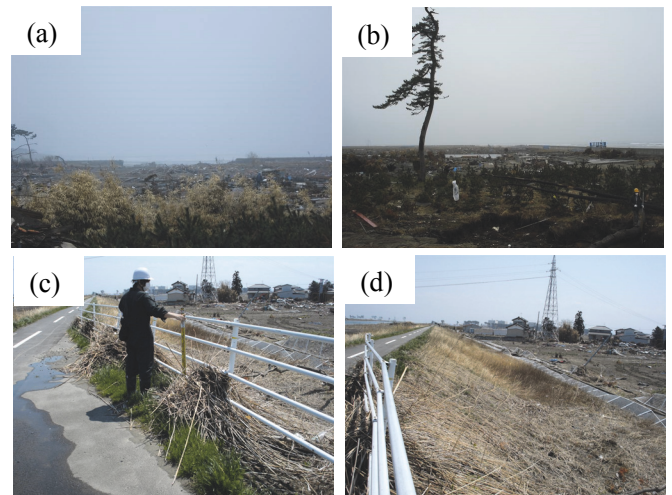
Figure 3 Damage situations in Nanakita River

七北田川では, 阿武隈川のように河川蛇行部外岸側での激しい越流は見られなかったものの, 堤防周辺の構造物の破壊状況から河川側からの越流が生じていることが確認された。海岸近傍での被災所況として, 左岸部の地点 1-1(Figure1(b))では, 海岸堤防が破堤し (Figure 3(a)), 津波が内陸を遡上した。この津波は家屋を流失させ, 潮害防備林として並んでいた樹木を倒伏させた (Figure 3(b))。また, 河口部周辺において, 蒲生排水機場から連なる水路に流れが集中し, 堤防が

破堤した。また, 排水機場は津波痕跡から判断すると, 約 5m 浸水しており, 周辺水路も含めその機能は完全に破壊された。地点 1-6では Figure 3(c), (d)が示すように, 天端フェンスに引っかかった草の向きや, 川裏側のフェンスの倒れ方および川裏側法面の草の倒れ方から, 堤外地(川側)から堤内地への越流があったと判断した。また, Figure 3(c)より越流水深は 0.5m程度であったと推定した。旧北上川では, 無堤区間を容易に越流したことに加え, 阿武隈川と同様, 河川蛇行部外岸側での越流が確認された。地点 4-1付近は築堤区間

(a) broken sea embankment at point 1-1, (b) washed out of coastal trees at point 1-1, (c) attached debris at fence on levee, (d) broken fence by overtopping flow

七北田川左岸側では堤内地を遡上した津波が河川に越水し、河川側に落堀を形成していた。越水した箇所は堤防が侵食されていたが、特に大規模構造物（小学校校舎）のあった箇所では迂回流が他の箇所よりも激しく堤防を損傷していた。右岸側では、遡上した津波は堤防を破堤させ、また上流側でもあふれ、海岸から侵入した津波とともに、ある地域の住民を 2 方向から襲った可能性がある。ハザードマップは浸水深などの情報は得られるものの、津波の進入方向についての情報が得られないため、今後改善する必要がある。河口付近の堤防は、津波の破壊力や越流に対しては脆弱であると考えられるため、堤防の高さだけでなく厚みについて今後検討していくことが望ましい。

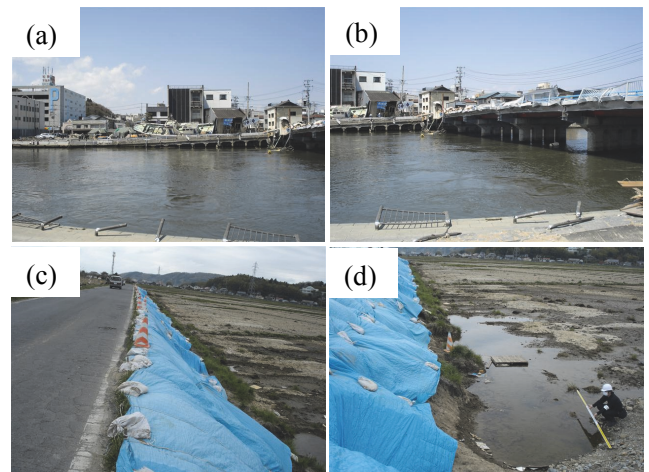
ではなく、河川側から堤内地側へ容易に越水し、津波浸水深は 2.1m であった。地点 4-2 付近では、中洲付近で船が乗り上げ、また中州にかかる橋梁に堆積物が引っかかっていた (Figure 4(a), (b))。この地域において河川右岸から堤内地への越流は激しかったものと推定される。この地点周辺における浸水深は建物に残る津波痕跡より約 3.9m である。また、上流側の地点 4-6 では、河川蛇行部外岸側に位置しており、川裏側法面における侵食痕 (Figure 4(c))、および法尻部における落堀の形成 (Figure 4(d)) から河川側から堤内地への越水があったと考えられる。堤防天端付近の樹木に付着した漂流物の高さから、約 2m の越水が確認された。なお、この対岸の右岸側 (内岸側) では越水していなかった。

Figure 4 Damage situations in Old-Kitakamigawa River (a) drifted ship on the road at point 4-2, (b) attached debris on bridge at point 4-2, (c) scoured region on levee slope at point 4-6, (d) scoured region at down stream of levee slope (point 4-6)

旧北上川においては、河川を遡上した津波（海岸から進入し、陸上を遡上する津波よりも速い）が、中州付近で越水し、流域住民を 2 方向から襲った。また、北上運河の堤防は海から侵入した津波に対して、阻害

線としての機能を発揮していたが、運河を遡上した津波は堤防の低い箇所で溢れた。河川の堤防高さが不足している場合や、都市内に水路網がある場合、津波の進入経路は複雑になり、流域住民を複数方向から襲う可能性がある。そのため、その進入経路が複雑になるという情報を今後のハザードマップなどに盛り込んでいく必要がある。また、上流 4-6 地点では特に、河川外岸部で津波が溢れていた。遡上津波の溢れやすい箇所についての情報を整理し、公開していくことが必要である。

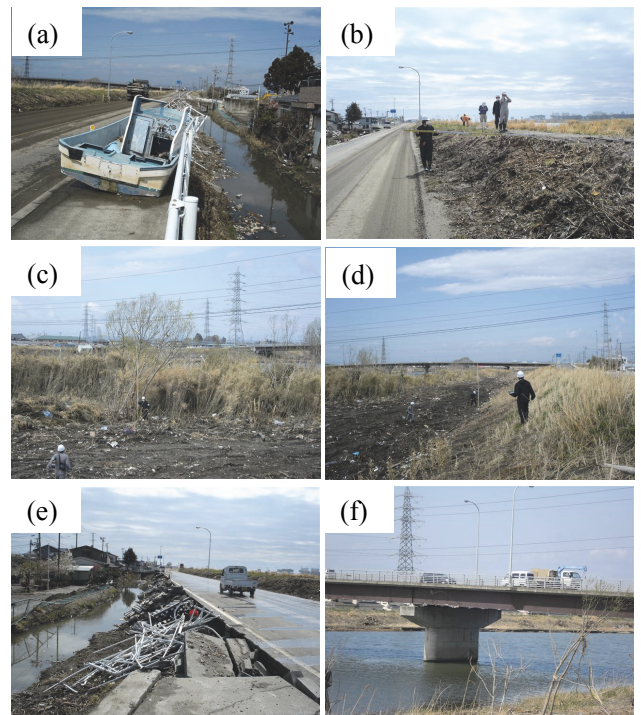
七北田川の地点 1-7 では、堤内地の道路上フェンスに直撃した船の位置や、川裏側法面の侵食等から (それぞれ Figure 5(a), (b))、河川遡上津波が堤内地側に氾濫したと判断した。河道内樹木に付着した漂流物の高さは 5m であり、堤外側から測定した法尻から天端の長さは 4m であったので、約 1m の越水があったと推定される (それぞれ Figure 5(c), (d))。堤防周辺の堤内地の浸水深は約 3.6m であった。ただし、壊れた窓の向きは、河川のすぐ近傍を除けば、ほぼ、海岸からの津波の方向であった。堤防からの氾濫流は相対的に弱かったのに加え、Figure 5(e) に示すような水路により減勢され、水路近傍の家屋を破壊させなかった。そのため水路両端のフェンスは、堤内地を遡上した流れと、七北田川側からの越流により、互い違いに倒伏している (Figure 5(e))。河口部から約 2km 上流で河川を横断する高砂橋

は橋桁の下部に漂流物が付着していたため (Figure 5(f))、高砂橋の地点での河川遡上津波の高さは、橋桁の下部程度であると考えられる。堤防上の道路は、高砂橋の部分でややあがっており、橋の手前まで川側から堤内地側に氾濫していたと考えられる。

Figure 5 Damage situations around levee of Nanakita River (a) drifted ship on the road at point 1-7, (b) scour around levee slope at point 1-7, (c) attached debris on trees in river section at near point 1-7, (d) trace water depth on levee at near point 1-7, (e) damage situations of fences around levee at point 1-7, (f) attached debris on bridge at point 1-7
