画像計測を用いた地圏素材の破断と内部構造評価
および長期変化に関する研究

2014年3月

埼玉大学大学院理工学研究科（博士後期課程）

藤井幸泰

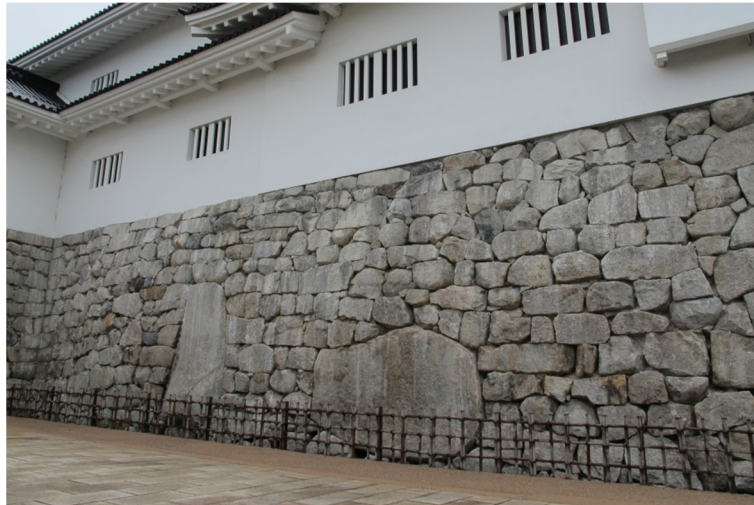
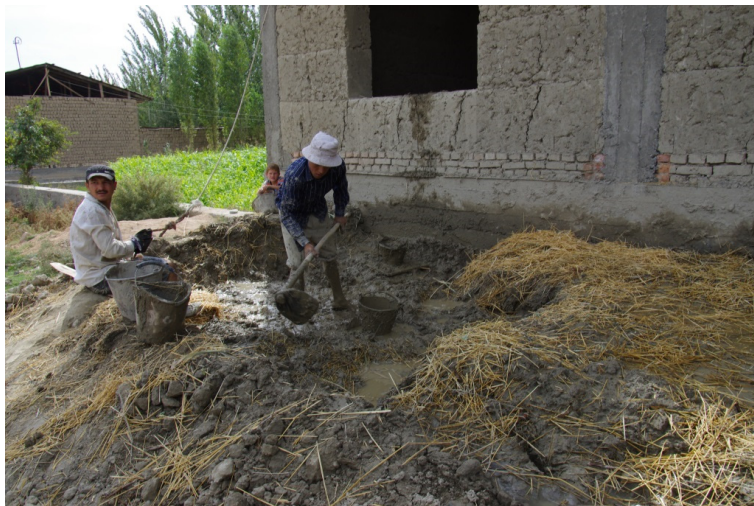
図 1-2 地圏素材の例

上：石材の例，御影石（花崗岩）の石垣，下：土材の例，土壁や日干しレンガ

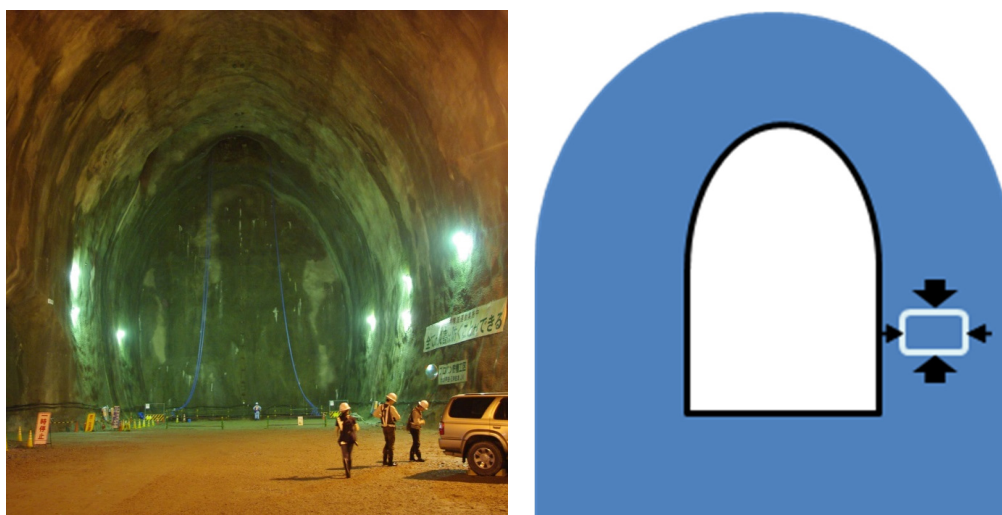
図 1-4 地下構造物の空洞周辺の応力状態

トンネルや地下備蓄基地といった地下構造物は、地圏そのものを利用した構造物である。地下空洞の壁面や、内圧を受ける空洞周辺の岩盤では、三軸圧縮応力の状態でありながら、壁面に直交する方向の主応力が小さく、同方向へ強制的に伸び変位を与えられている可能性が高い（図 1-4）。このような状況における地下構造物の安定性評価に貢献できる室内試験として、封圧下において軸方向に強制伸び変位を岩石に与える、三軸伸張試験が存在する。また野外で確認される地表地形にほぼ平行して存在するシーティングジョイントや、ボーリング掘削時にコア試料中に軸に直交して割れ目が発生するディスクングという現象も、三軸伸張応力状態の結果として形成されるものと考えられている。

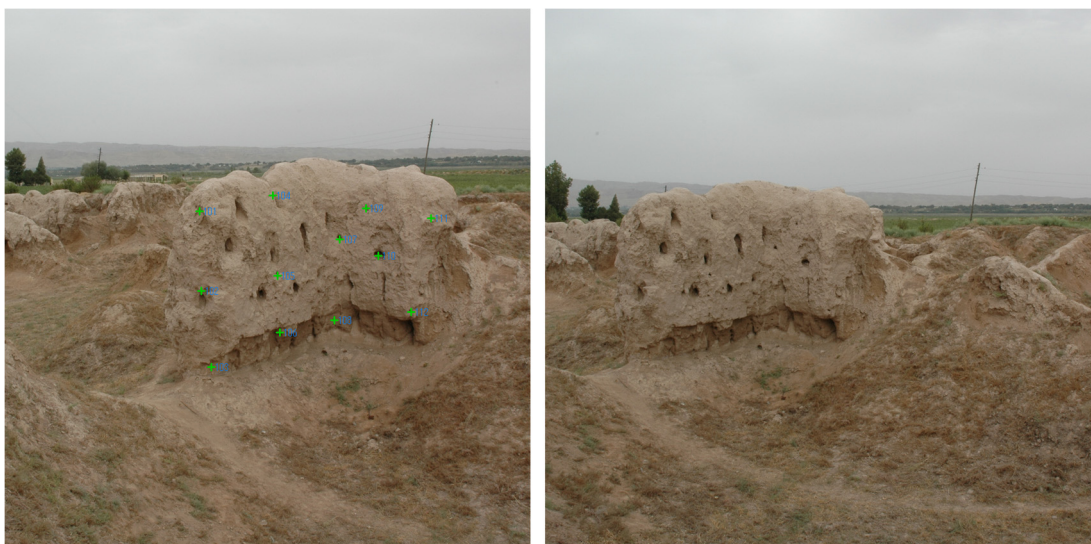
図 3-3 壁-A の立体写真。左写真には標定点+を示している。

前項で述べた基準点であるが，図 3-9 に示す二点に設置した．これらの相対的な距離は TS により 15mm 以下の精度で計測した．図 3-3 左に示した壁-A 上の標定点および前述の基準点は，壁-A の西側に設置した TS によって同時に測量されている．TS の設置位置座標は，それぞれの基準点からの距離と鉛直角度，および基準点間の水平角度から，三角測量により最小二乗法で計算することができる．壁-A の南西側に設置した TS の設置位置の計算の際の残差 R_{TS} は 92 mm となった（実はこの時は TS による測量の際に対角での測量を行わず，翌年に対角測量を行った際は 50 mm 以下となった）．

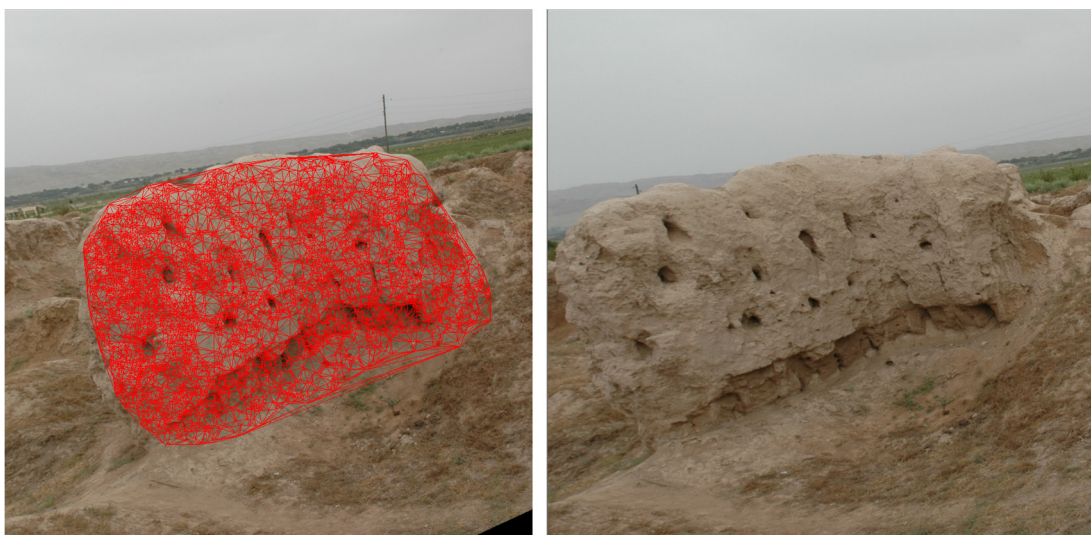
図 3-4 エピポーラ画像と DTM (Digital Terrain Model)

エピポーラ画像とは、カメラレンズの収差等を取り除き、左右カメラ位置を結んだ基線に平行に写真を並べた画像である。図 2-1 の α - β が基線である。DTM は左写真に示した赤い TIN (Triangle Irregular Network) で構成されている。

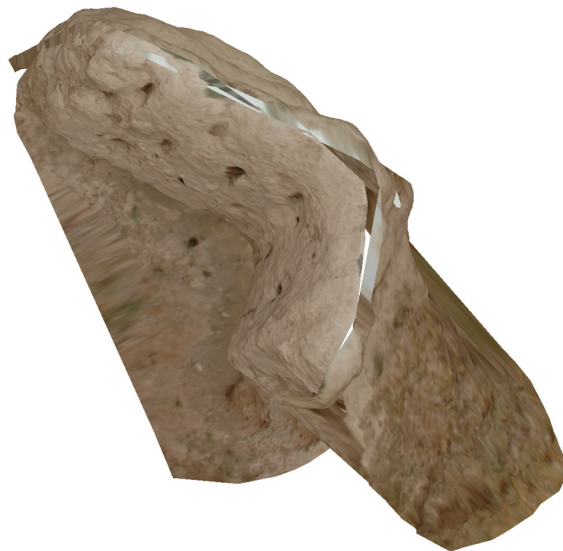
図 3-6 壁-A の 3 方向の DTM 合成図

a: TIN (Triangle Irregular Network) で構成された DTM

b: TIN にテクスチャマッピングしたモデル

壁-A を図 3-10 平面図のように上空からみている。地上撮影では上部の立体写真が撮影できないため、すき間が少し出来ている。

からも TS による測量と立体写真の撮影を行い、DTM の作成を行った。北東側・南西側・南東側の 3 つのモデルを合成すれば、壁全体の DTM となり、バーチャルリアリティのような可視化も可能である (図 3-6)。同様に壁-B~D についても、複数の位置から標定点の測量と立体写真撮影を行い、それぞれの壁の周囲を取り囲むように写真測量を行い、DTM の作成を行った。

近接デジタル写真測量を適用し，図 3-10 に示した壁-A～D の三次元表面モデル（DTM）を作成した．例えば平面で逆 L 型の形状をした壁-A については（図 3-6），3.3.1 項に記述したように，南西・北東・南東の三方向から立体写真を撮影し，どの方向からも観察可能な DTM を作成した．図 3-11 に示すのは北東側からと南西側からみたテクスチャーマッピング付きの DTM であり，南北方向の断面図も示す．他の壁-B～D につ

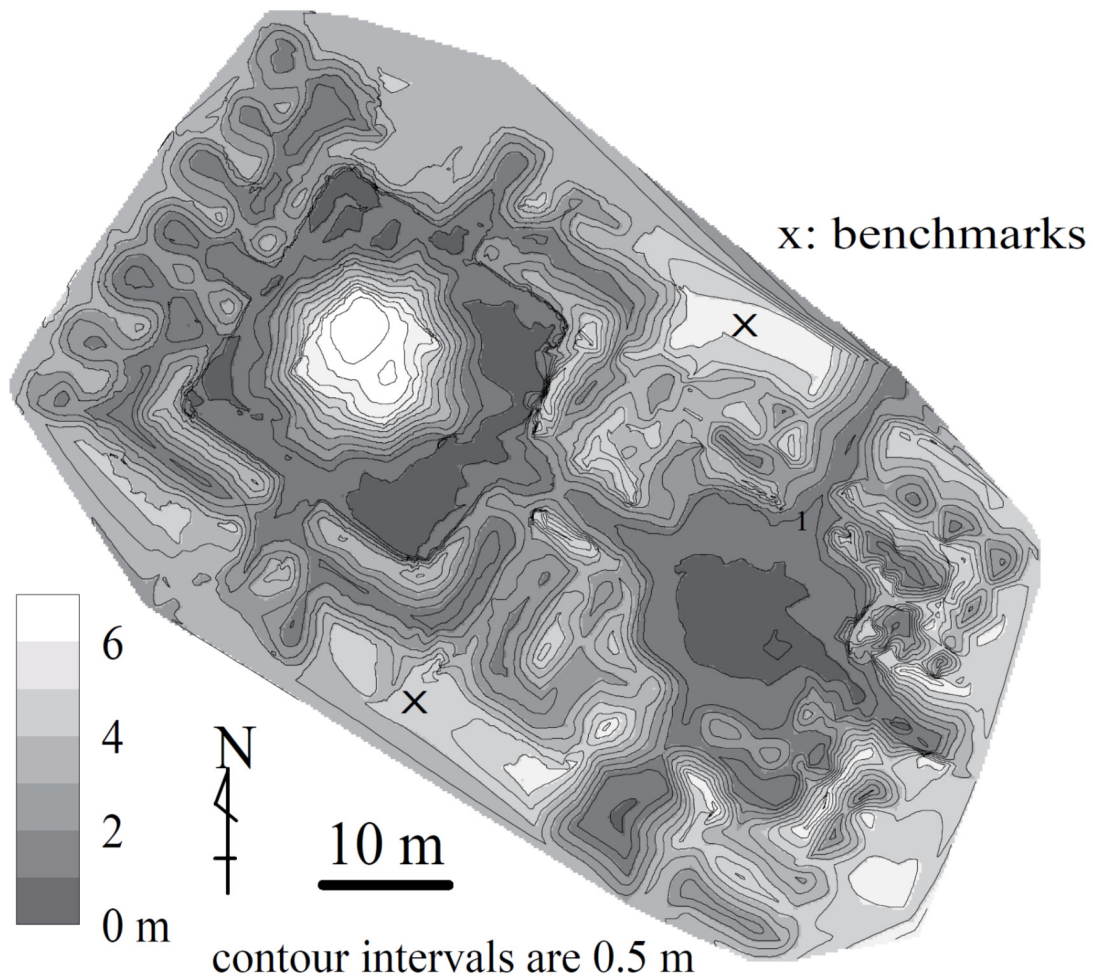
した．図 3-9 に示すのが遺跡全域の地図であり，最も高い部分（仏塔頂上）と最も低い部分（僧院部の床）の標高差はおよそ 7 m である．また×で示した二つの基準点（benchmarks）は，コンクリートで作成することにより経年劣化の少ないものとした．

図 3-9 遺跡全域の詳細地図，×マークは基準点を示す

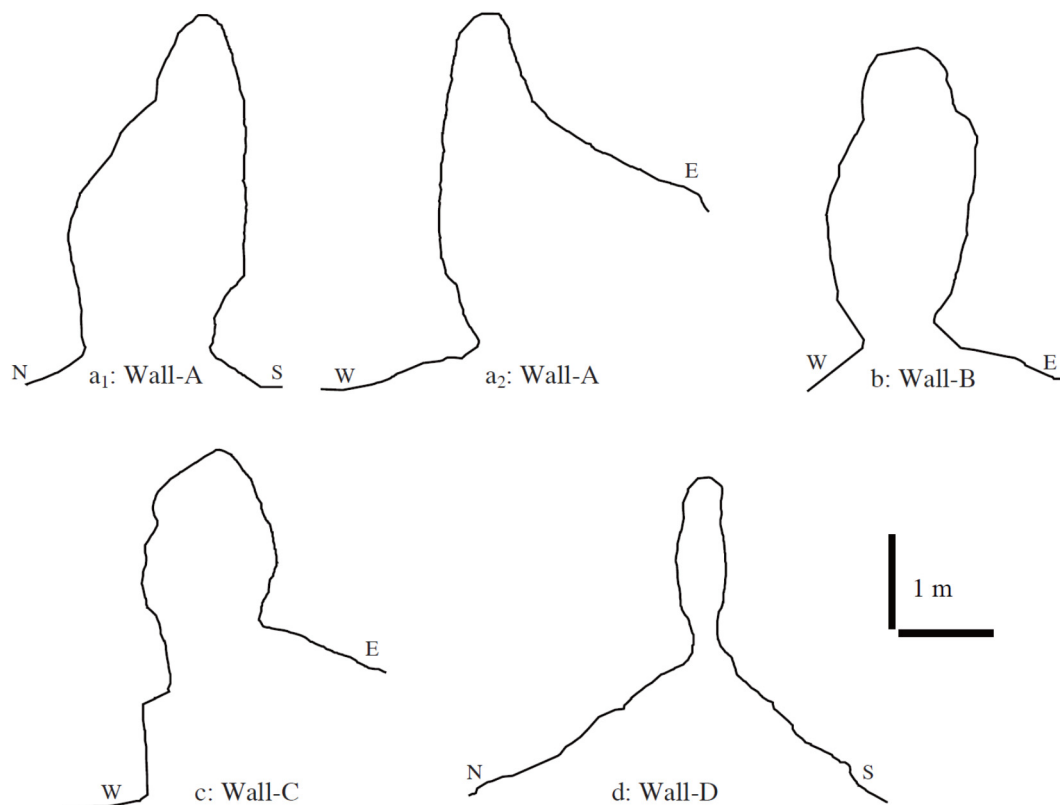
同様に壁-B～D についても、それぞれの断面図を図 3-12 の b～d に示した。例えば壁-B は僧院部の南東に位置する南北に近い走向の壁である。この壁の東西方向の断面図(図 3-12b)をみても、壁-A の東西に近い走向の壁の南北方向の断面と同様な特徴がみられる。すなわち頂上部は侵食されて丸みを帯びており、東西どちらもほぼ対象に侵食されている。現在の壁の厚さの最大部は 1.5 m 程度と、オリジナルな壁の厚さ 2.4 m に比べてかなり薄くなっていることがわかる。さらに壁の脚部であるが、かなり深く侵食されて窪んでおり、中央部に比べてかなり薄くなっていることがわかる。壁-C や

図 3-12 各壁の断面図，壁の位置は図 3-10 を参照

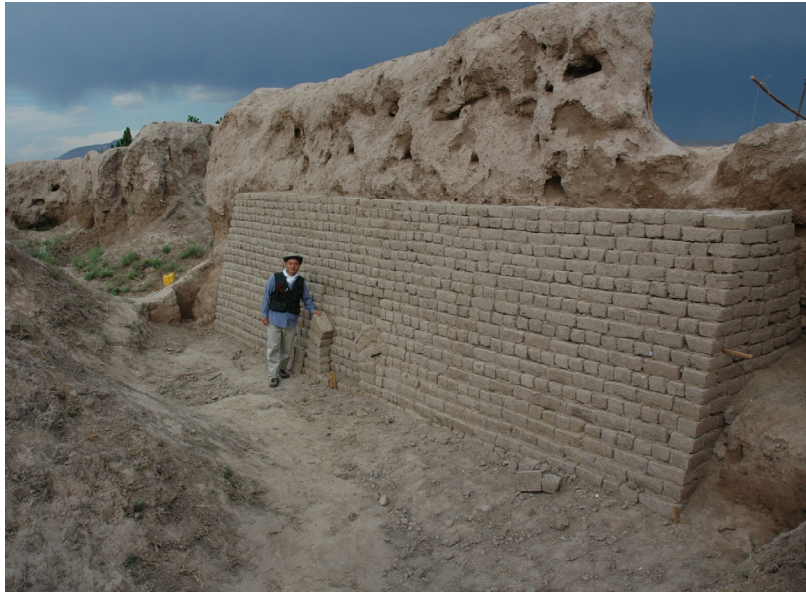
このプロジェクトの最終的な目的は、アジナ・テパ仏教遺跡の修復・保存である。従って倒壊の危機にある壁については、適切な修復・施工をする必要があった。歴史的構造物としての壁は、新しい日干し煉瓦で覆われ (図 3-18), 更にその上を泥の漆喰で覆うことによって保護した。将来的な歴史的構造物の保存も考慮し、壁の脚部を厚くして、鉛直ではなく台形型の断面になるように施工した。これは壁自体の倒壊を防ぐことと、塩類風化に対して脚部を強くすることを目的にした構造である。写真測量による施工後のドキュメンテーションも行われたため、施工前と施工後の写真と断面形状の比較を図 3-19 に示す。歴史的構造物としての壁が日干し煉瓦と漆喰によってしっかりと覆われていることが断面から判断できる。

図 3-18 壁-B の修復施工中の写真

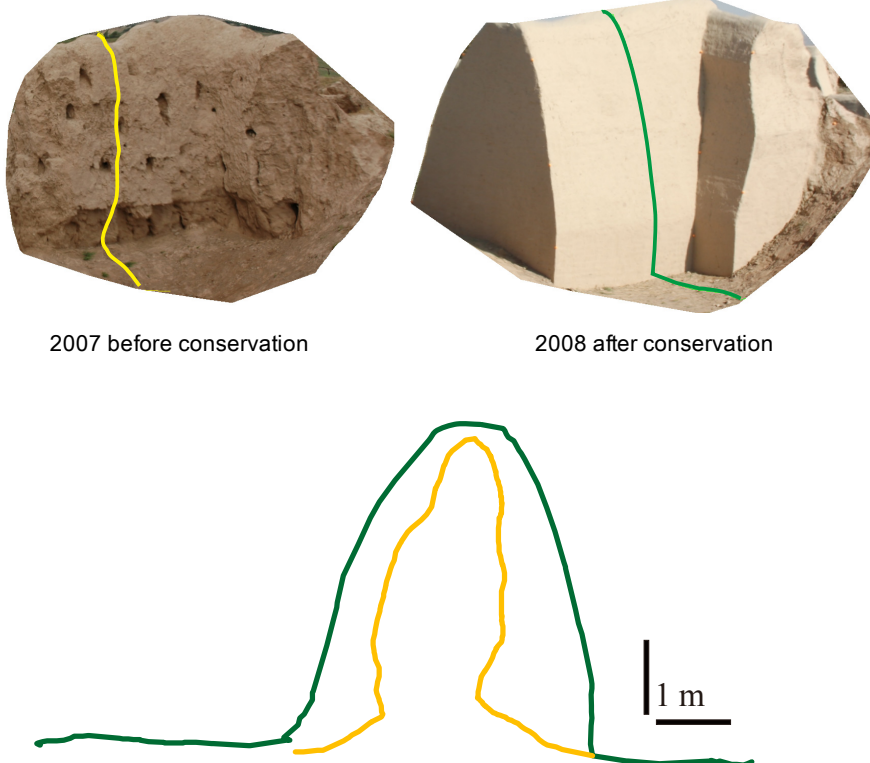
図 3-19 壁-A の修復前と修復後の比較

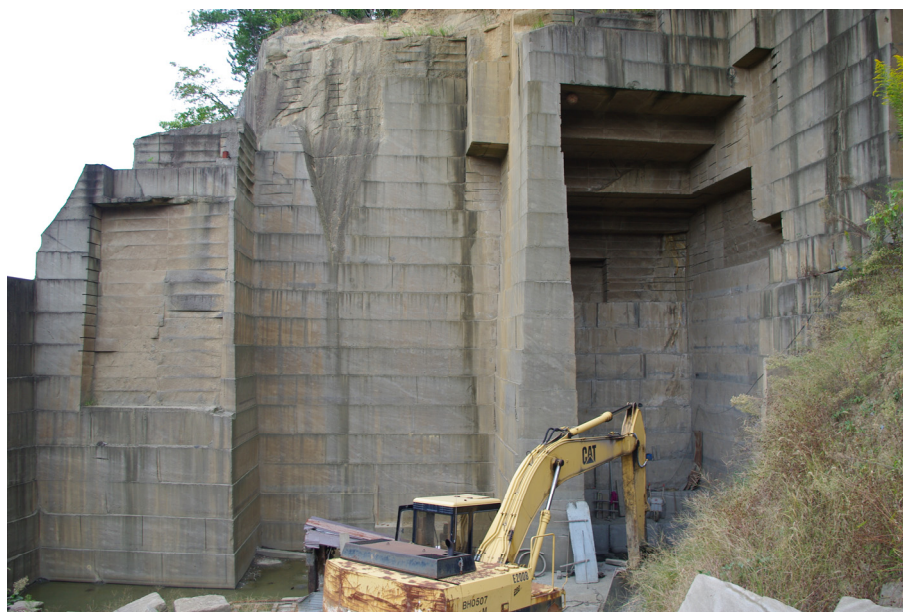
図 4-1 勝部石材の採石場

平に近いシルト質層と 20 度程度の傾斜を持つ斜交葉理をまれに確認することができるが、これらが観察されない塊状のブロック試料を採取した。なおブロック試料の一面は水平方向に採取し、残りの 2 面は任意方向である。ただし KM 試料のみ、定方位でブロック試料を採取した。ブロック試料から水平面に垂直な軸方向でコア試料を採取し、径 50 mm 長さ 100 mm の円柱供試体を作成して試験に用いた。すなわちほぼ水平なシルト質層を層理面とみなし、これに垂直な円柱供試体を作成した。なお KM 試料は上下に加えて方位も記載した完全な定方位円柱供試体として作成した。同様な供試体を 3 つ用いて各種物性値を測定したところ、平均として見かけ密度 2.23 g/cm³ (高橋ほか, 2012), 空隙率 21.3 % (高橋ほか, 2011) などの結果が得られた。

図 4-1 に示す勝部石材の採石場からブロック試料を採取した。この石切り場では水

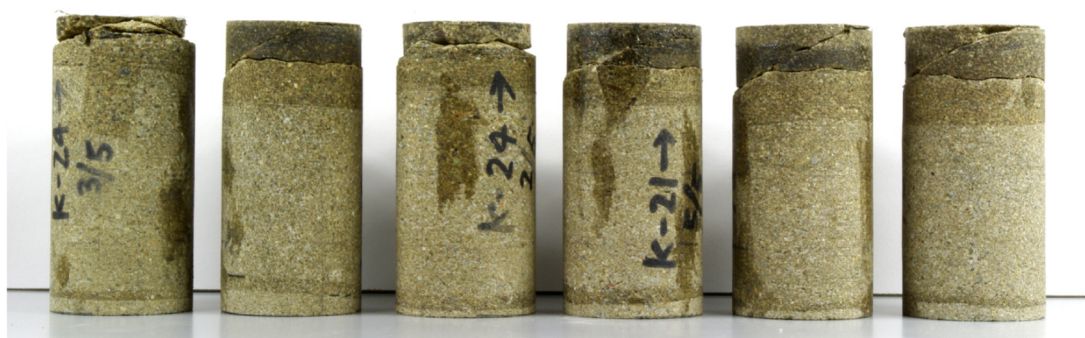
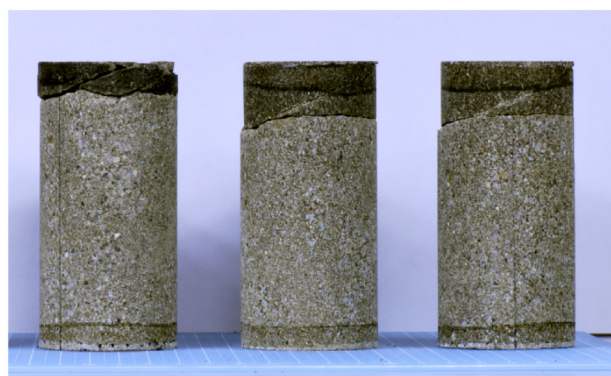
図 4-5 破壊後供試体の写真
供試体のサイズは直径 50mm 高さ 100mm

Kシリーズ試験

Zシリーズ試験

およそ 70MPa 以上の側方応力をかけた 13 の供試体において、最終的に脆性破壊が起こり、破断面が形成された（高橋ほか，2012）．破壊後供試体の写真を図 4-5 に、破壊時の応力状態および試験後供試体中の破断面の状態を模式的に示したものを図 4-6 に示す．なお，試料番号 K-17-1 と K-21-5 は図 4-6 の応力状態で試験機の制御が不可

図 4-5 や 4-6 から確認できるように、K および Z シリーズの供試体で破壊が上部に集中している。これは下部プラテンを基盤プレートにボルトで固定し、上部プラテンはボルト固定をすることなく载荷を行ったことが原因で、上部に破壊が集中したと考えられる。実際に上部および下部プラテンともボルト固定した KM シリーズの試験については、破壊が中央部に集中していることがわかる。さらに定方位で実施した KM 試料については、赤線が北方向を示している（図 4-5）。すなわち KM 試料中のせん断割れ目の走向は、すべて北～北西方向を向いている。

すべての試料の引張り割れ目破断面のデジタルモデルを用いて、破断面の粗度計測を行った。K-24-2 試料の破断面写真を図 4-10 に示す。図 4-5 や 4-6 からわかるとおり、図 4-10 の破断面のうち、引張りで形成された割れ目は中心の色が濃い部分であり、破断面縁辺部の色の薄い部分は条線などがついたせん断割れ目となっている。そこで各試料の引張り割れ目破断面のデジタルモデルのうち、中心の直径 20mm 円の範囲のみ取り出し、この部分のデジタルモデルを用いて以下の二乗平均平方根誤差 (RMS) による粗度計測を行った。

の左側が変形して側方に縮んでいるのが確認できる(図 4-5, 4-6). K-24-3 および K-24-2 の試料は, 载荷軸を鉛直とした場合, およそ 20 度の傾斜をもつせん断割れ目 2 枚が軸にほぼ対称に形成されている. またせん断割れ目より上部は, 供試体の両側が変形して側方に縮んでいるのが確認できる(図 4-5, 4-6). すなわち, 2 枚のせん断割れ目は, 一对の共役割れ目と考えられる. Z-2 の試料もおよそ 20 度の傾斜をもつせん断割れ目 2 枚が形成されているが, 軸に対象ではなく, お互いに平行に並んでおり, この試料のみ供試体の側方変形がみられない. その他の試料は, 载荷軸を鉛直とした場合, およそ 20 度の傾斜をもつ 1 方向の割れ目が形成されている. しかしながら割れ目のせん断が確認できるのは, 供試体の左側あるいは右側の一部のみである. その他の部分は割れ目が破断面で分離していない. また分離した部分と分離していないせん断割れ目との境界から, 引張り割れ目が発生している(図 4-5, 4-6).

図 4-5 および 4-6 の写真および模式図から判断できるように, 割れ目どうしの形態的關係から, 引張り割れ目は供試体を横断して連続することはなく, せん断割れ目で停止している. すなわち引張り割れ目がせん断割れ目の形成後に発生したことがわかる. 図 4-11 に K-18-1 の供試体で形成された引張り割れ目の破断面を示す. これは軸方向から撮影したものである. 図 4-12b で破線より上部はせん断割れ目の一部である. 引張り割れ目の破断面上には, 線のような筋がいくつか伸びている. この線は破断面写真の下部にいくと, 大きな段差へと連続的に変化している. すなわち, この筋はせん断割れ目との交線を始点としており, 図 4-12a で上から下の方向に発達している(図 4-12b). さらに同様な構造が, 他の供試体中の引張り割れ目破断面上でも確認できる(図 4-13). このような筋は, 節理面上の羽毛状構造やハックルマークと考えられ (Pollard et al., 1982), 構造のスケールが大きくなると雁行状の断面構造が確認できる(図 4-13). こ

せん断割れ目に沿った変位が試料に生じ、これによって試料の縁辺部にひずみを生じる。例えば図 4-5 や 4-6 の試料 K-17-1 などは、試料の左上側の側方のみ、せん断割れ目に沿ってひずみを生じている。これは試料 K-18-1 の破断面にみられる図 4-12 b の破線部に、応力集中が生じたと考えられる。すなわち、せん断割れ目による側方の変位だけでは軸方向に十分なひずみが生じず、応力集中が生じた部分から軸に垂直な引張り割れ目が派生した。そのうえで図 4-12 b に示すハックルマークを形成しながら引張り割れ目が発達したと考えられる。引張り割れ目が破壊力学における mode I (割

前章にて実施した三軸伸張試験において、KM 試料のせん断割れ目の走向が同じ方向を示していた (図 4-5)。これは来待砂岩が力学異方性を有していることを暗示している。そこでこの章では、来待砂岩の内部構造評価と力学異方性との関係について解析を行う。具体的には粒子形状や配列を統計的に解析し、ステレオロジーを用いて粒子の表面積比テンソルを計測した例である。

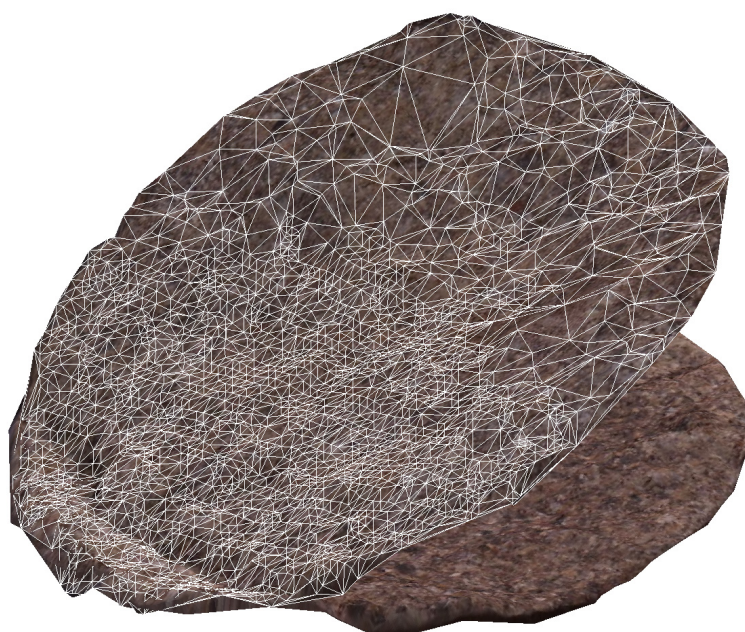
K-24-3, K-17-5, K-18-1 と Z-2 は、せん断および引張り割れ目それぞれで分離して二対の破断面が形成されていたため、各試料において二組の立体写真を上から撮影した。残りの試料は引張り割れ目とせん断割れ目下部を利用した一对の破断面で試験片が分離していたため、各試料において一組の立体写真を上から撮影した。なお、各試料の破断面を撮影する際、試料上部のせん断割れ目破断面を撮影後、引張り割れ目破断面より下部の試料とフレームの位置関係を保持したまま試料上部を取り除き、引張り割れ目破断面の立体写真撮影を行った。各試料において、せん断と引張り割れ目破断面それぞれの位置関係とフレーム上の標定点の位置関係が保持されたため、写真測量解析後の両破断面の位置関係も正確に計測することが可能である (図 4-9)。

図 4-9 K-18-1 試料から写真測量で作成した破断面形状モデル

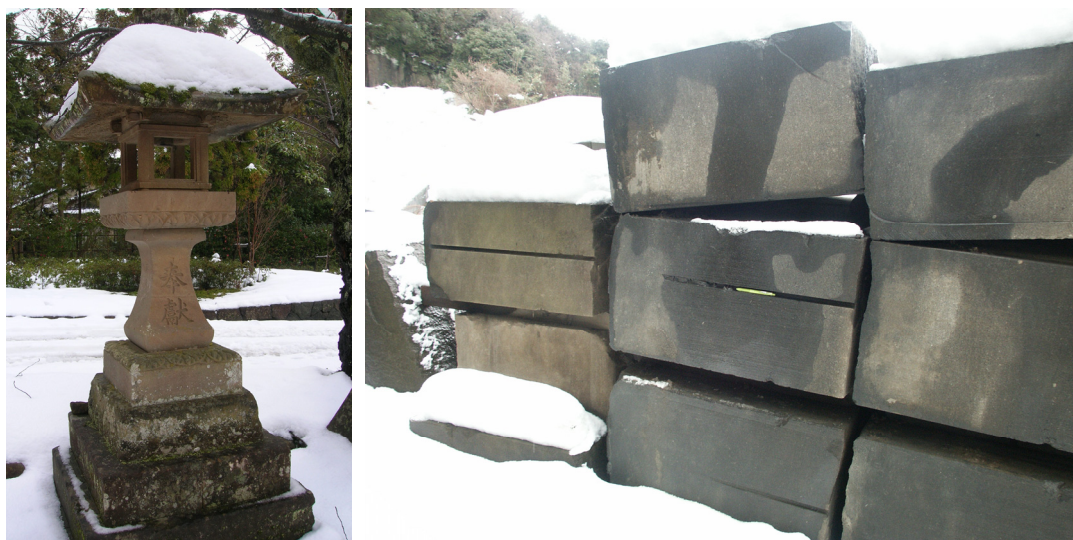
図 5-1 来待砂岩の灯籠と採石場でのブロック

採石場でのブロックの写真は，右側は採取後間もない青灰色のブロックで，左側下は数ヶ月経過してやや褐色がかったブロックである。

砂岩でありながら比較的軟質で加工しやすく，古くから灯籠などの石材に使われている。なお，採石場における掘削直後の新鮮な露出面は青みを帯びた灰色であるが，時間の経過とともに黄褐色～灰褐色に変化する（図 5-1）。また，緩斜面直下ではほぼ斜面に沿った低角のシーティング節理がみられることが多い（横田ほか，2006）。一般には来待石，地質学では大森層中の砂岩と呼ばれるが，採石場から採取された試験用試料として‘来待砂岩’と呼ばれることも多く，以下ではこの呼称を用いる。

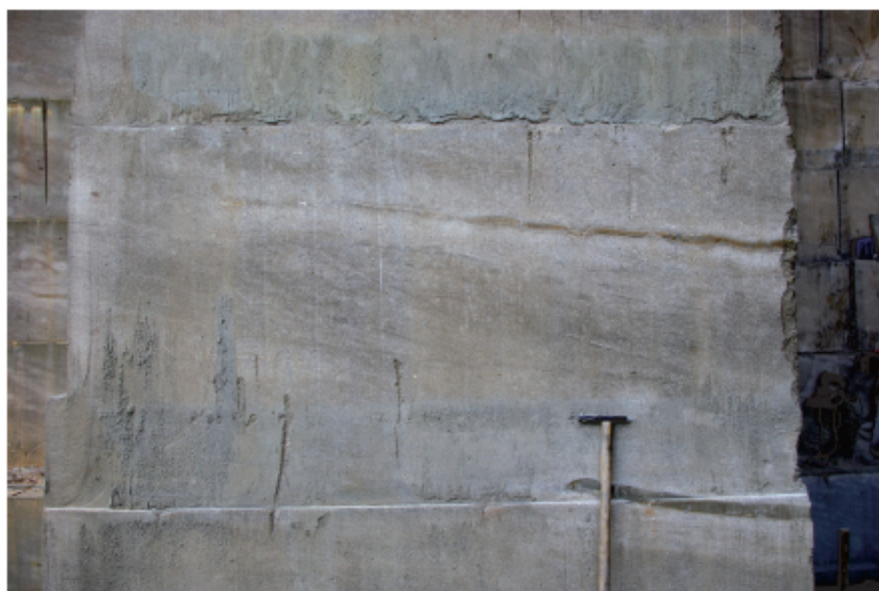
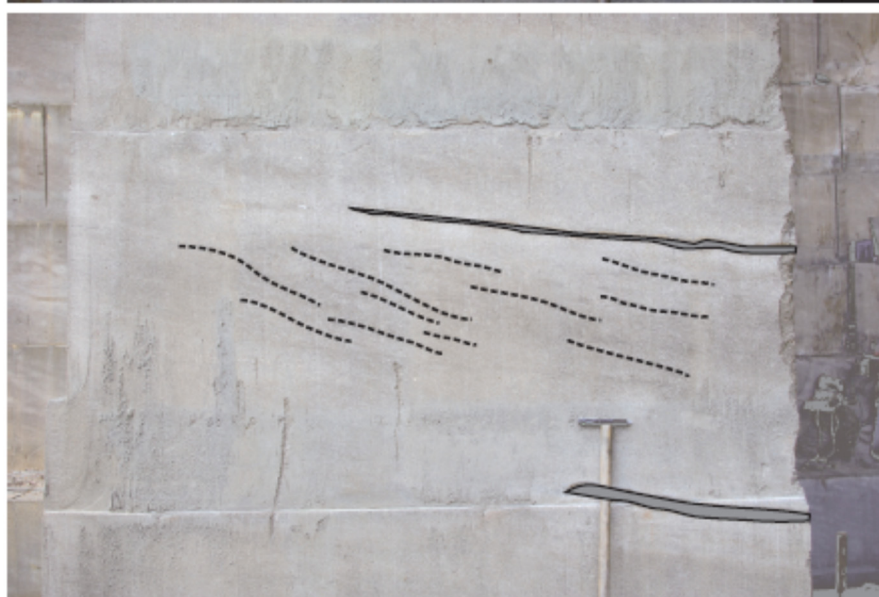
図 5-3 勝部石材・採石場でまれにみられる堆積構造
(N20° E の採石面)
写真中ハンマーヘッドの長さは約 15cm

図 5-2 に来待砂岩の採石場の一つである，勝部石材の石切り場の位置を示す．ここで来待砂岩の観察を行った．塊状にみえる来待砂岩であるが，まれにシルト質の薄い層を挟んだり，斜交葉理を観察することができる（図 5-3）．図 5-3 でのシルト質層の走向傾斜は $N70^{\circ} E10^{\circ} N$ であり，斜交葉理はほぼ同様な走向で $15\sim 20^{\circ}$ 北西に傾斜している．すなわち堆積時の古流向は $N20^{\circ} W$ の方向と考えられる．大森層およびその下部の牛切層中の堆積構造や等層厚線図から推定される古流向は北方向を挟んで $NW\sim NE$ 方向と考えられており（鹿野ほか，1991），当採石場で観察される古流向もこの方向に含まれる．そこで勝部石材石切り場において， $N20^{\circ} W$ ， $N70^{\circ} E$ および水平面を

それぞれ X_1 , X_2 , X_3 面と定義し, それぞれの面に直交する方向を x_1 , x_2 , x_3 軸と定義した (図 5-4). そしてシルト質層や斜交葉理が観察されない部分を対象に (図 5-3 の写真上部など), 塊状の来待砂岩から X_1 , X_2 , X_3 面を有する立方体のブロック試料を作成し, 以下の観察や解析に利用した.

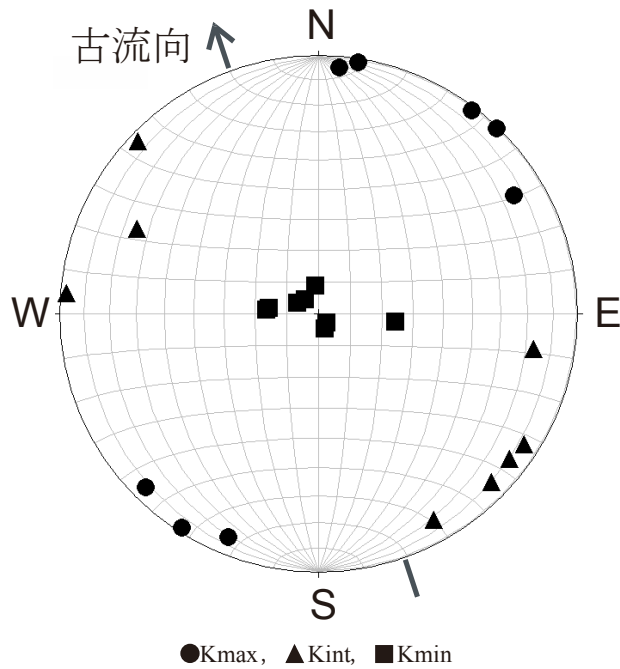
採石場より切り出したブロックから、Z 軸方向に直径 25mm・高さ 10mm のコア試料を 8 個採取し、Bartington 社製 MS2 帯磁率異方性測定器を用いて測定を行った。x₁, x₂, x₃ 軸の 3 方向および X₁, X₂, X₃ 面に平行でそれぞれの軸に 45° 斜交する 6 方向の合計 9 方向で帯磁率を測定し、ソフトウェア (AMS-BAR) を用いて 2 階対称テンソルとして表現される帯磁率異方性の主軸を計算する。この直交する 3 つの主軸 (最大帯磁率方向 : Kmax, 中間帯磁率方向 : Kint, 最小帯磁率方向 : Kmin) の方向をプロットしたものを図 5-5 に、それぞれの帯磁率を表 5-1 に示す。

図 5-5 帯磁率異方性の測定結果 (等面積上半球投影)

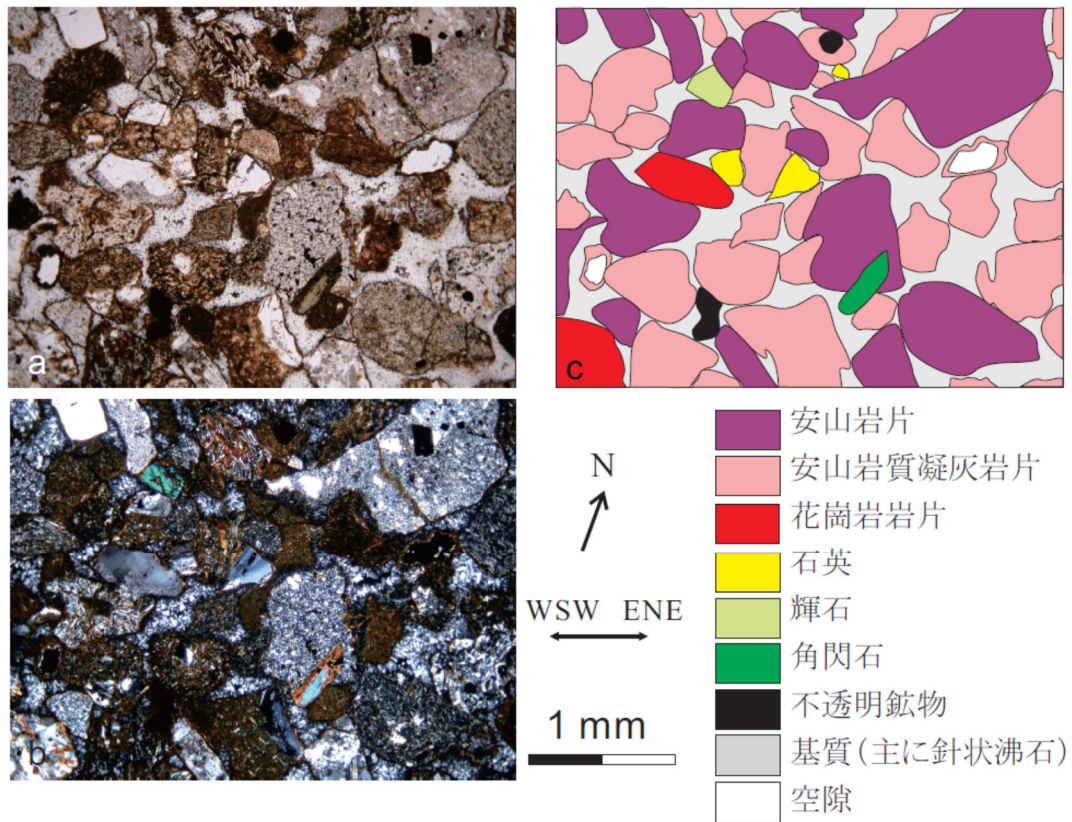
図 5-7 X_3 面の薄片観察

石英などの碎屑物粒子が認められた。また、 X_1 面や X_3 面の薄片では少量であるが花崗岩片や長石類の粒子も認められた。粒子の間は針状の沸石が充填している。沸石による基質部の割合を面積から計算すると、図 5-6 でも図 5-7 でも約 20%である。また図 5-6 c と図 5-7 c のスケッチをみると、粒子の淘汰がわるく形もサイズも不均一であるが、平均サイズ 0.5 mm の粒子が隣接する粒子と密に接しており、クラスト・サポートの構造である。研磨片や薄片のサイズでみると（図 5-8~5-13）、前述の通り 0.5~1 mm サイズの淘汰の悪い粒子が多く、これらもクラスト・サポートと認識できる。薄片中には粒子の逸脱あるいは溶解と考えられる空隙が認められるが、この割合を図 5-6 や図 5-7 の面積から計算すると約 3%である。水銀ポロシメータによる来待砂岩の平均間隙率は 21%であり（高橋，2011）、ナノスケールの間隙が多く分布することから、薄片では確認できないスケールの空隙が粒子や基質中に存在するものと考えられる。なお X_1 、 X_2 、 X_3 面の薄片観察からも、目立った粒子の定向配列は認められない。

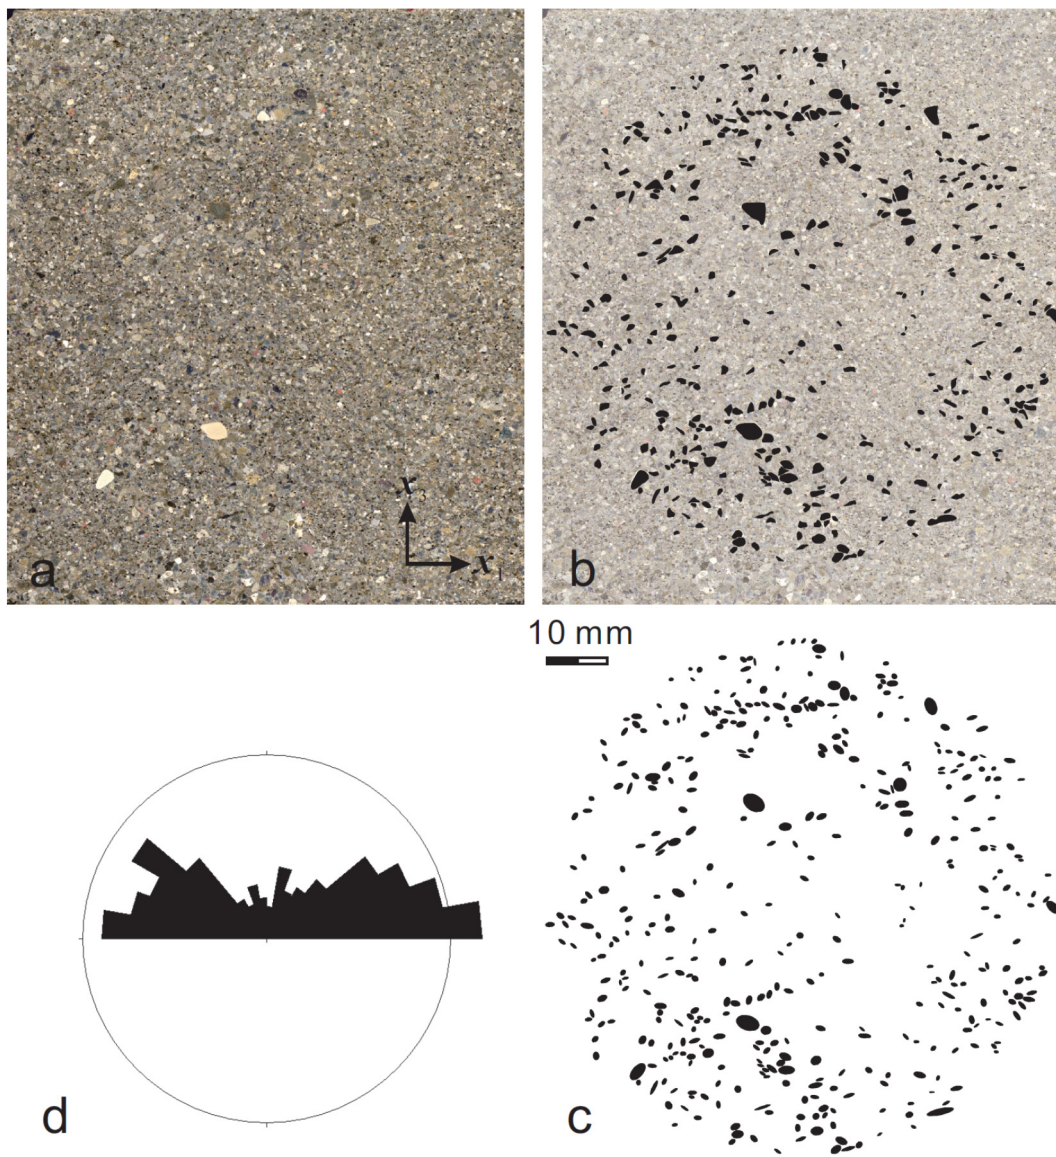
図 5-9 X_2 面の研磨面における粒子抽出と楕円近似

c : 粒子を楕円で近似, d : 近似した楕円の長軸のローズダイアグラム

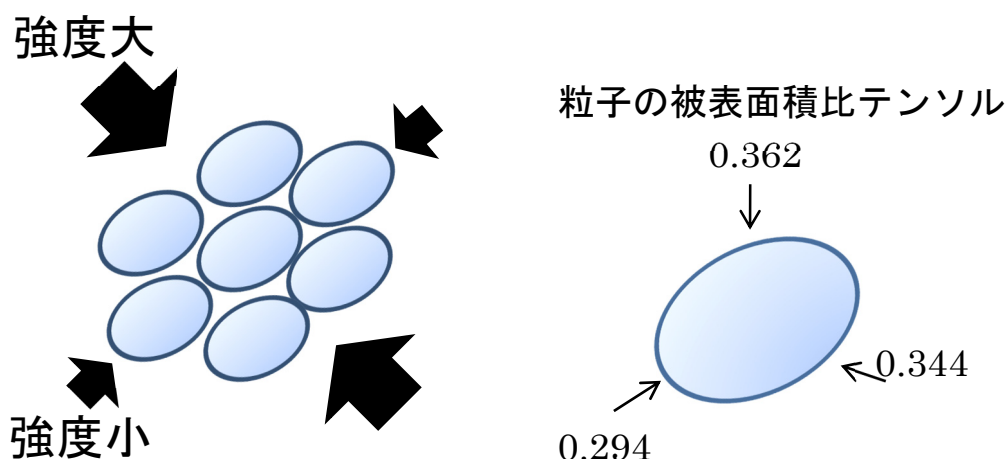
図 5-17 来待砂岩の粒子による内部構造モデル
