**PROYECTO ARQUEOLÓGICO KUNTUR WASI 2000**  
**De la Misión Arqueológica de la Universidad de Tokio**

**Informe Preliminar presentado**  
**Al Instituto Nacional de Cultura**

### Informe Preliminar

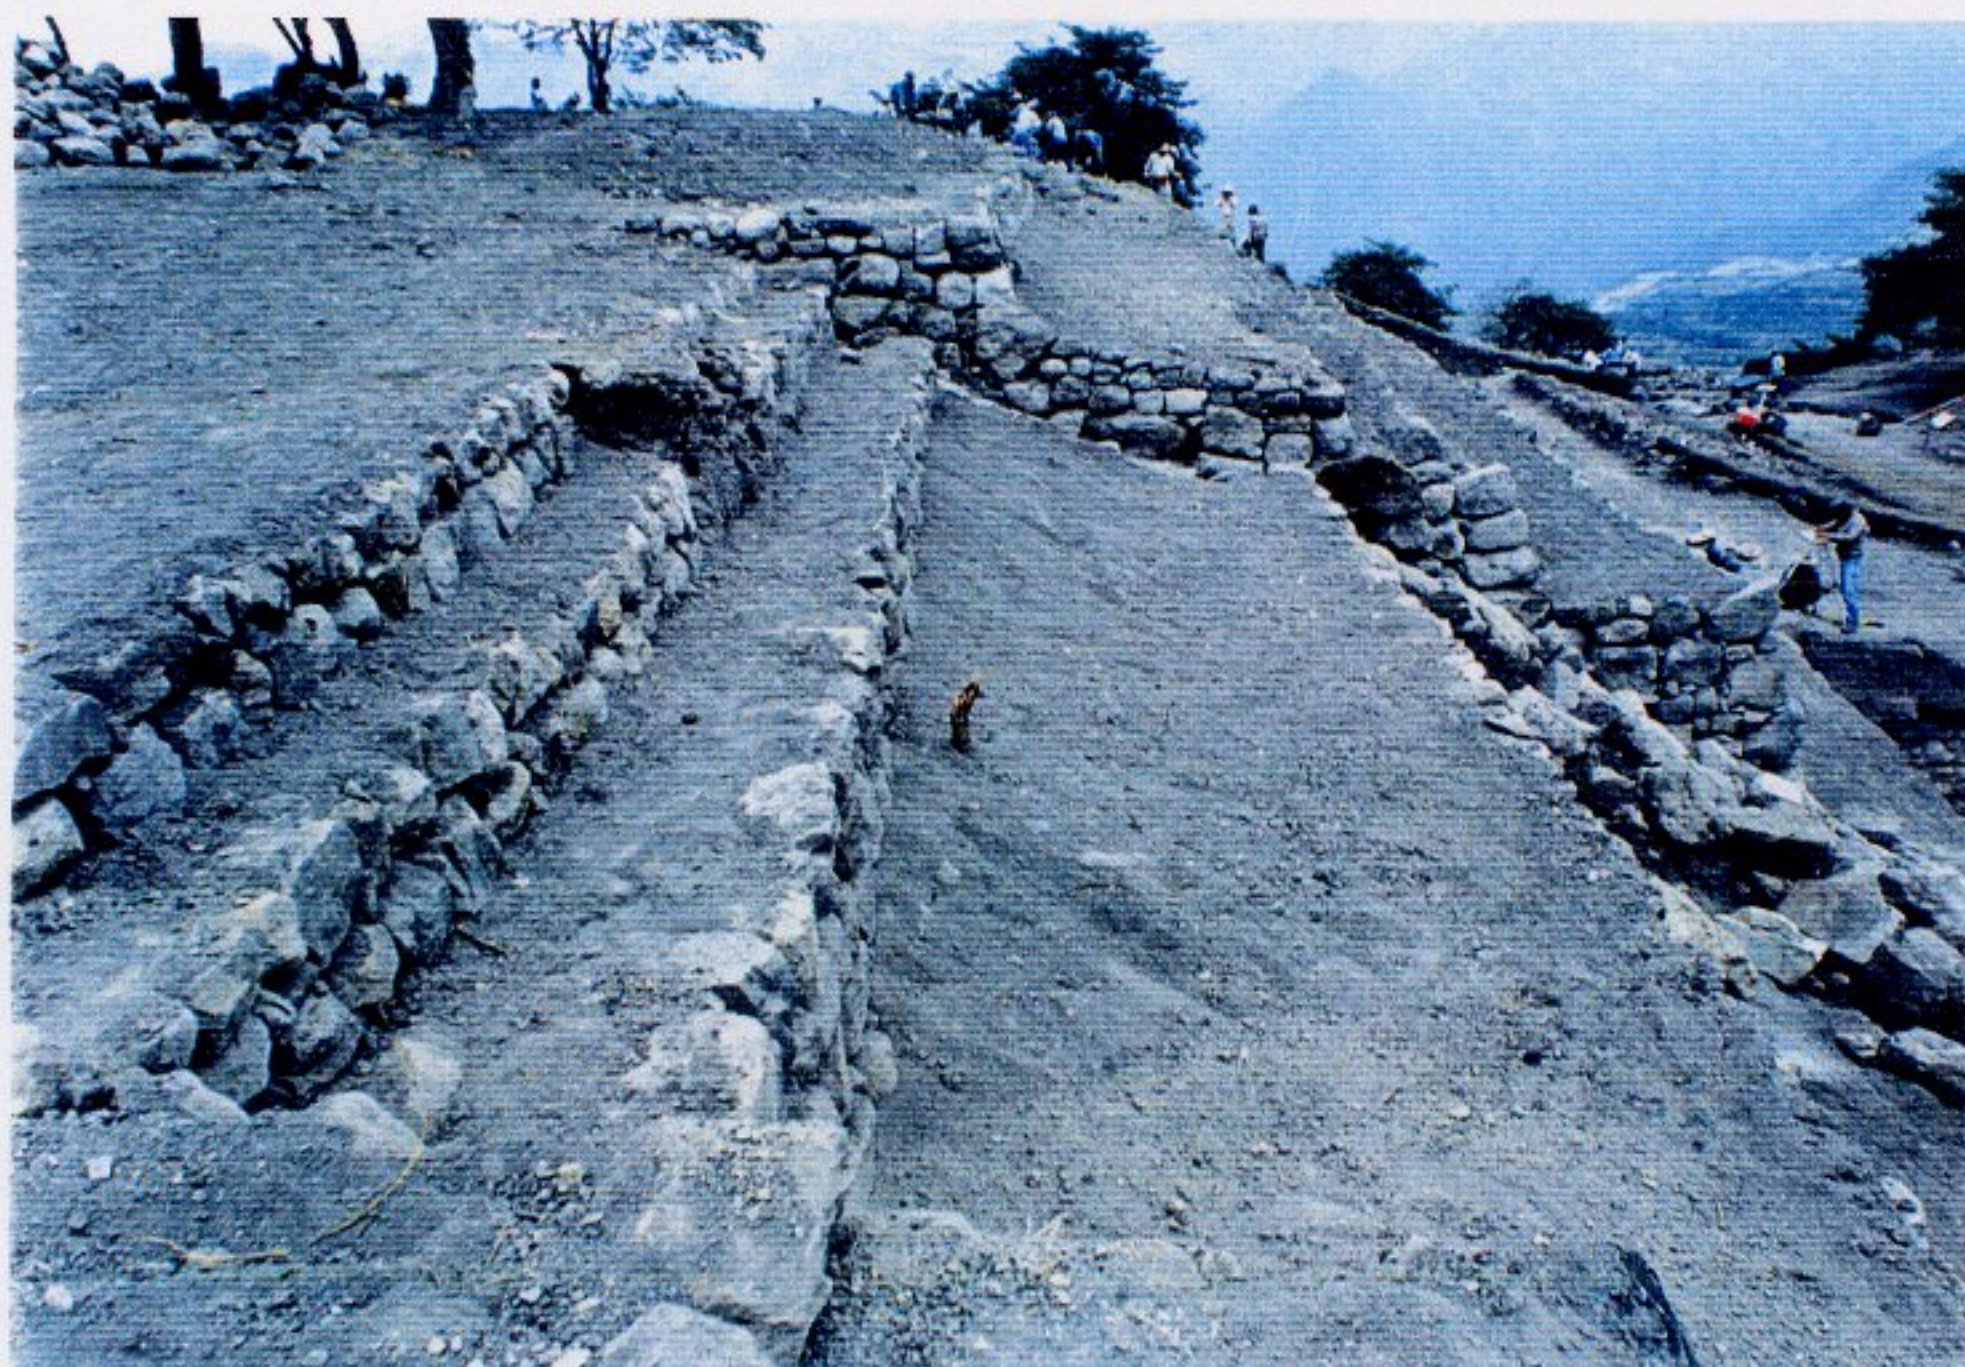
b. La parte superior de la Escalera Principal y los muros de protección.

De la parte superior, hemos sacado algunas piedras sueltas en peligro de caer, y como la superficie es muy empinada, hemos puesto 4 muros de contención (Lám.8b) para contener el agua y tierra de la parte alta, reduciendo de este modo la presión hacia los peldaños de abajo.

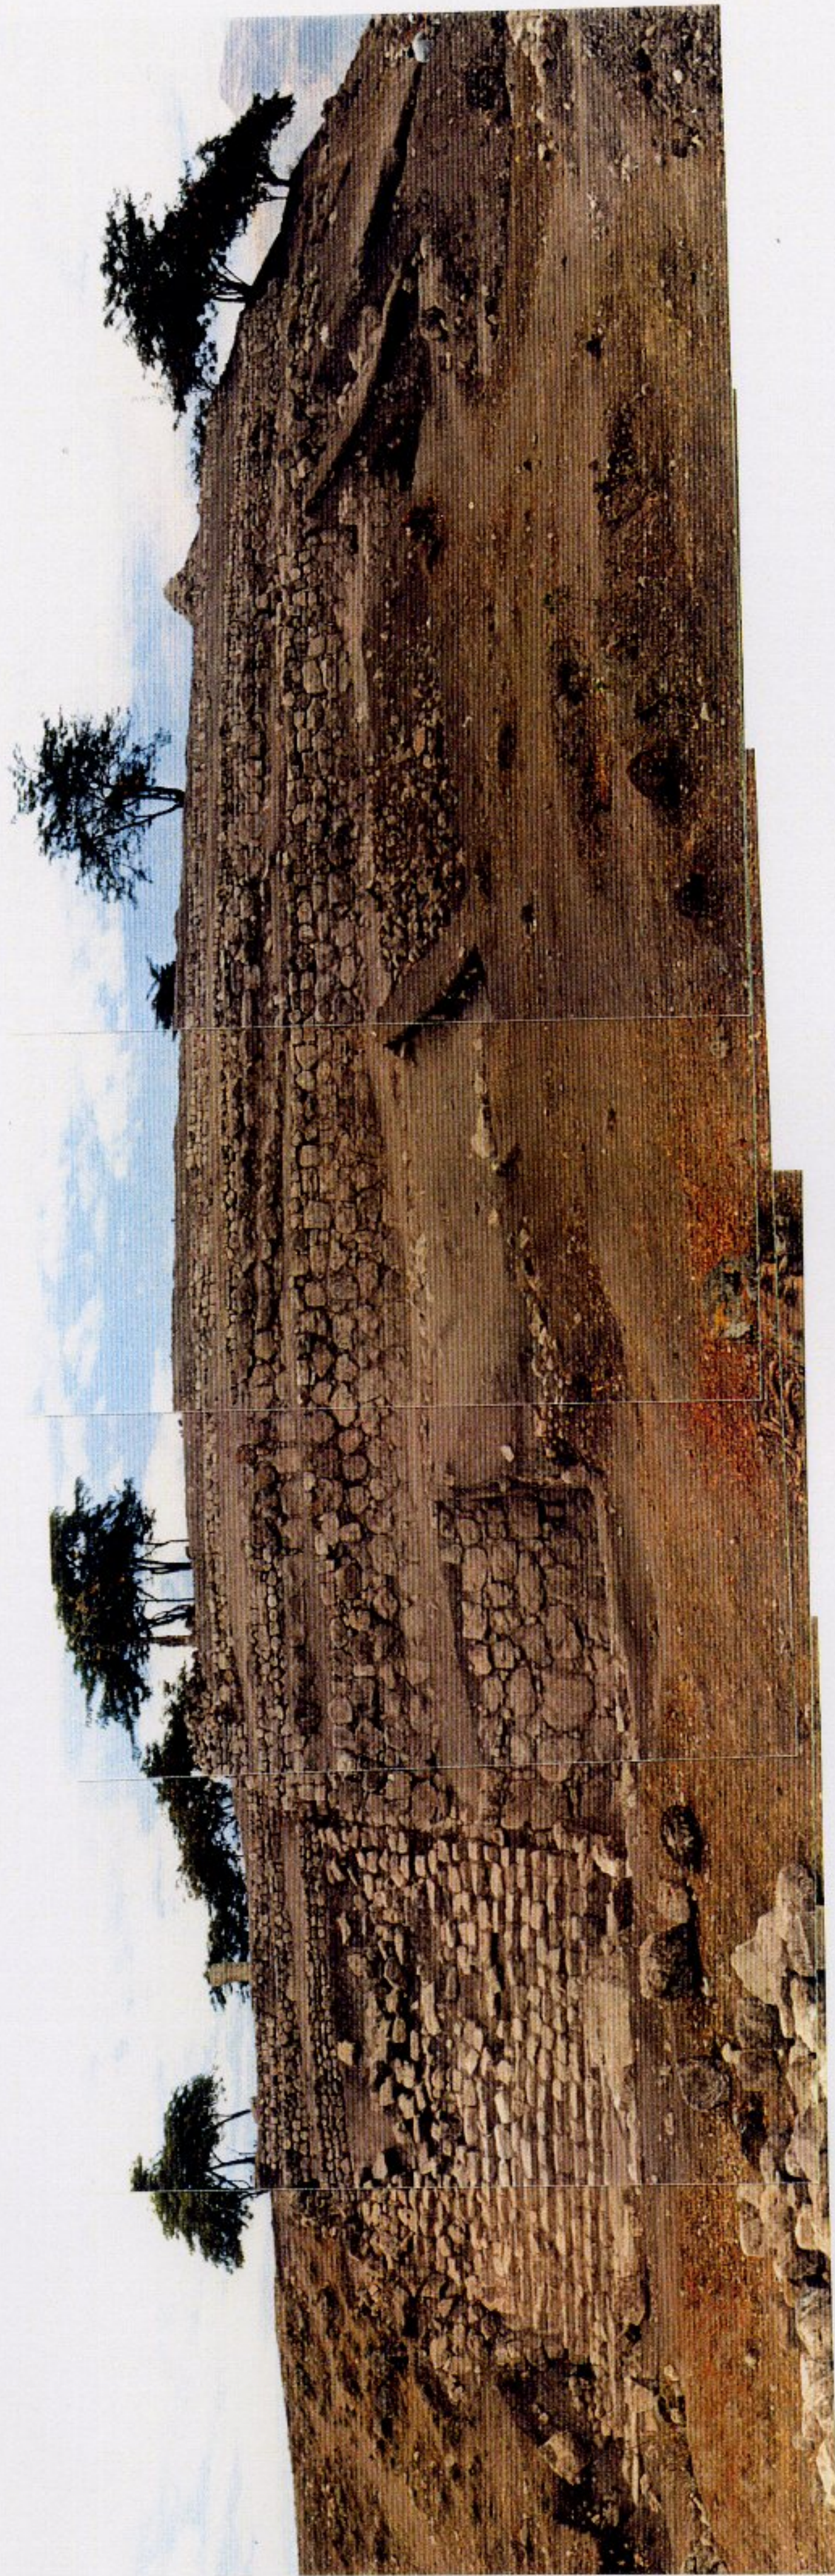
Vista general del Frontis Norte. Escalera Principal y tres muros de Contención, RM-3, 4 y 5.

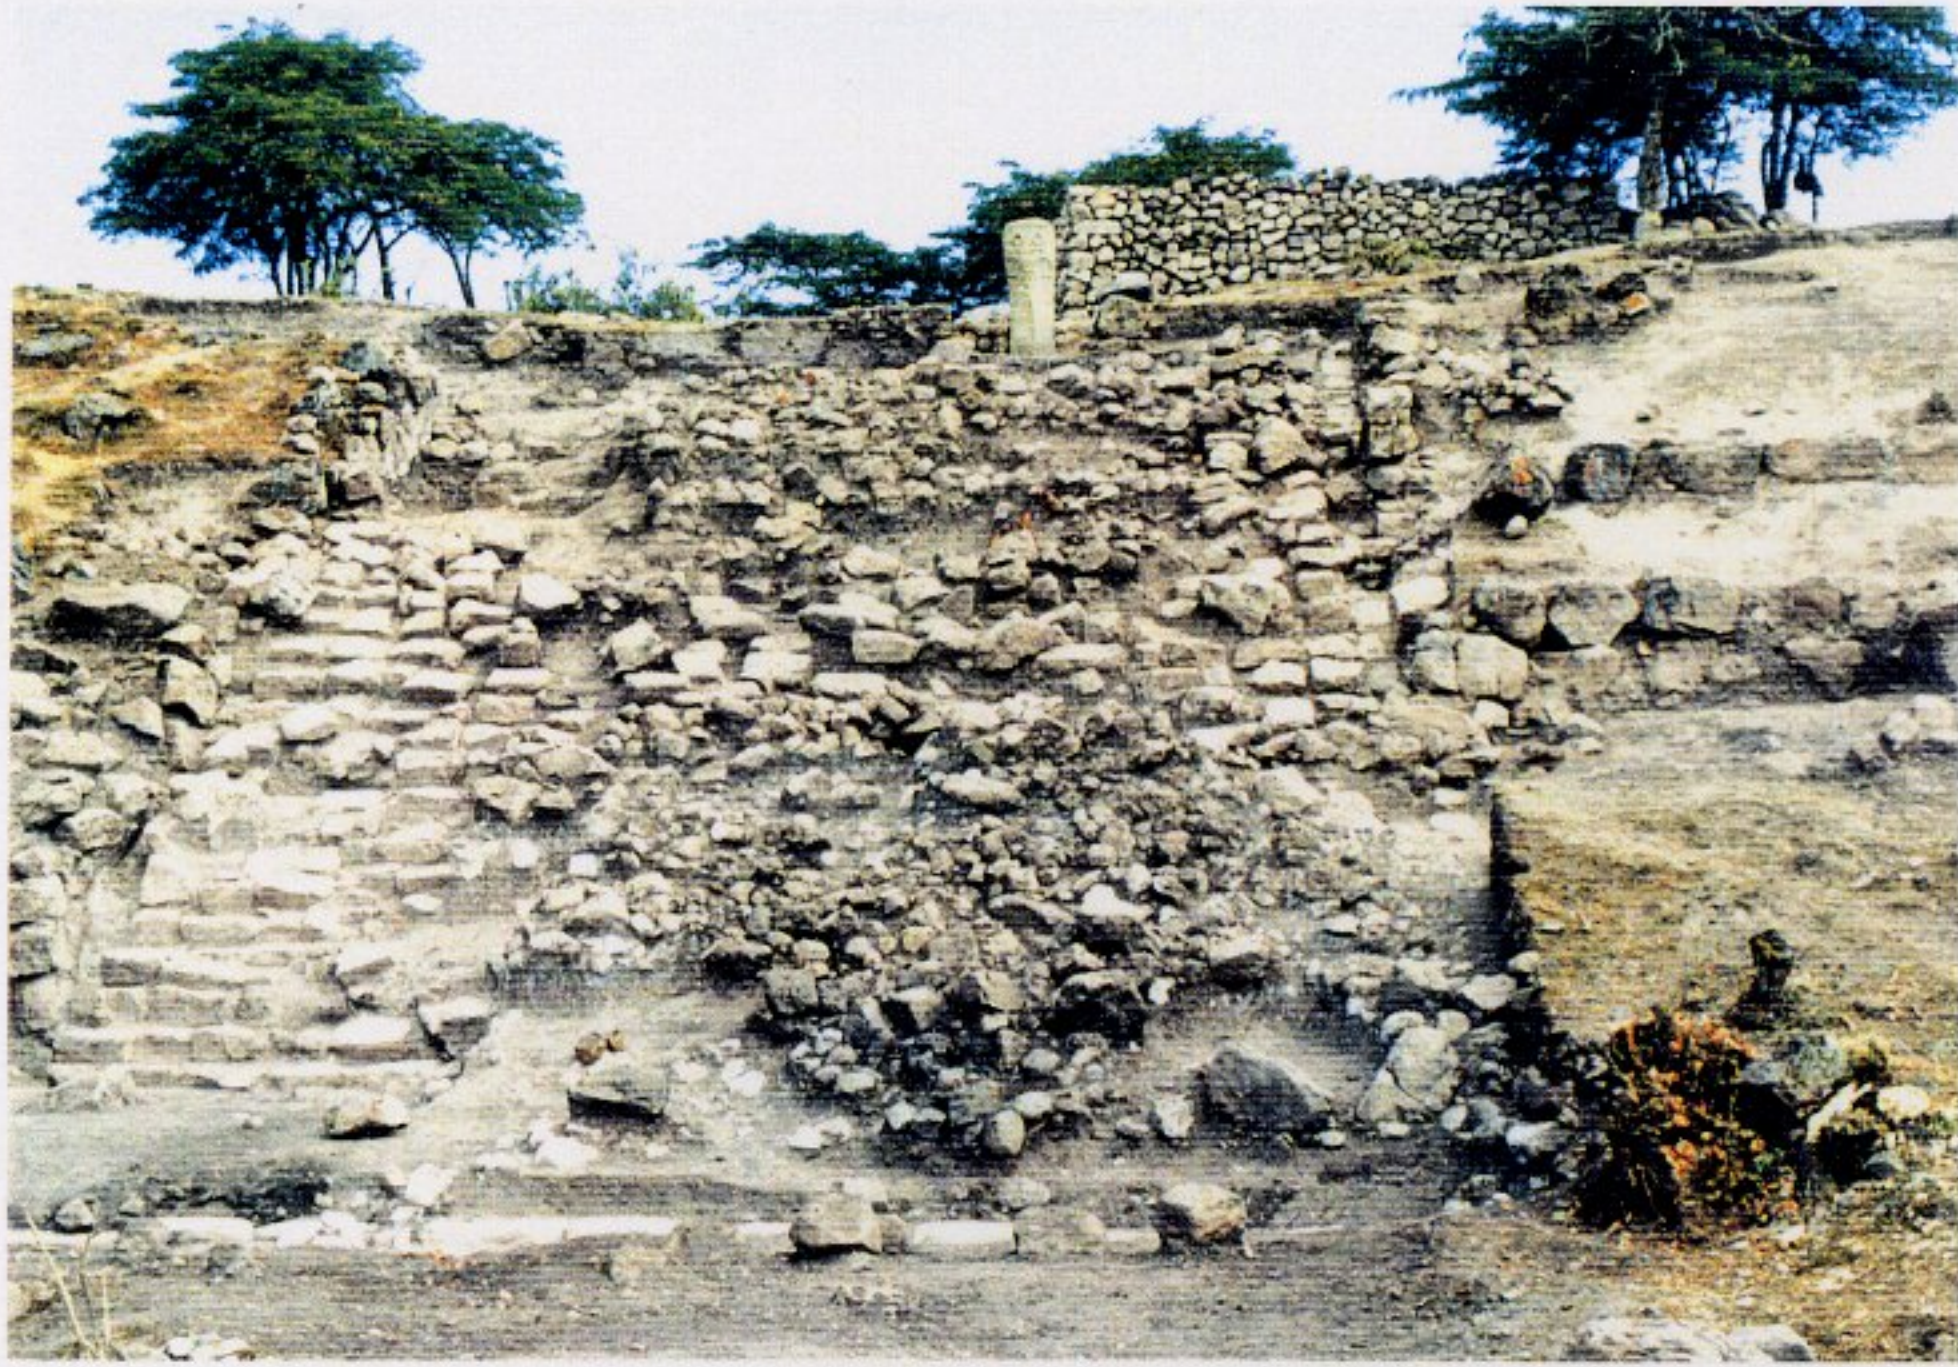
a. Vista de la Escalera Principal en proceso de la excavación.

La excavación nos permitió registrar que la escalera presentaba ciertas modificaciones, producto de alteraciones naturales y antrópicas, que produjeron deslizamientos y movimientos de los peldaños. Los dos primeros peldaños se encuentran en su posición original, mientras que del 3 era al 16avo peldaño se encuentran desplazados y los restantes no se han podido registrar. Solo se observa diversas piedras en desnivel al costado del canal oeste, que deben corresponder a la posición de los peldaños originales y que se encuentran medianamente alterados.(Lam. 3 a y b)

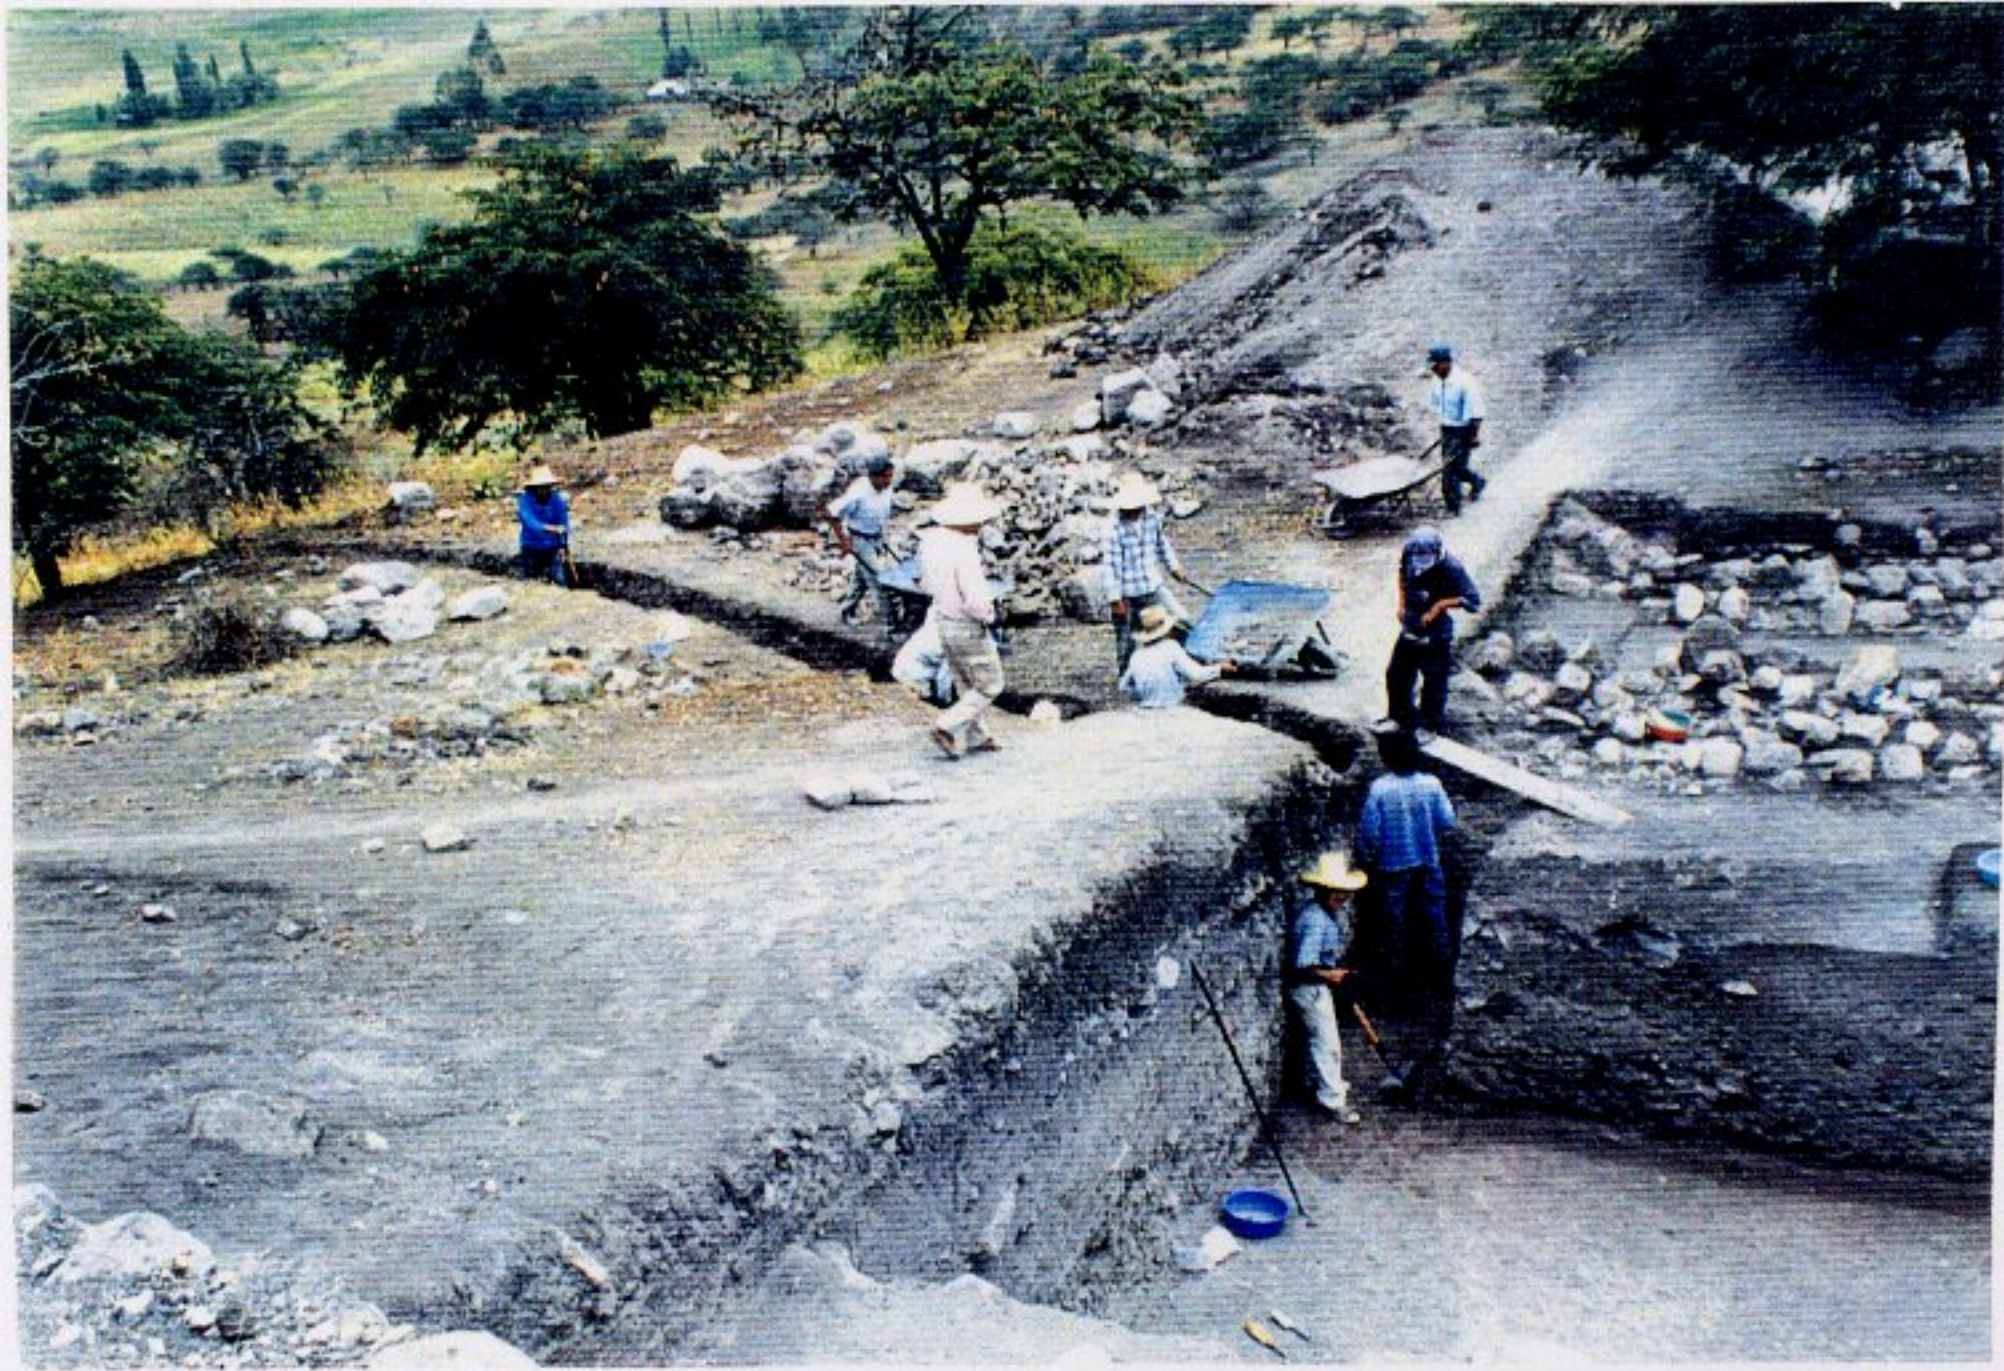
a. Sector R, canal de drenaje del agua.
