**PROYECTO ARQUEOLÓGICO KUNTUR WASI 2001**  
**De la Misión Arqueológica de la Universidad de Tokio**

**Informe Preliminar presentado**  
**Al Instituto Nacional de Cultura**

**Informe Preliminar**

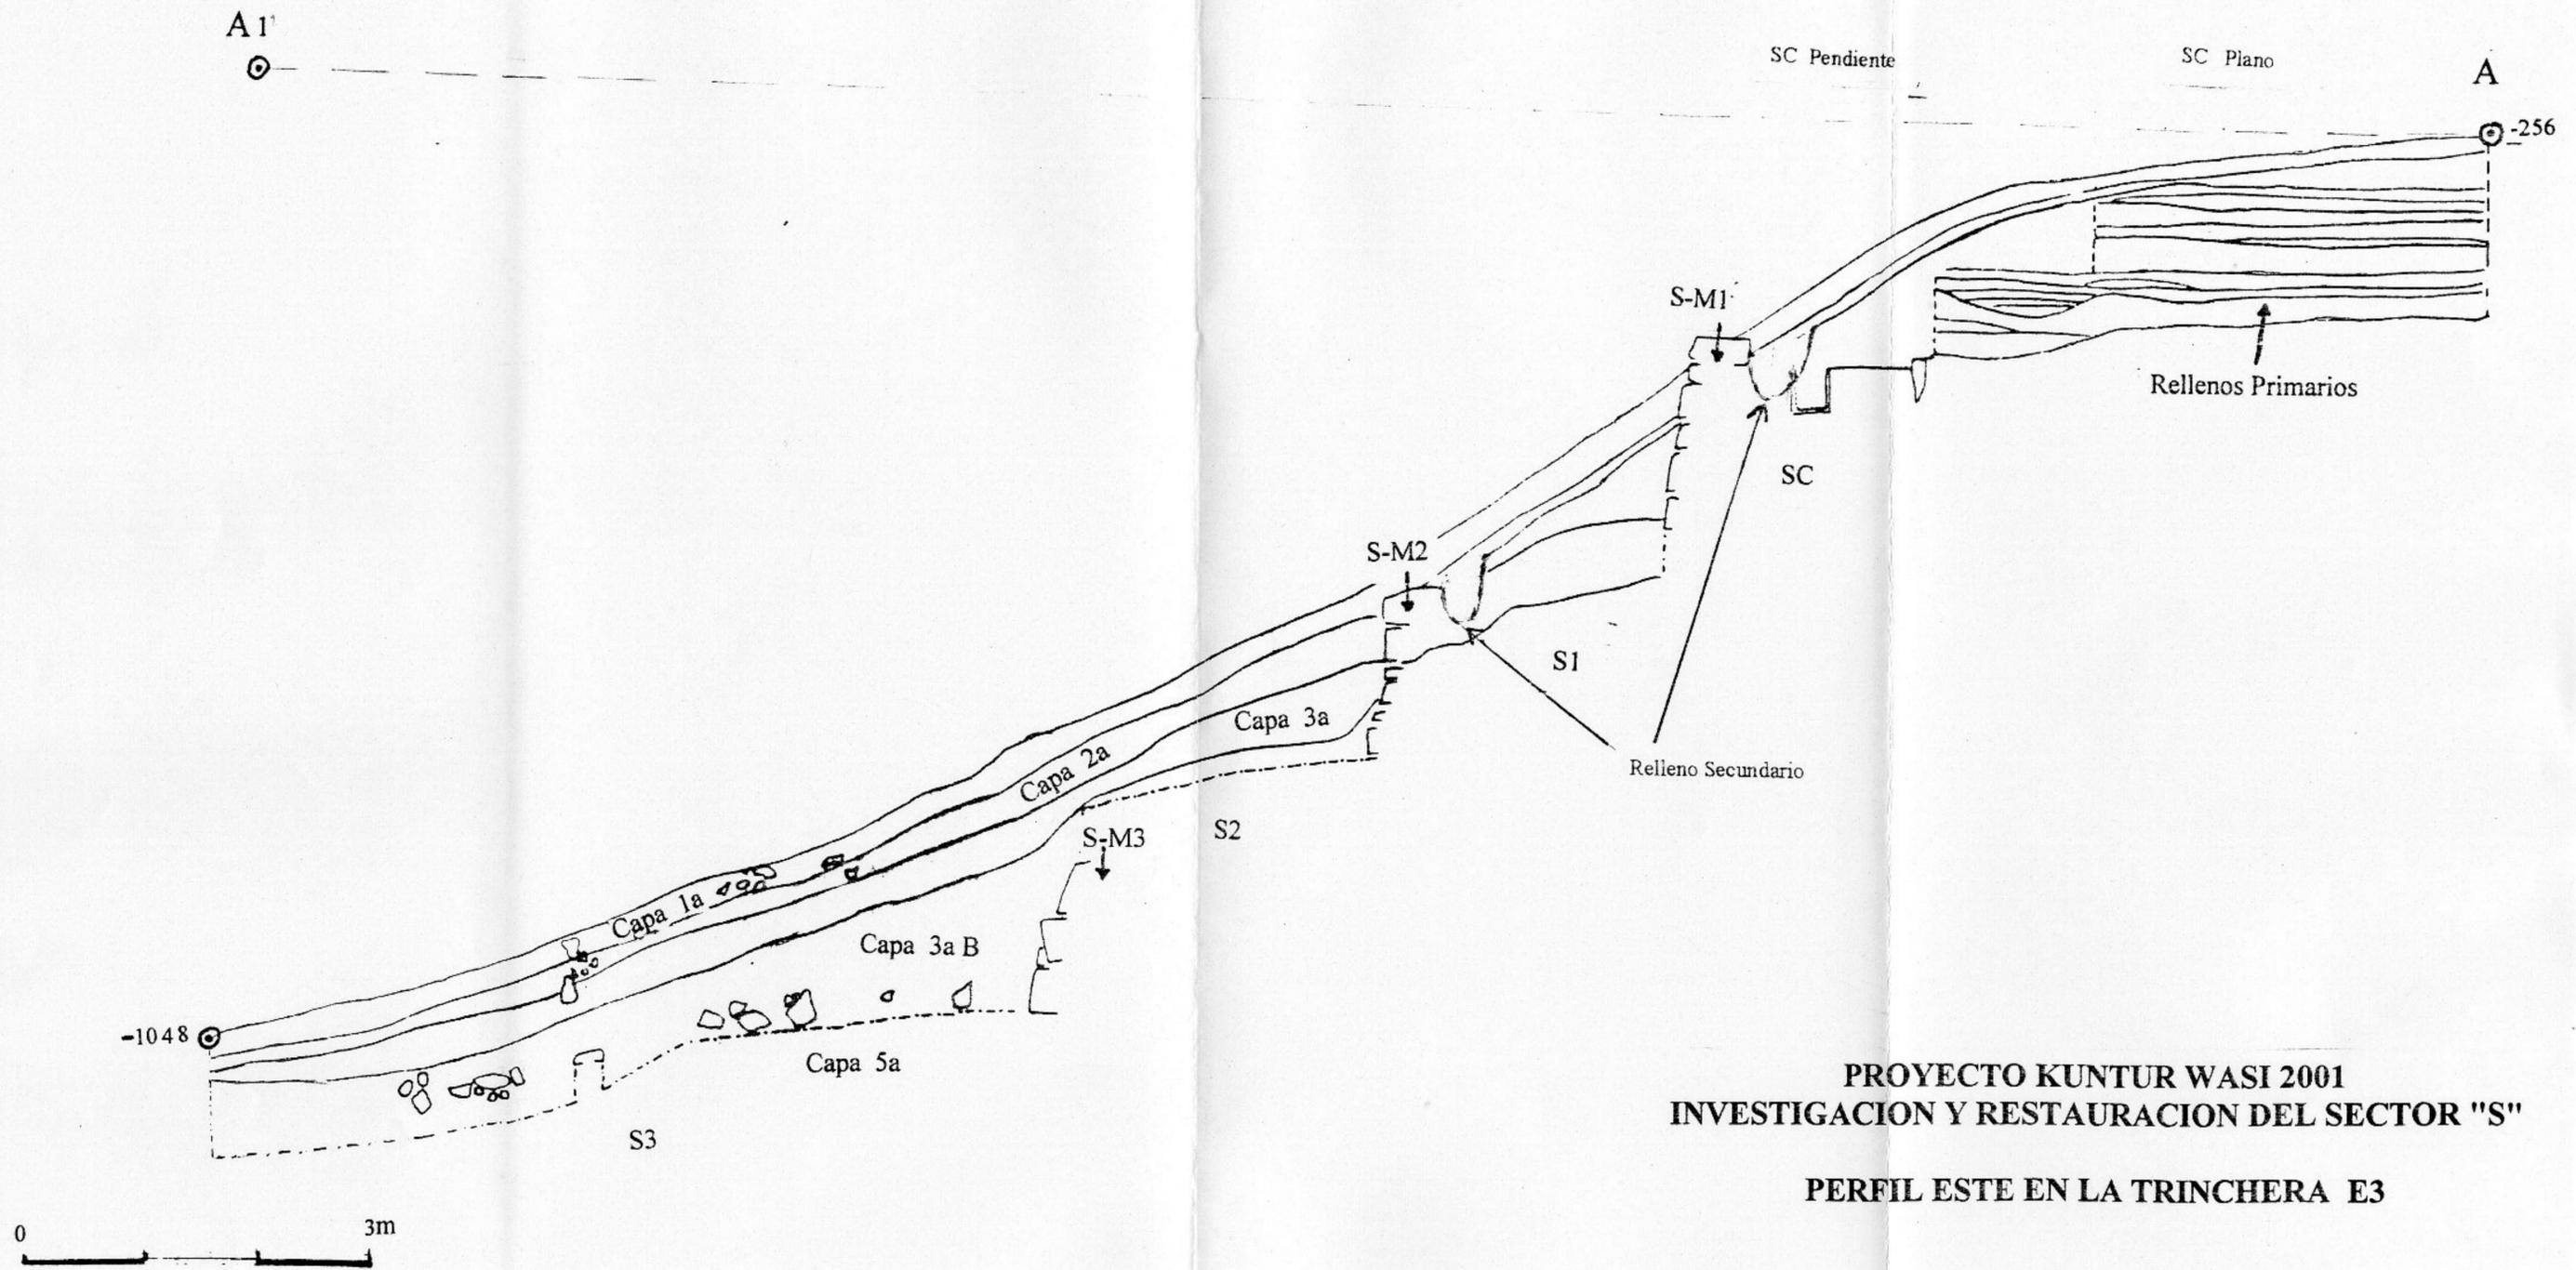
Figura 11. Sector S: Perfil Este en la Trinchera E3.

**PERFIL ESTE EN LA TRINCHERA E3**

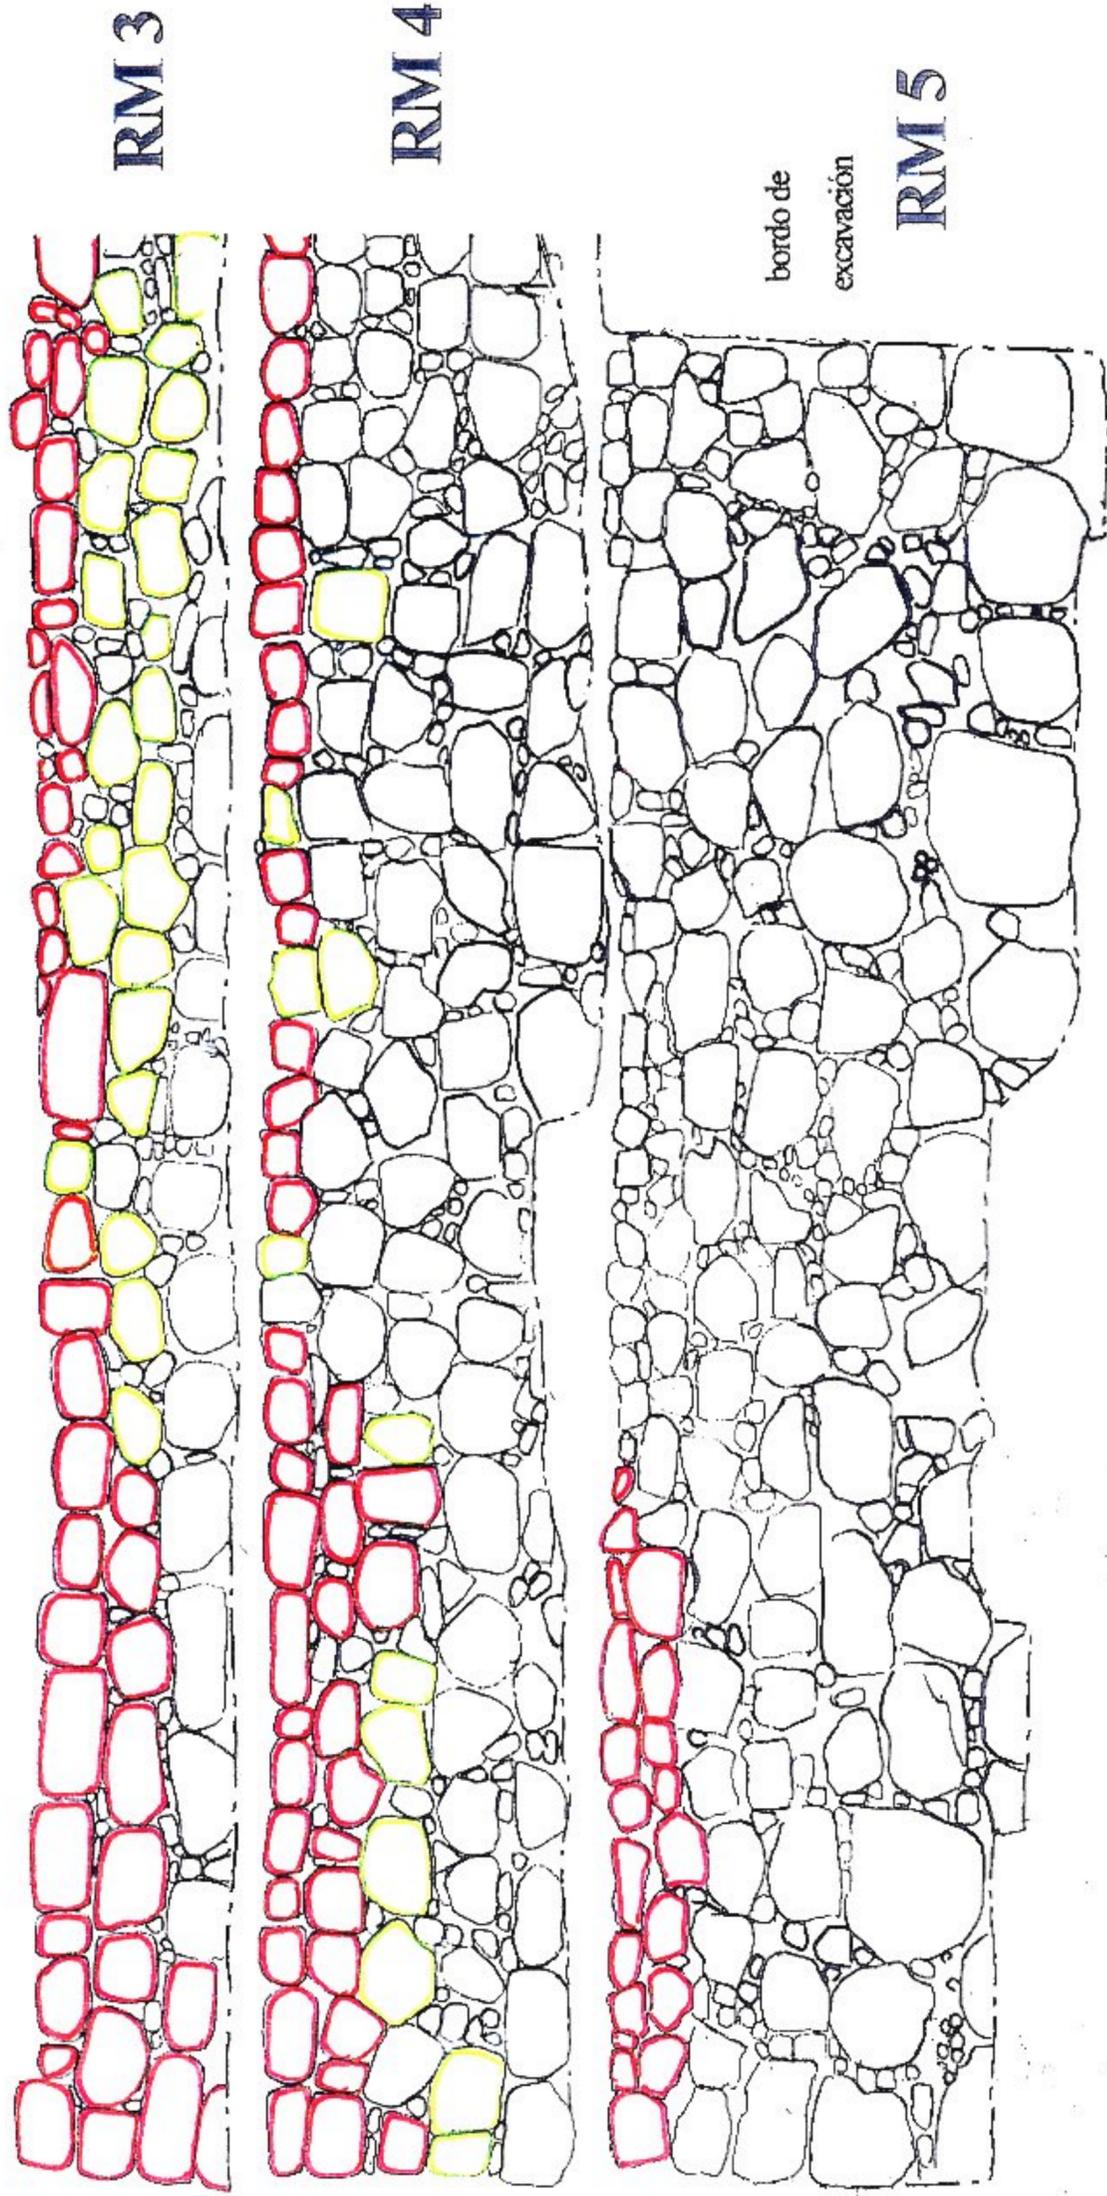
Figura 15. Sector R. Frontal de RM 3-5 (1)

- : No Original
- : Desplazado
- : Original

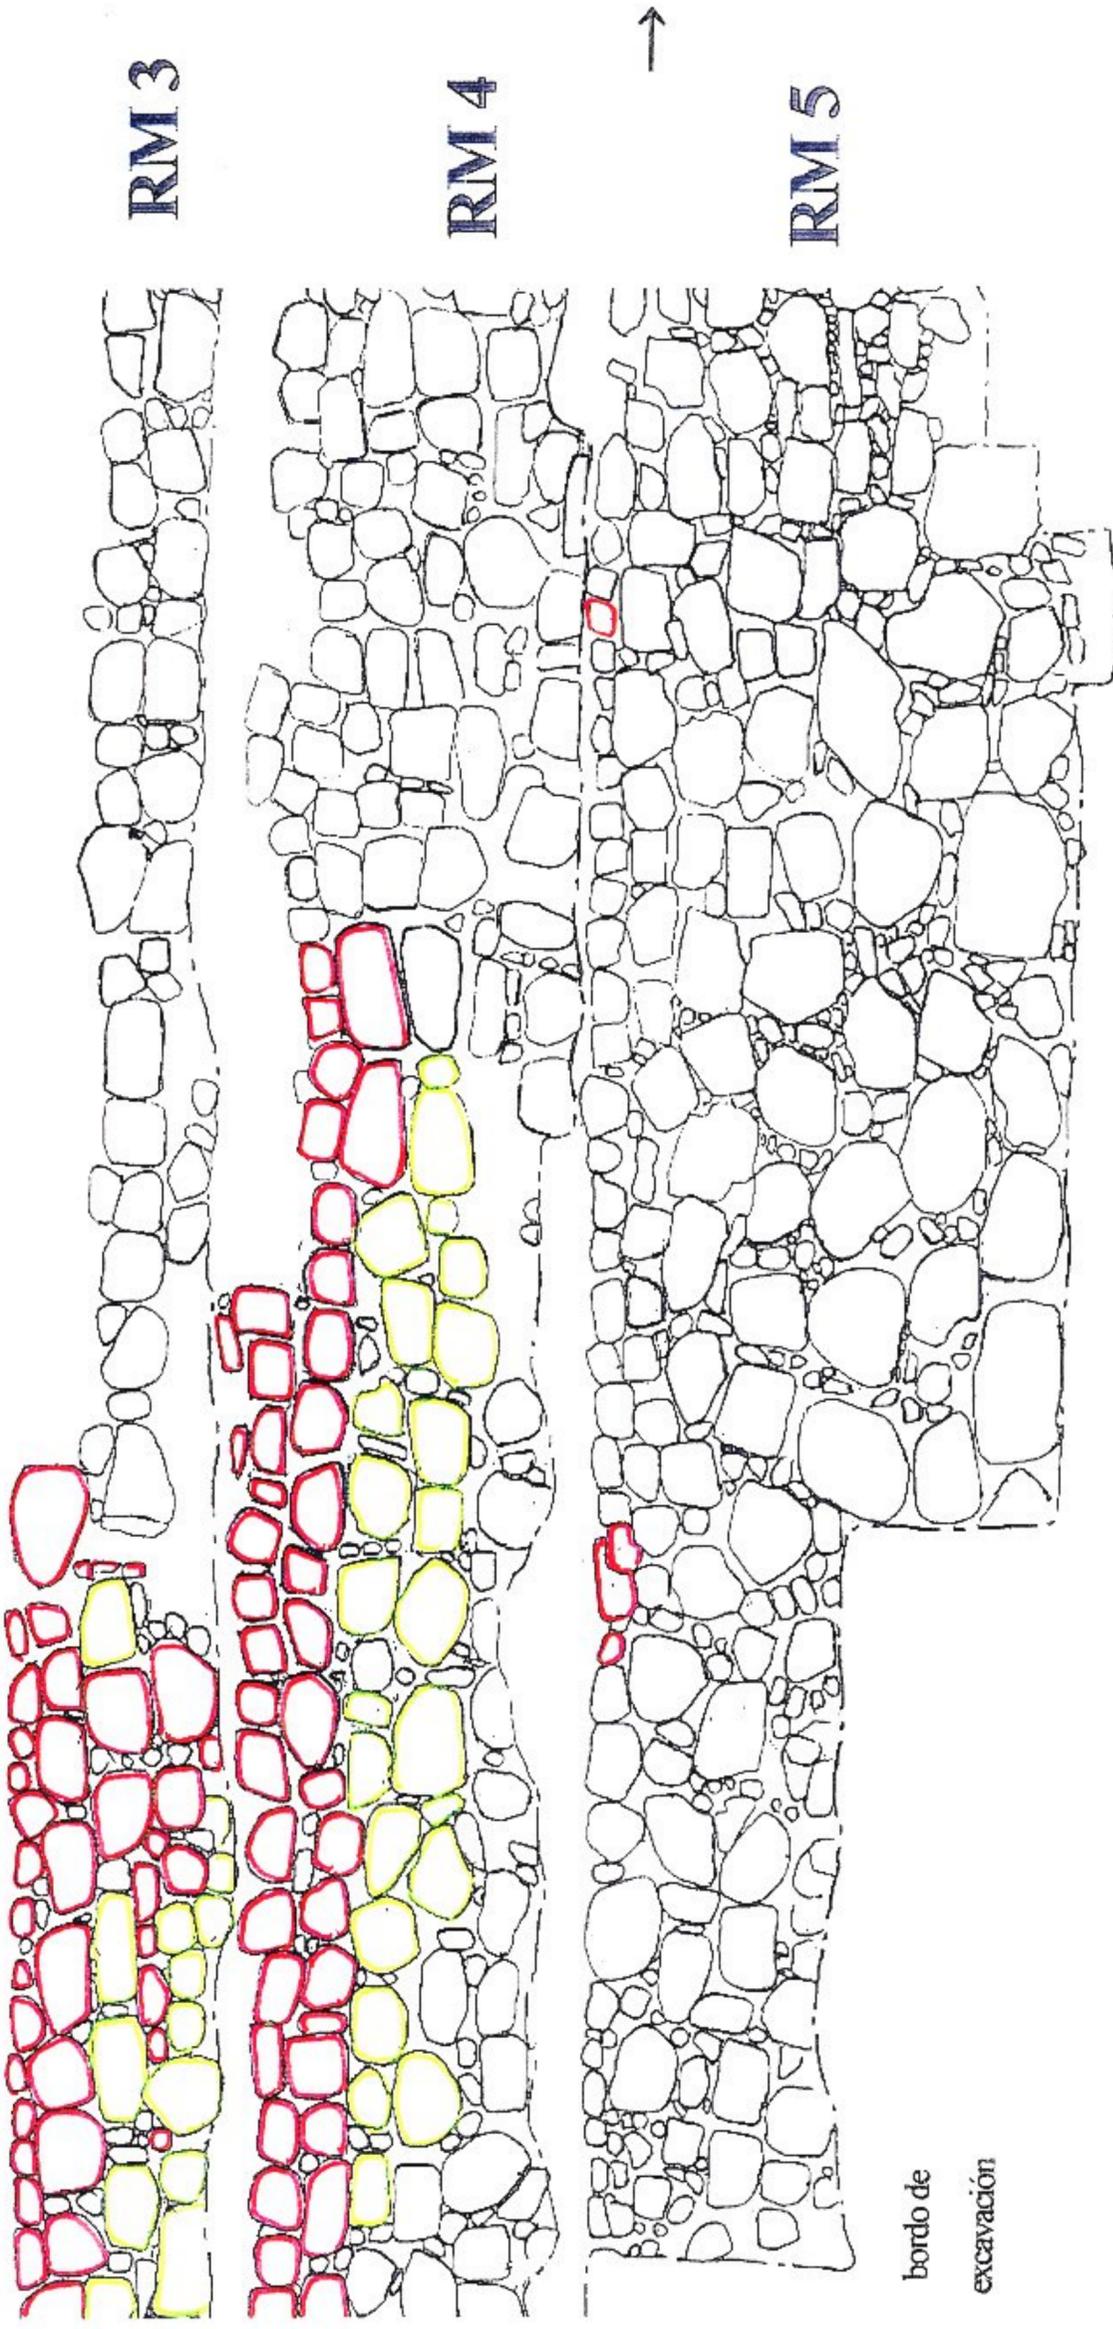
Figura 16. Sector R :Frontal de RM 3-5 (2)

- : No Original
- : Desplazado
- : Original

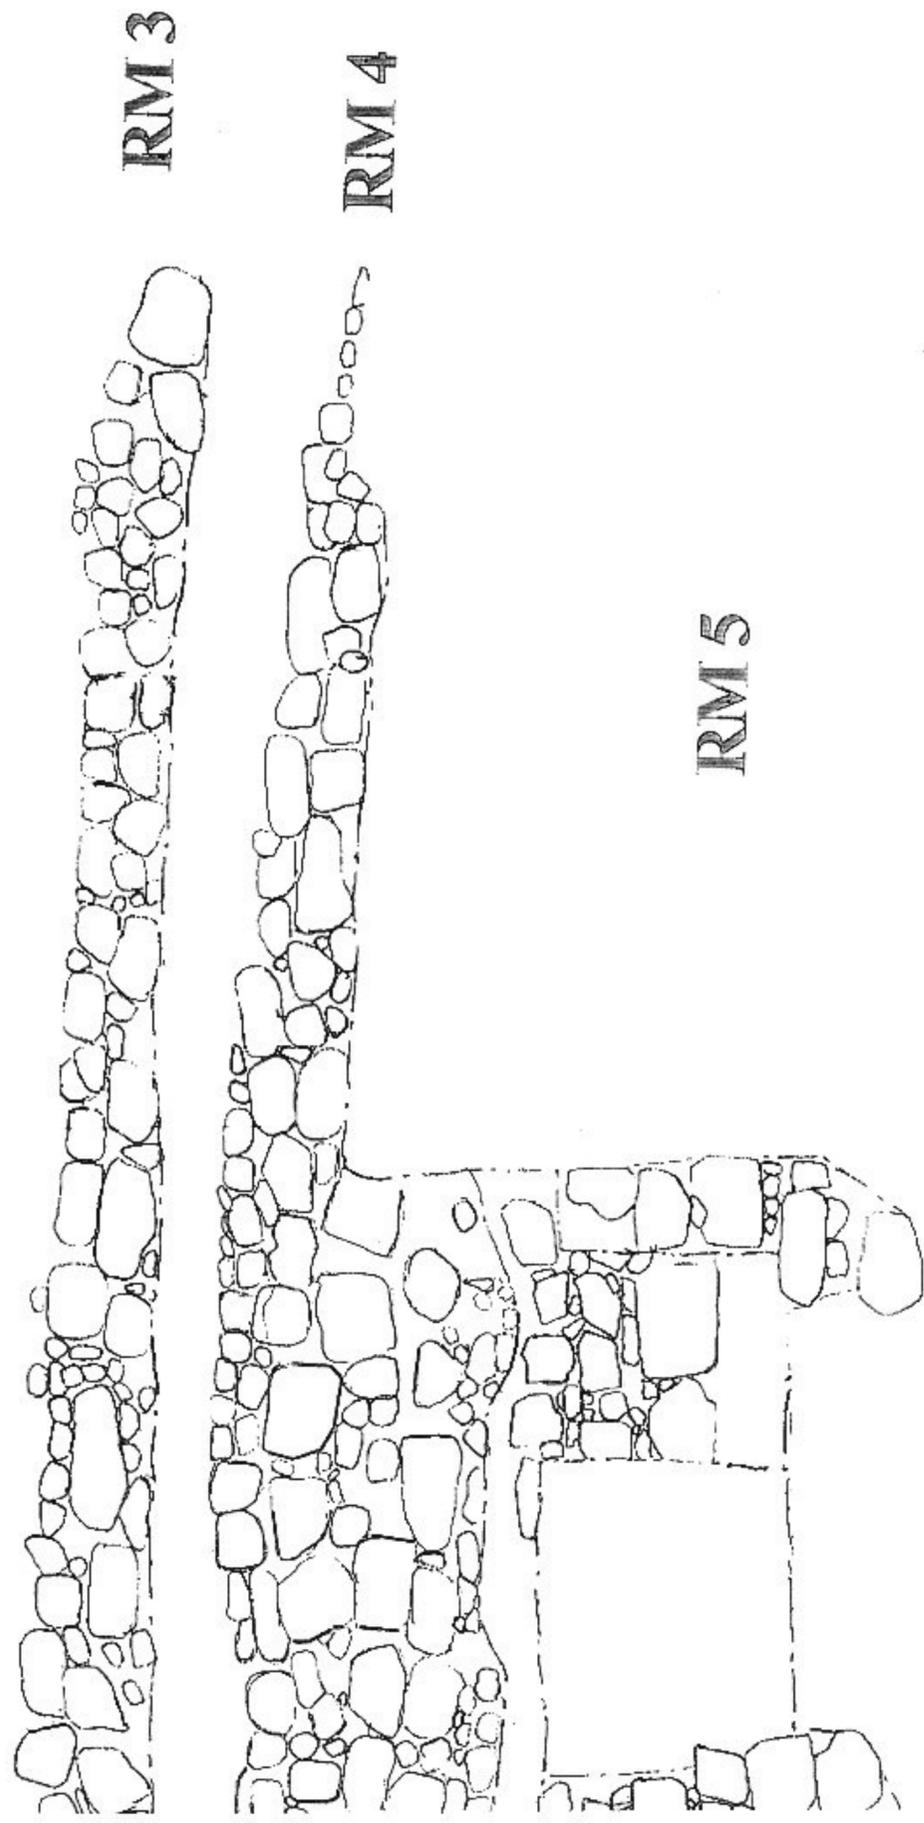
Figura 17. Sector R :Frontal de RM 3-5 (3)

- ▣: No Original
- ▣: Desplazado
- ▣: Original

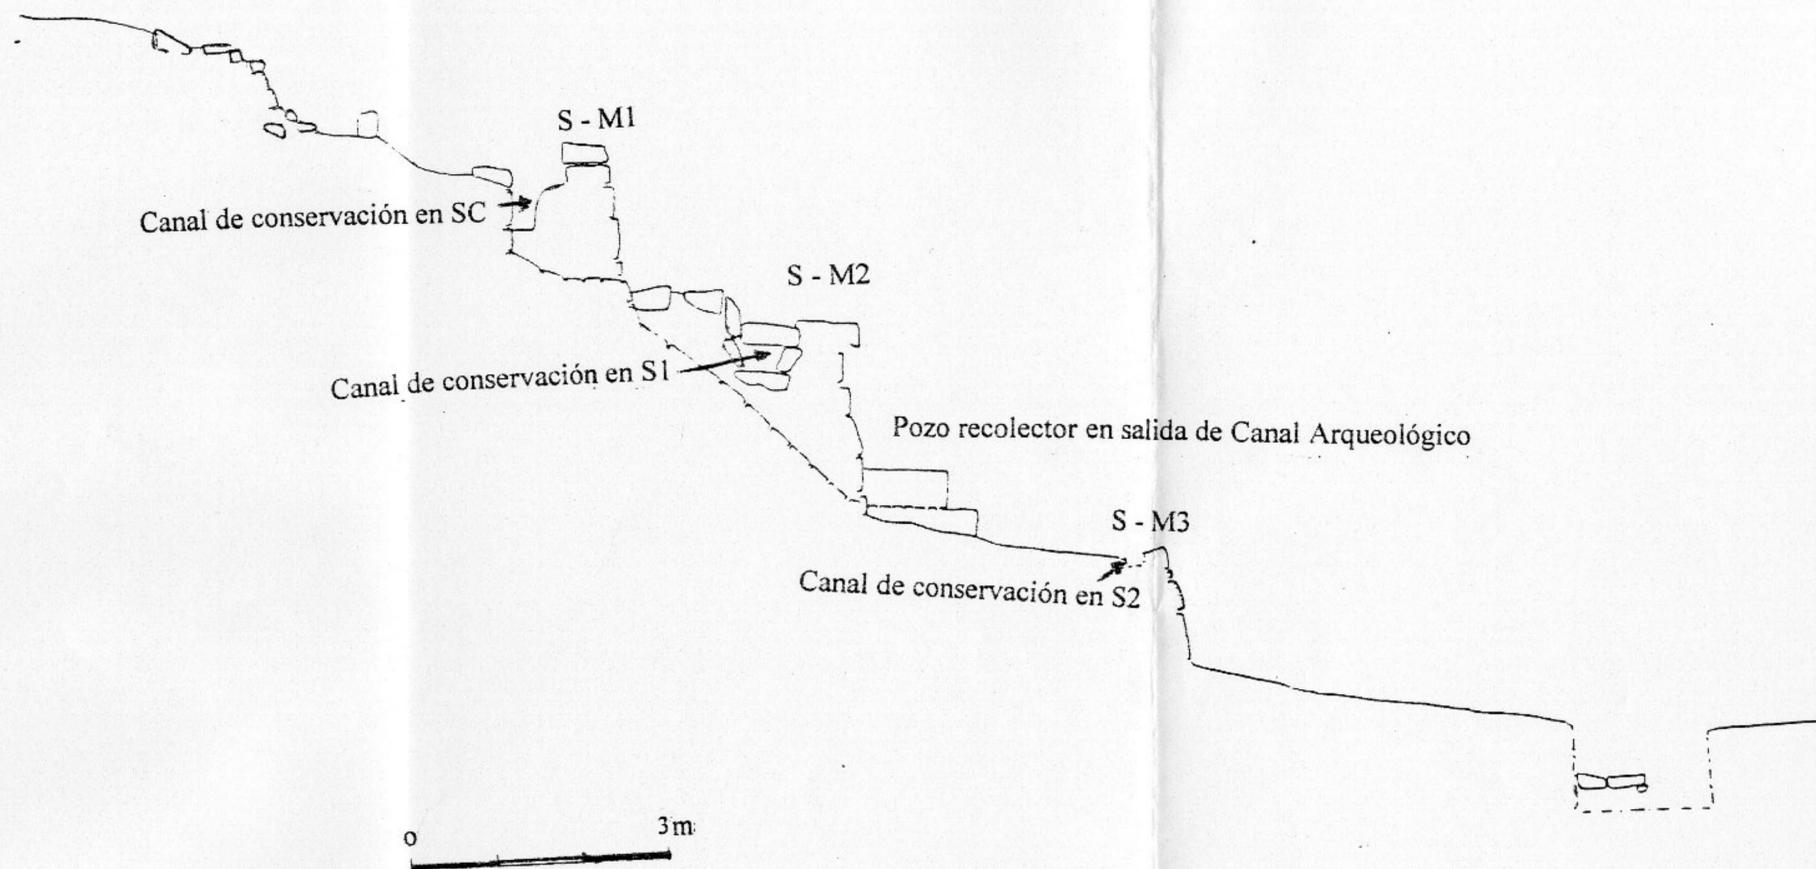
Figura 20. Sector S: Perfil con arquitectura para conservación.

**PROYECTO KUNTUR WASI 2001  
 INVESTIGACION Y RESTAURACION DEL SECTOR "S"  
 PERFIL CON ARQUITECTURA PARA CONSERVACION**

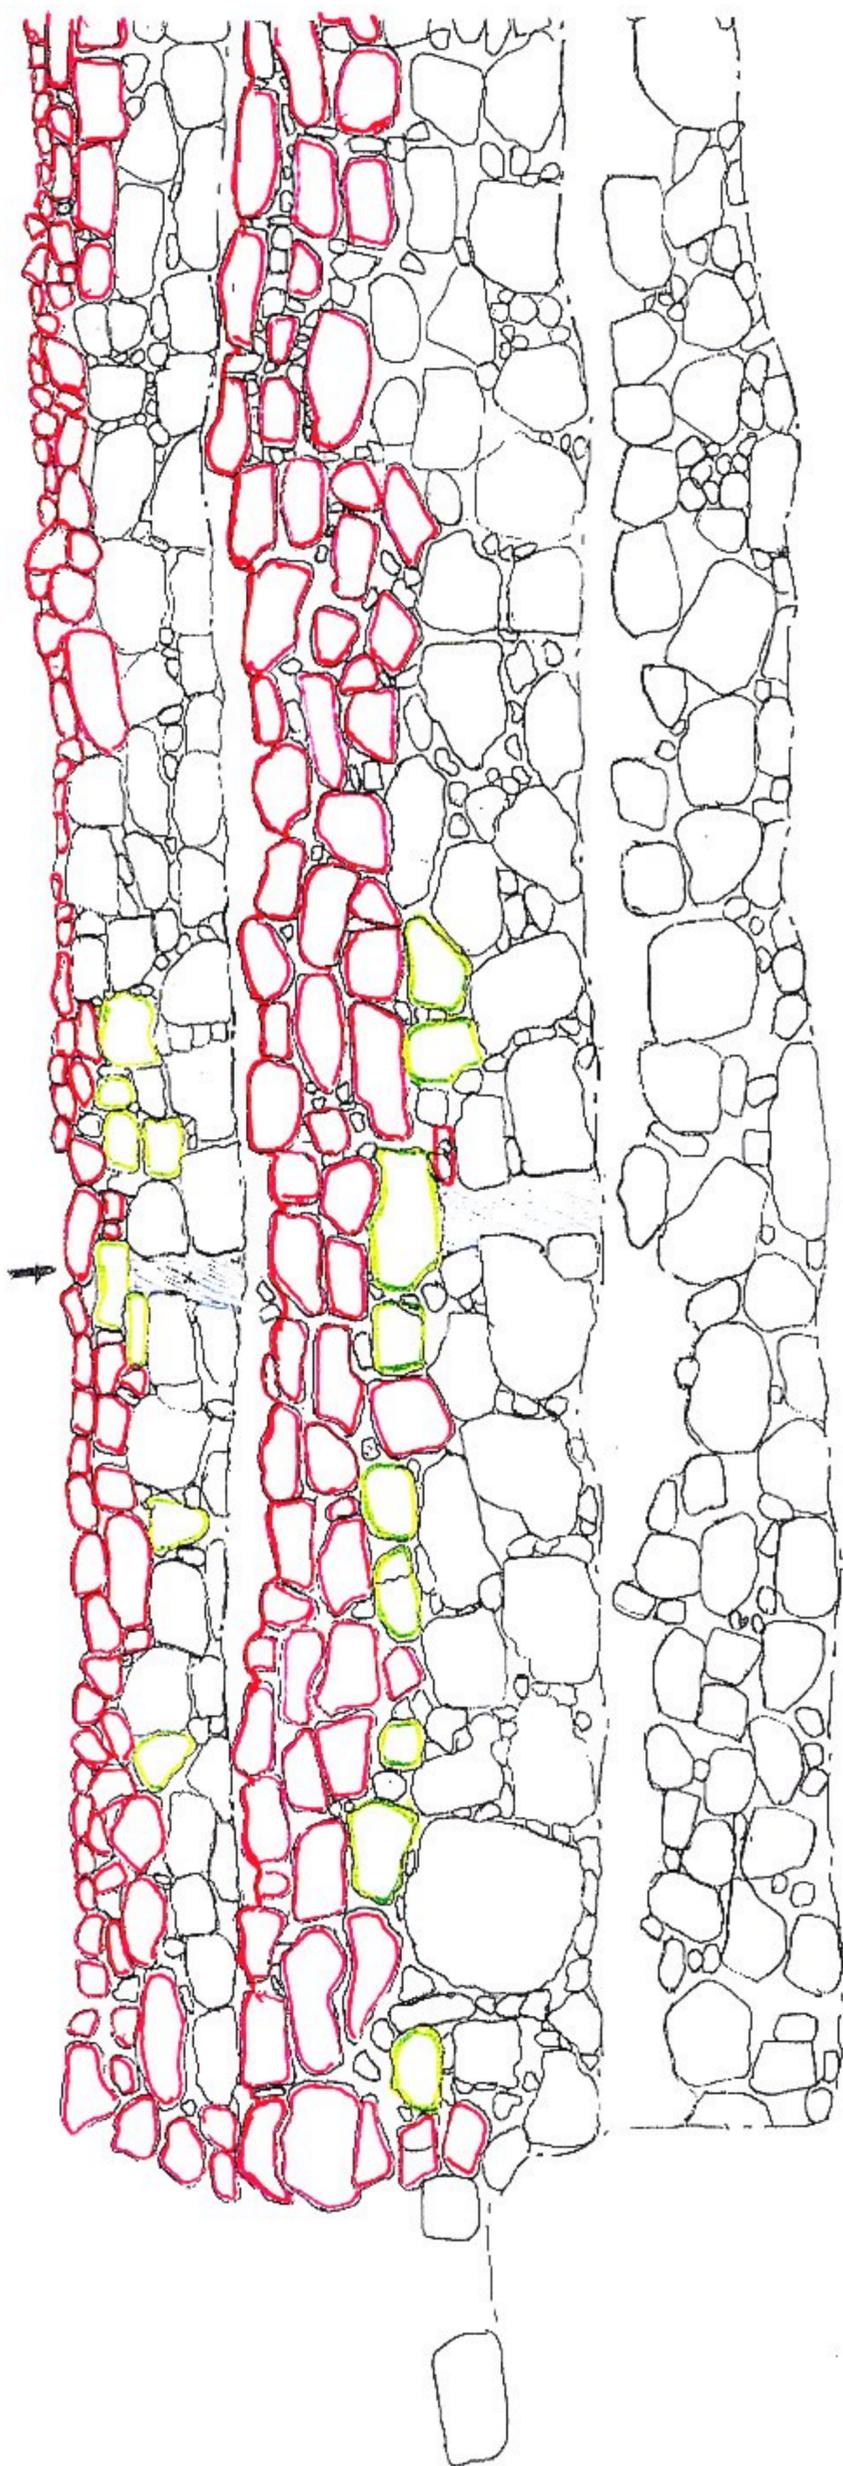
Figura 22. Sector S: Frontal de SM 1-3 (1).

- : Piedras No Originales
- : Piedras Movidas
- : Piedras Originales

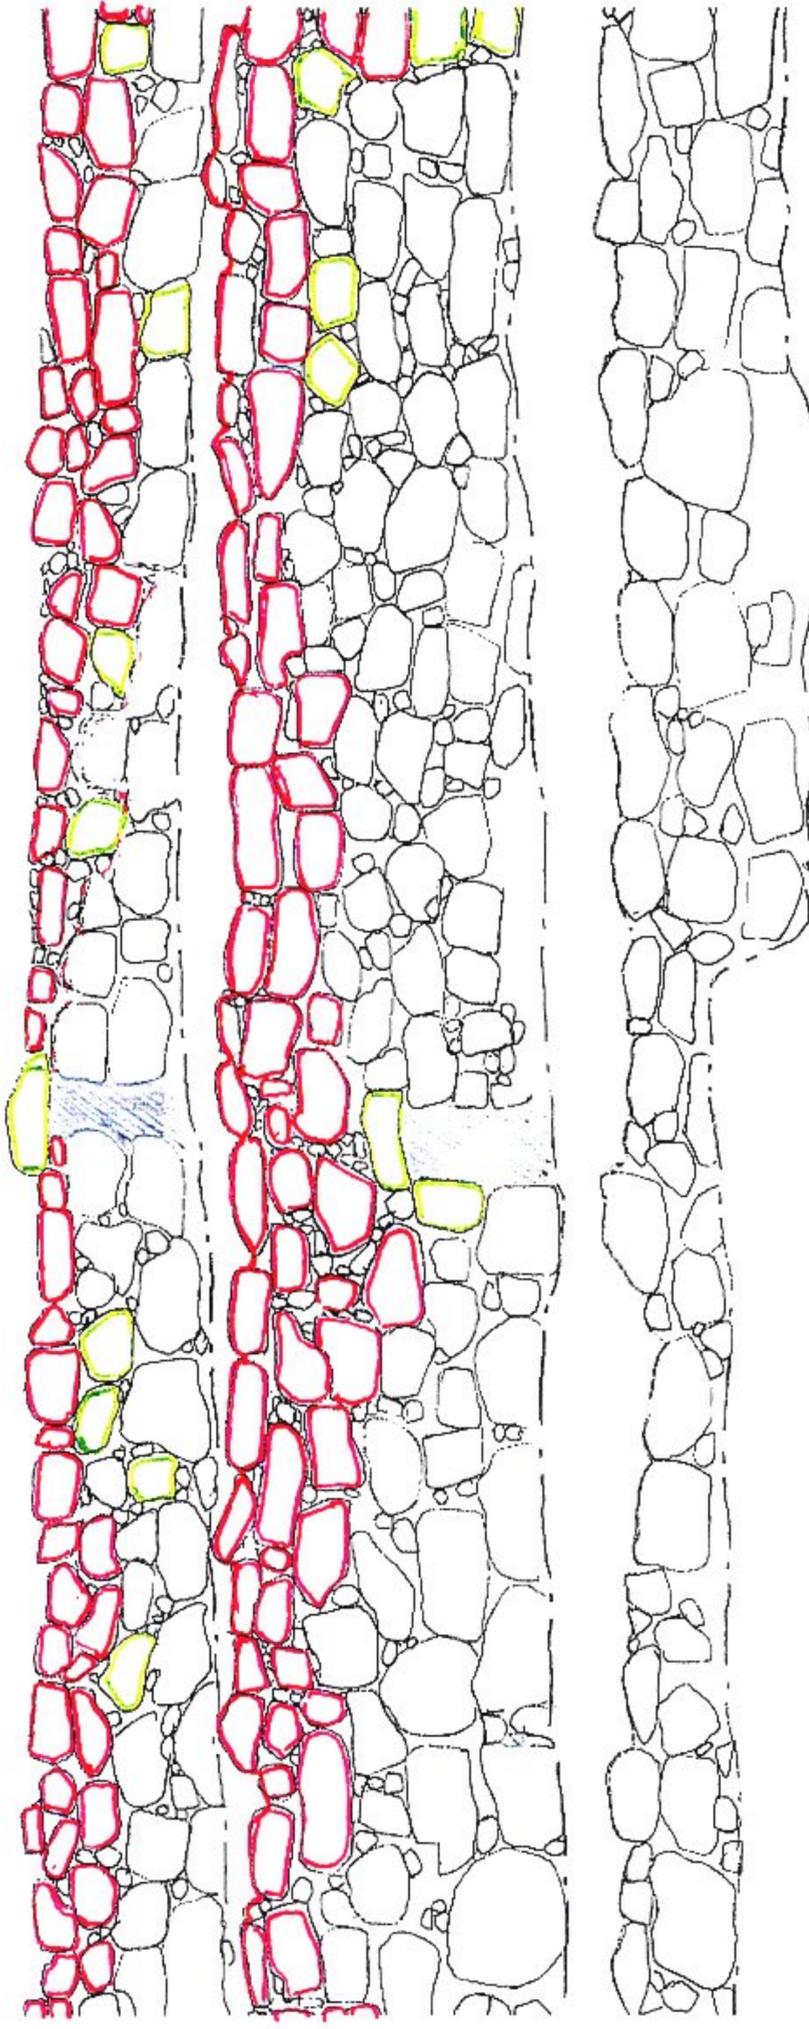
Figura 23. Sector S: Frontal de SM 1-3 (2).

- : Piedras No Originales
- : Piedras Movidas
- : Piedras Originales

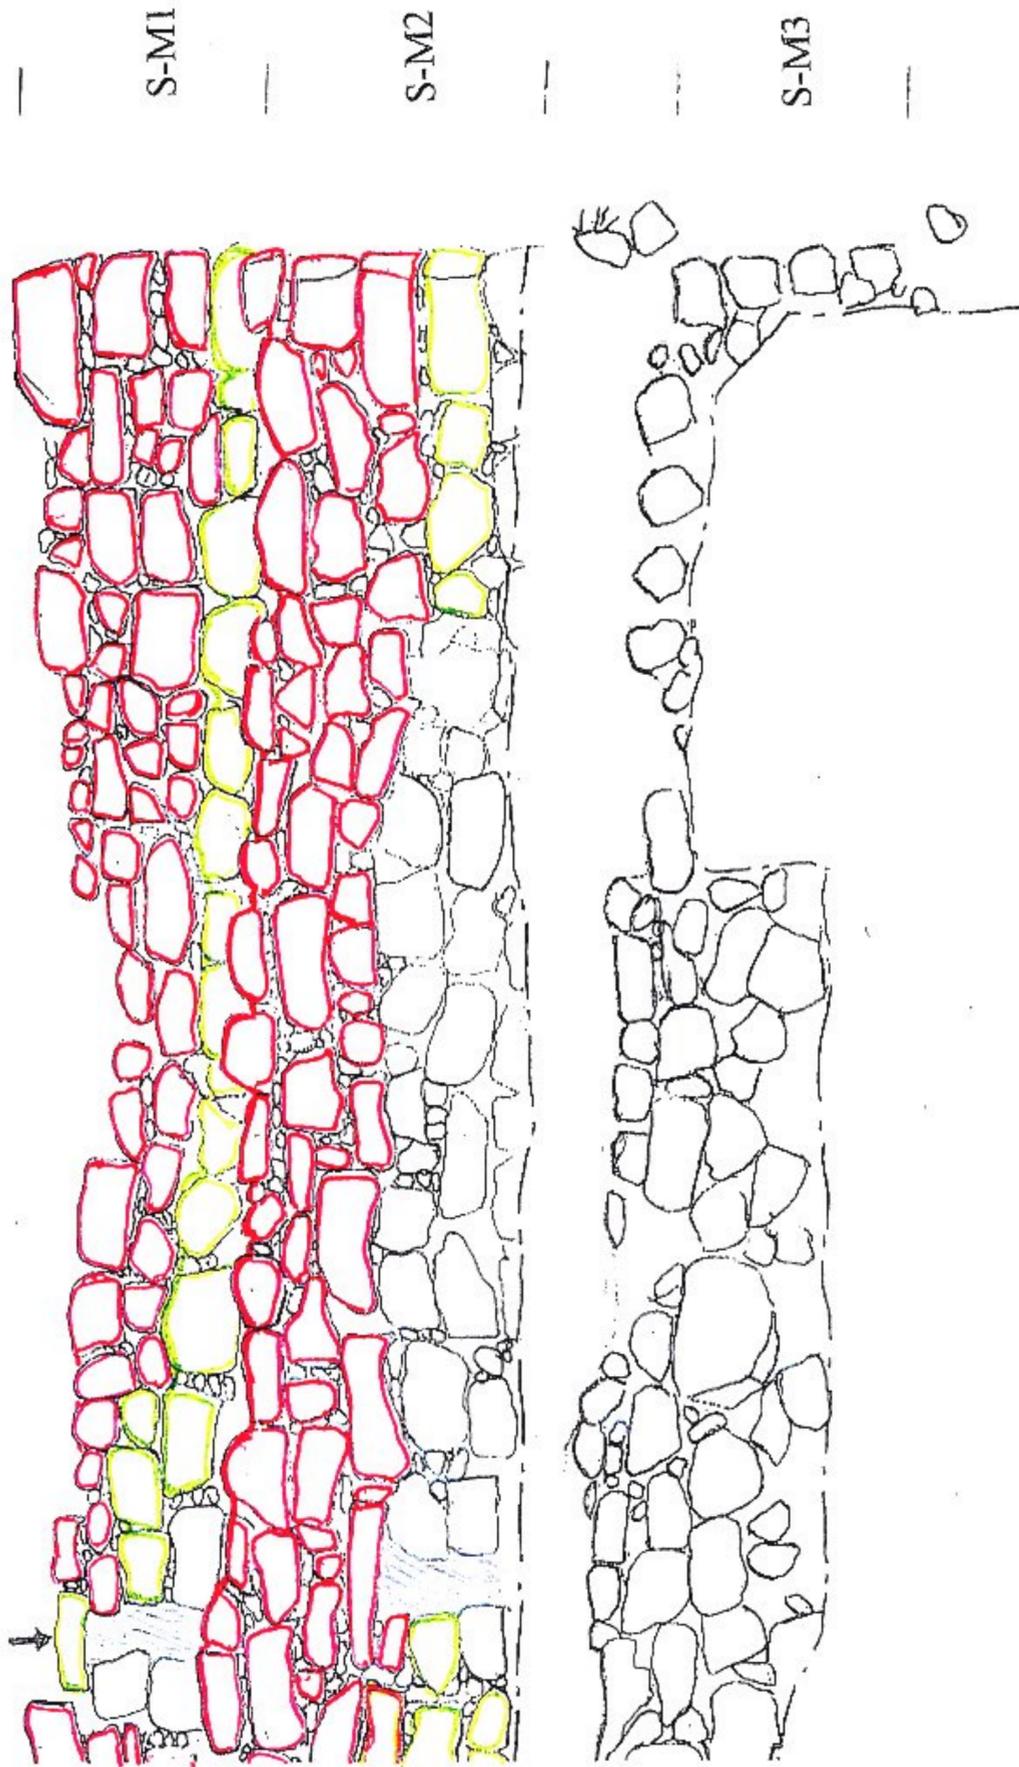
Figura 24. Sector S: Frontal de SM 1-3 (3).

- : Piedras No Originales
- : Piedras Movidas
- : Piedras Originales

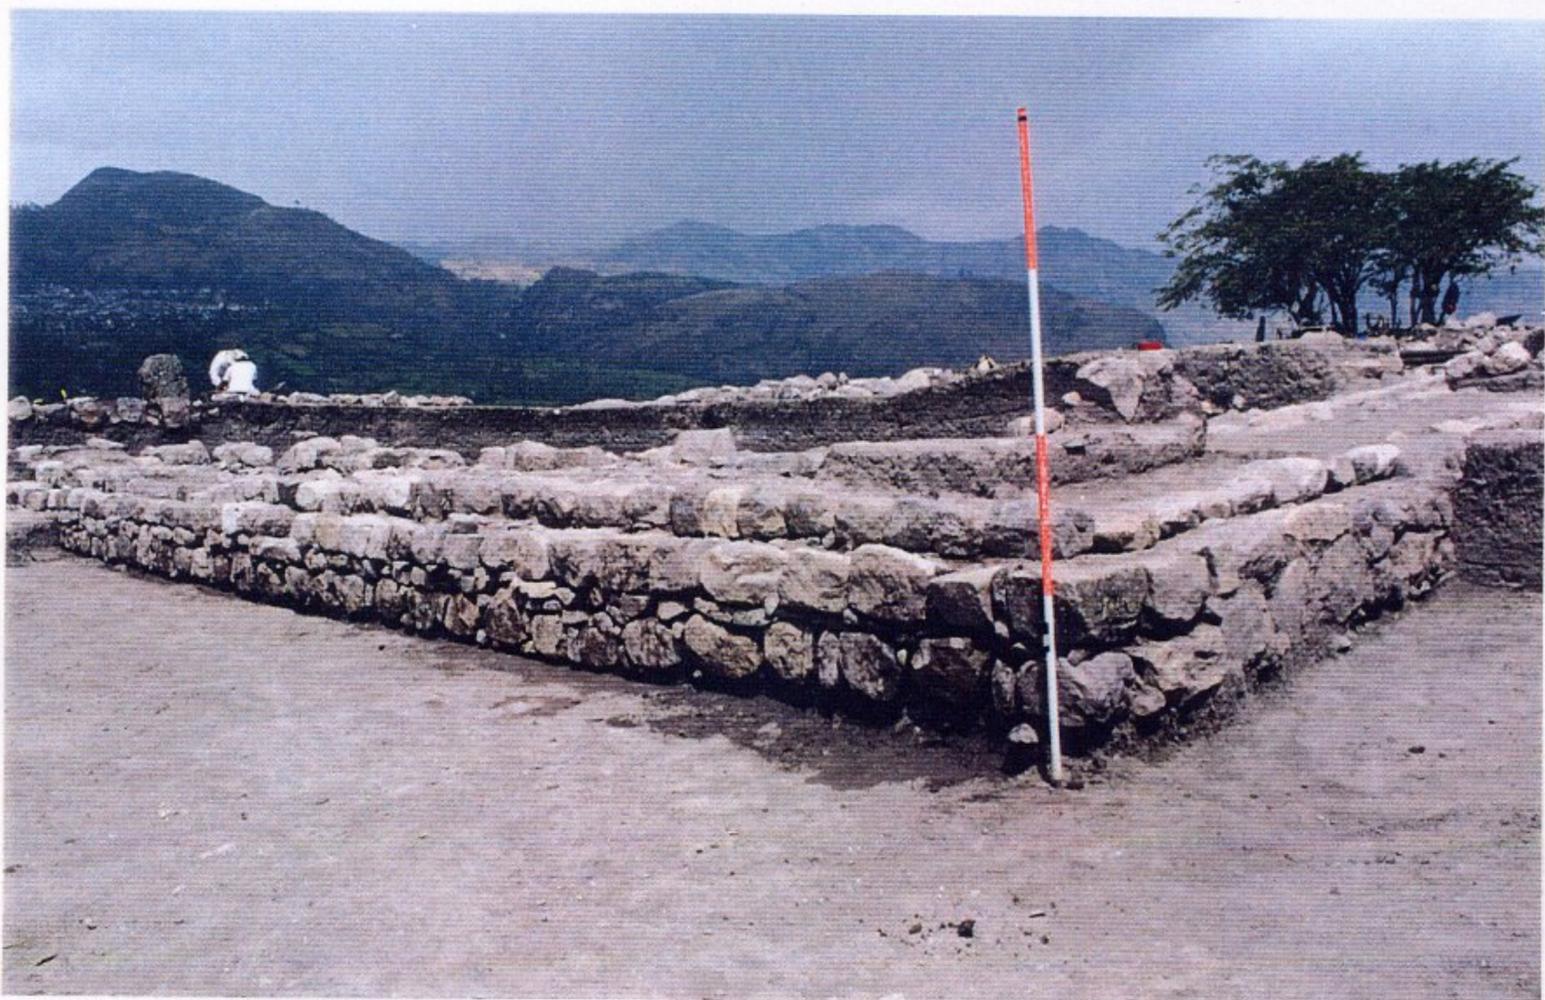
FOTO 7 Esquina Sur-Oeste de la Plaza Delantera.(Fase KW) - Sector R..

En la parte central de la primera terraza, hacia la base del primer muro de contención (RM-5) se ha registrado un piso, (delgado de color blanco) asociada a una estructura denominada Plaza Delantera - KW, que conforma una plaza cuadrangular delimitada por amplios pasadizos a desnivel. La plaza hundida mide 26.5 mt de lado interno y 32.70 mt de lado externo con un acceso a desnivel de forma escalonada que sirve de ingreso (un peldaño de 80 cm. de ancho) en el lado oeste y es probable que también exista hacia el lado este (ver foto # 7)

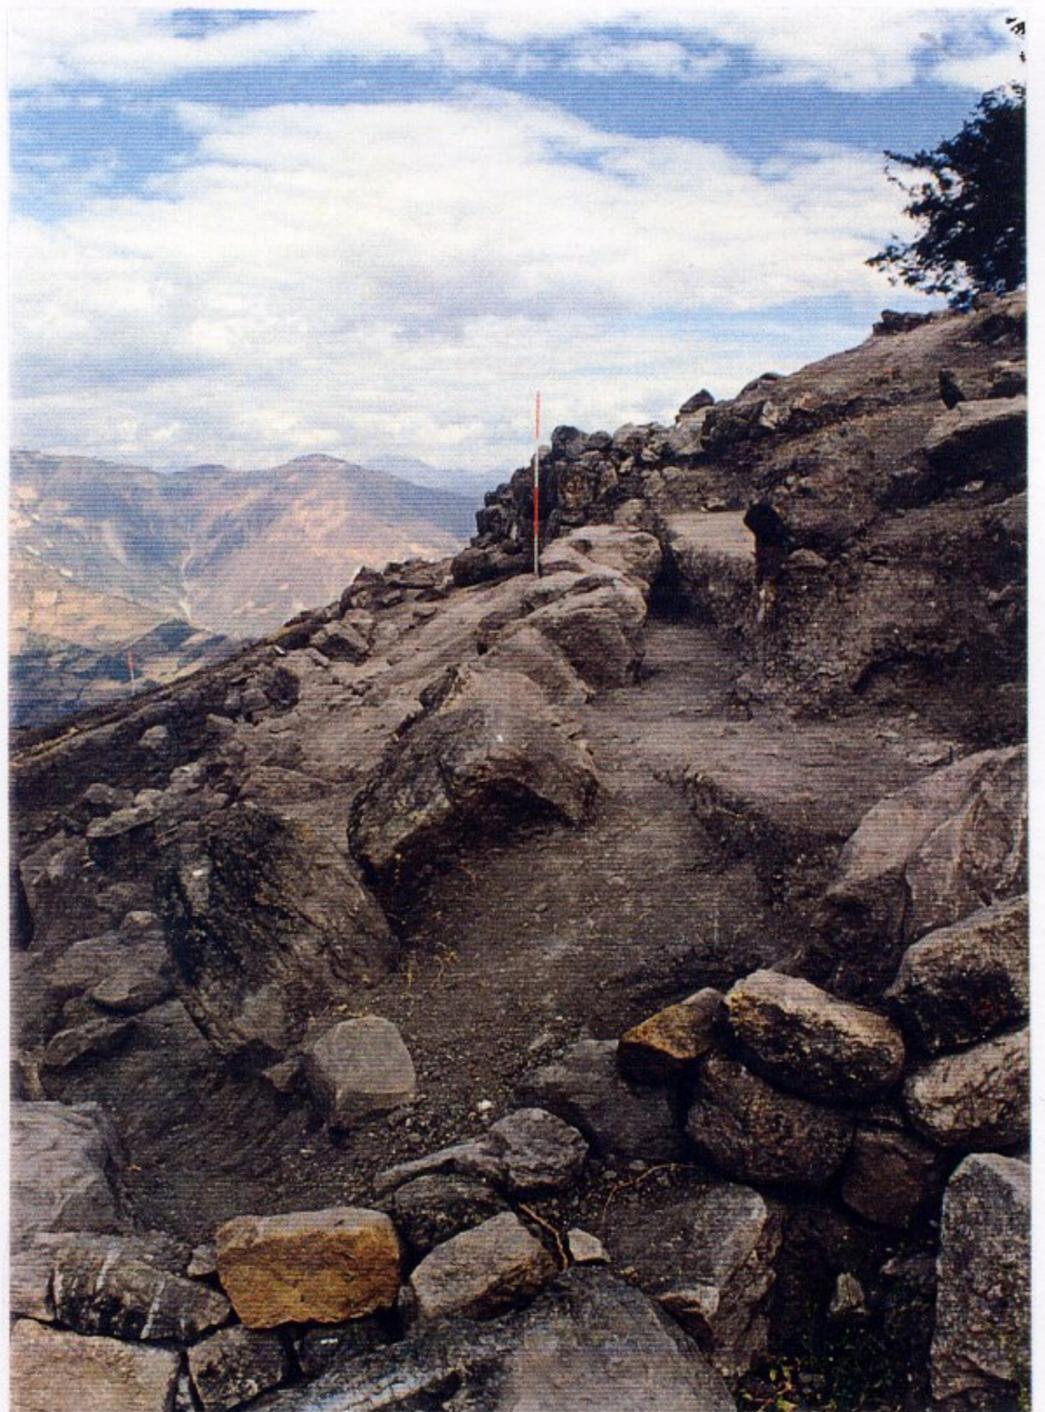
FOTO 15. Deslizamiento gradual de SM1- Sector S.

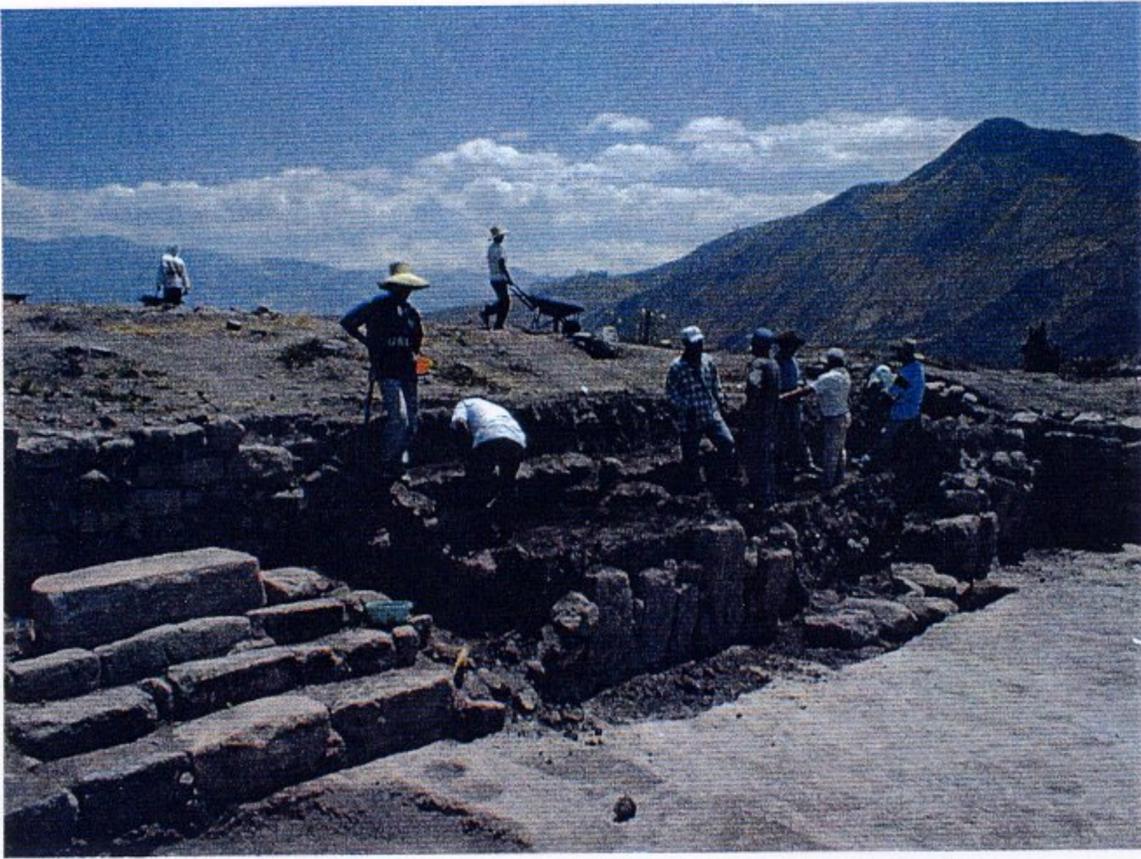
FOTO 20 Muro AM583 en la Plaza Central  
antes de su Restauración.

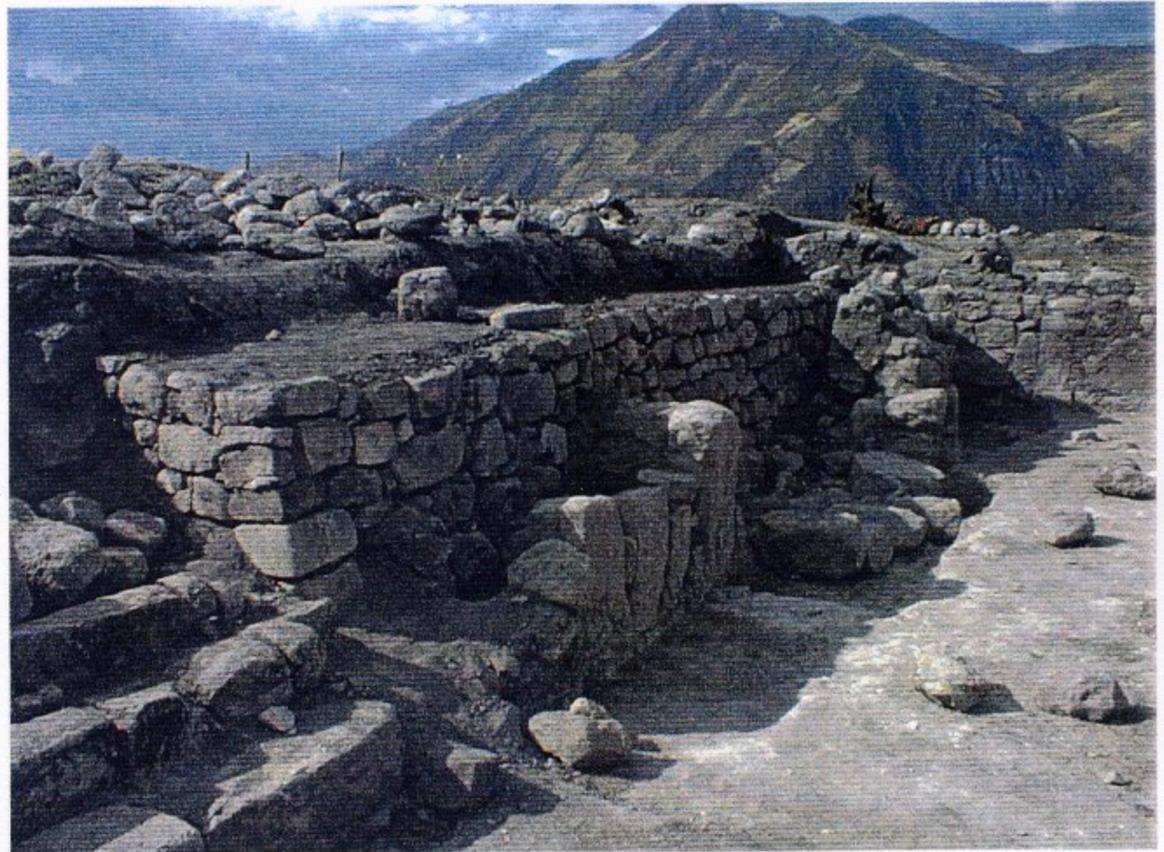
FOTO 21. Muro AM583 en la Plaza Central  
durante su Restauración.
