**PROYECTO ARQUEOLÓGICO KUNTUR WASI 2001**  
**De la Misión Arqueológica de la Universidad de Tokio**

**Informe Preliminar presentado**  
**Al Instituto Nacional de Cultura**

**Informe Preliminar**

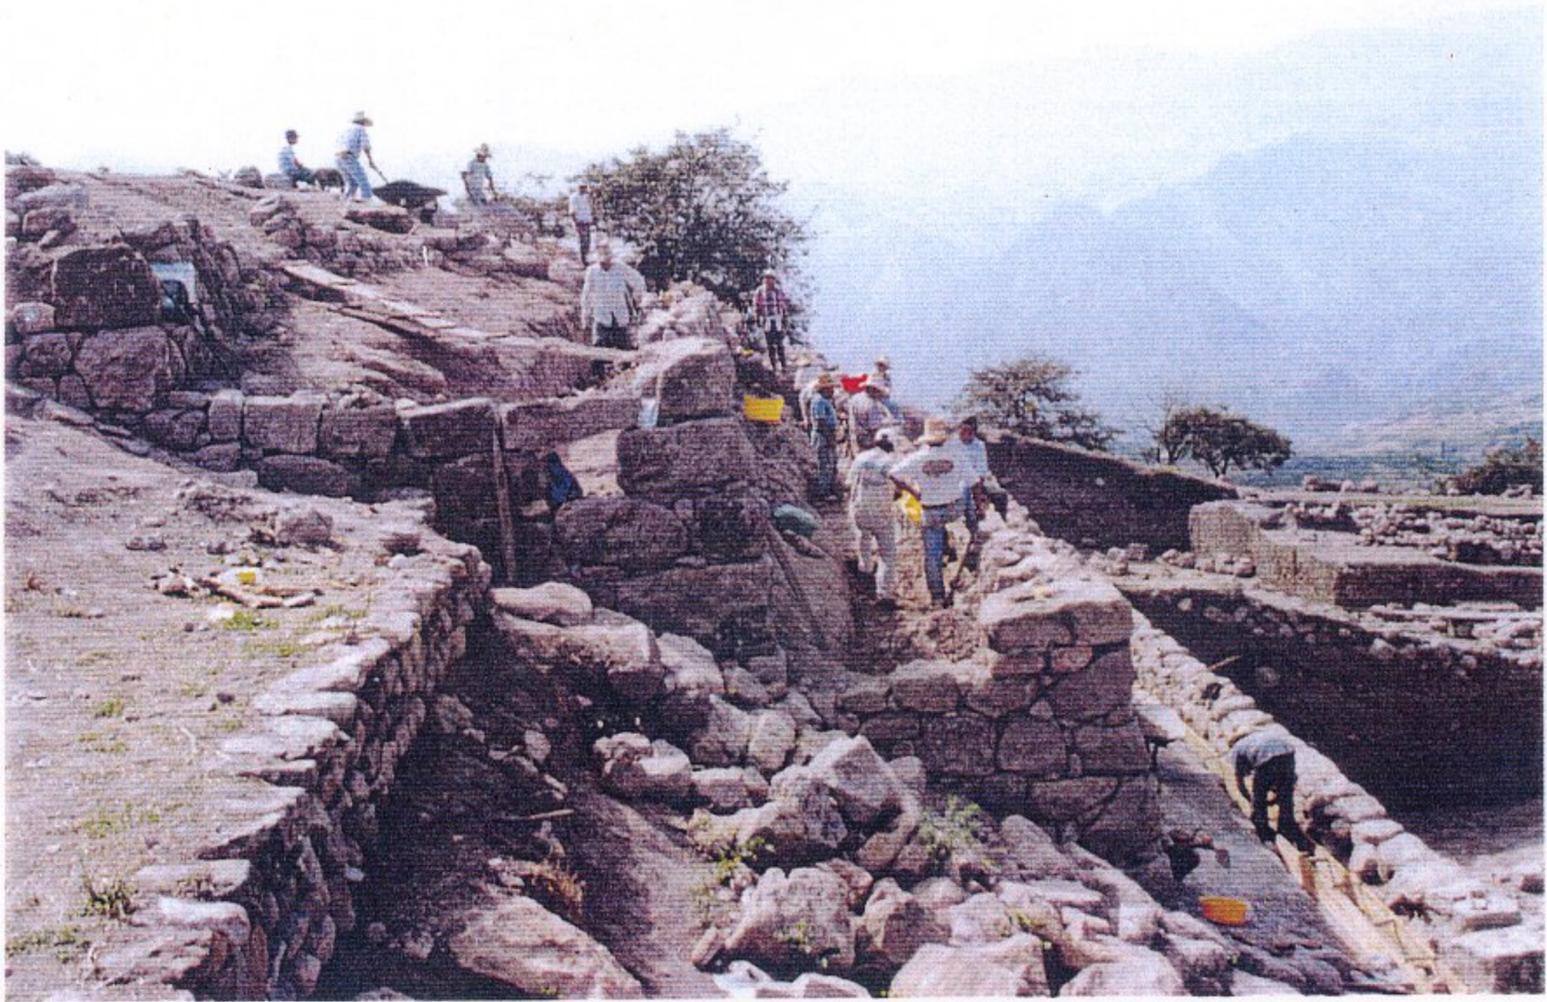
FOTO 25. Vista de Canales atrás de los Muros RM-3, 4, 5; en construcción.

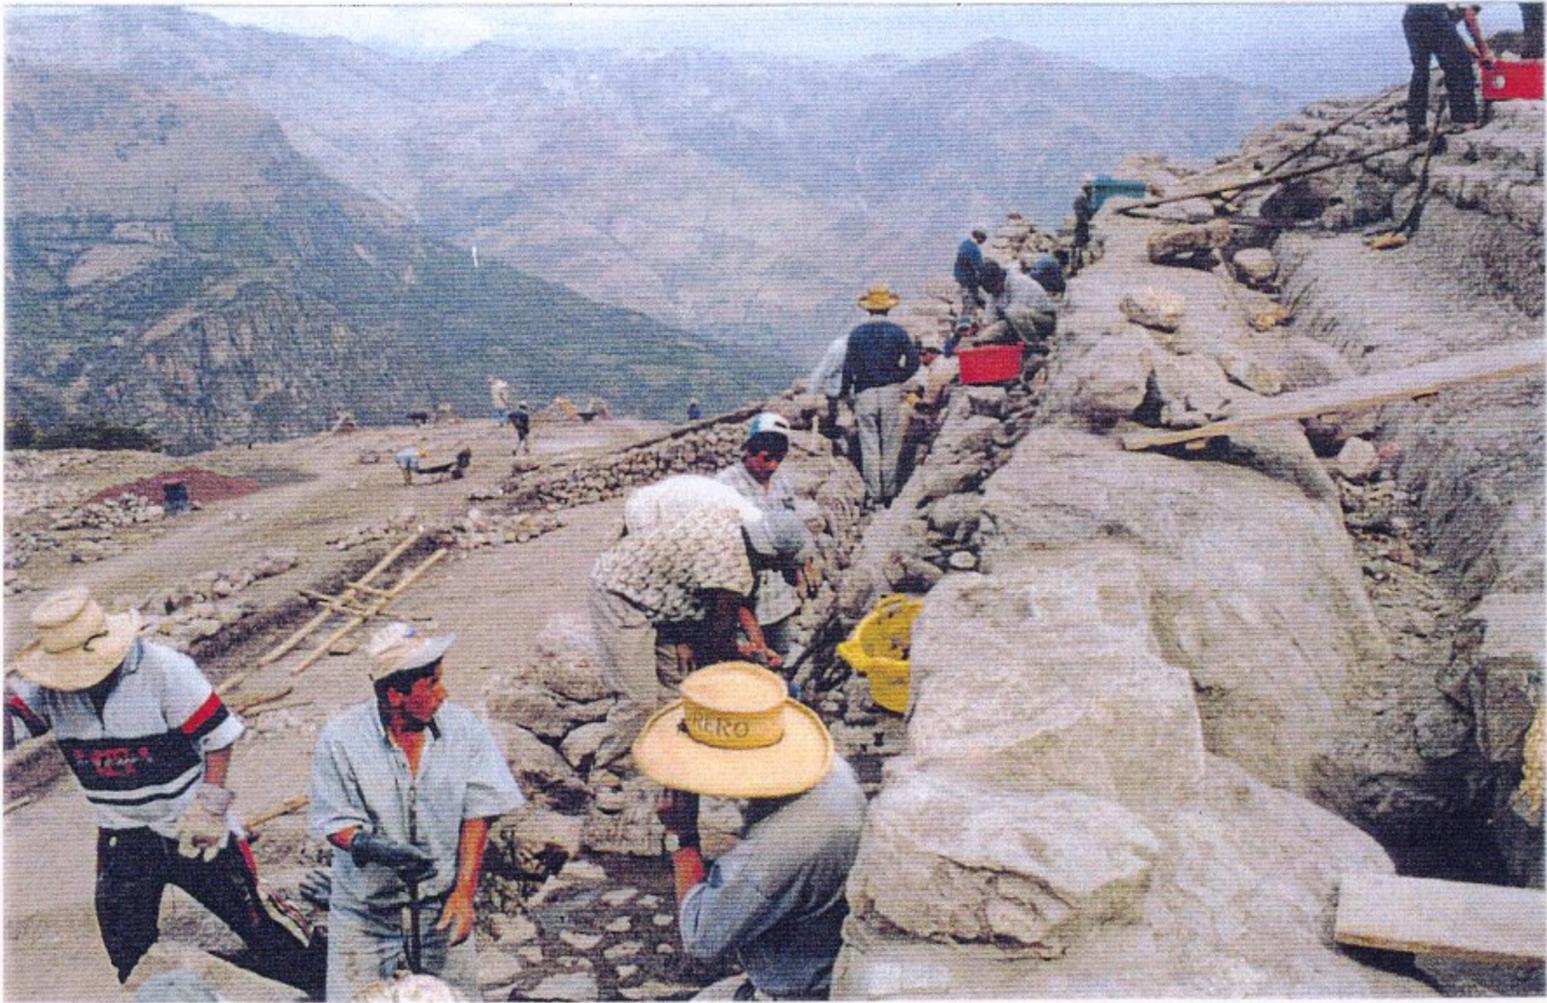
FOTO 30. Vista de Canales atrás  
de los Muros SM-1, 2; en construcción..

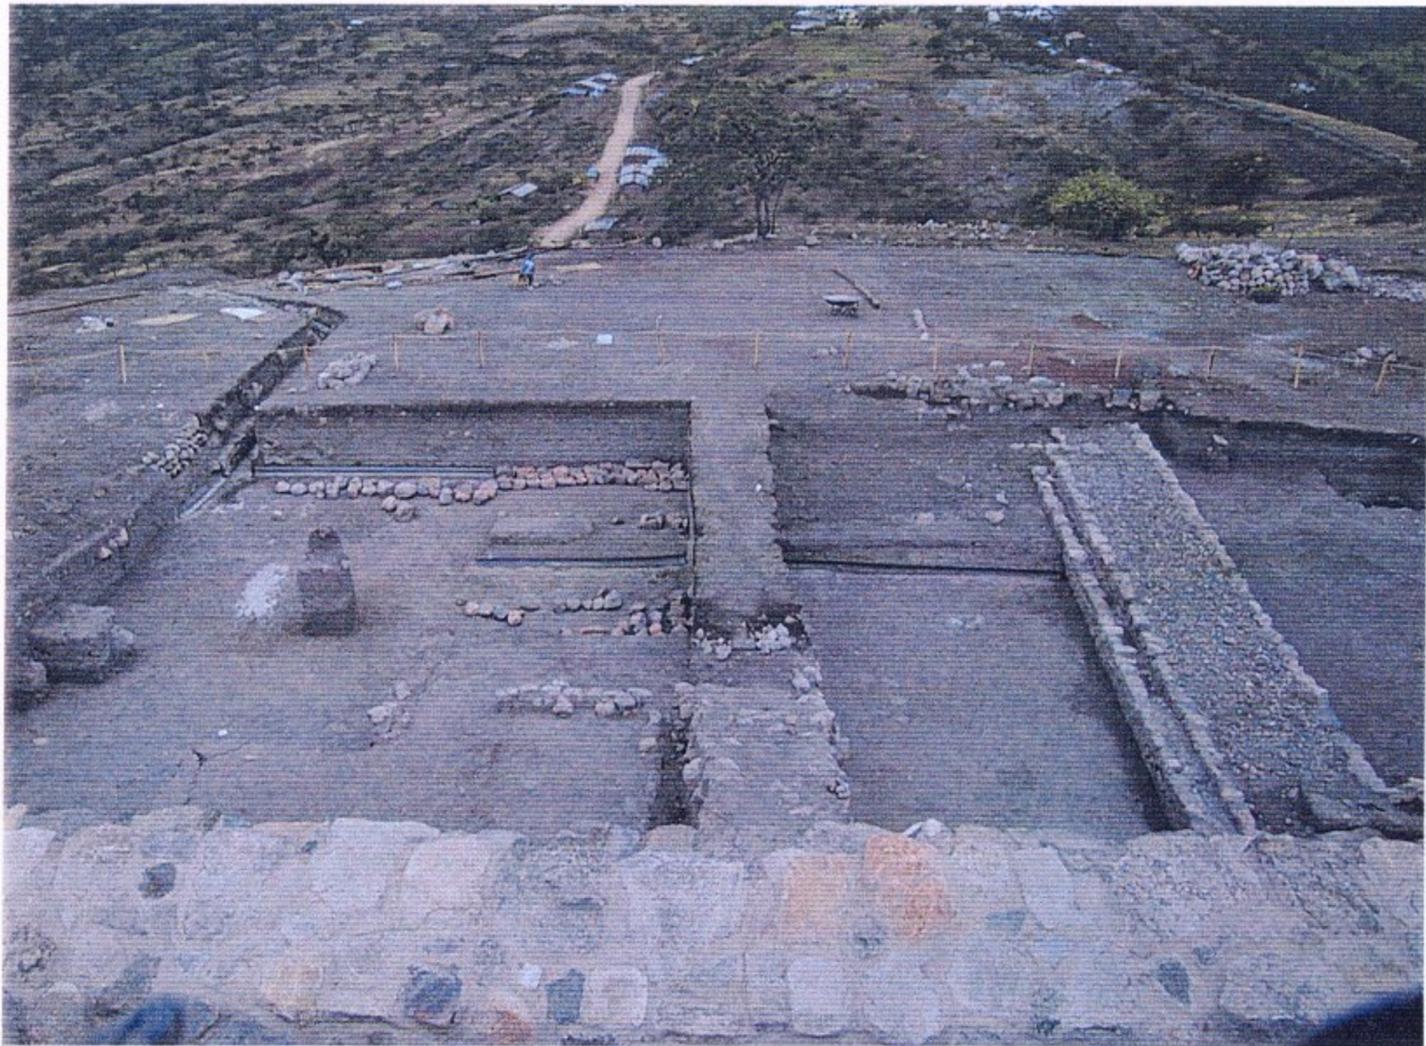
FOTO 37. Tratamiento de Preservación delante del Frontis Oeste.

El objetivo final de los trabajos realizados son de lograr la preservación, conservación integral del área intervenida y con ello, recuperar un paisajística del sitio arqueológico, los mismos que al estar expuestas poseen un peligro eminente por diversos factores . Las medidas y procedimientos efectuados tienen un carácter provisional con el consiguiente desgastes de las cubiertas y empastes efectuados en las estructuras. Por lo cual, se ha elaborado un sistema de protección para evitar mayores daños que se producen por la principalmente por las precipitaciones pluviales durante los meses de diciembre a abril (ver foto 37).

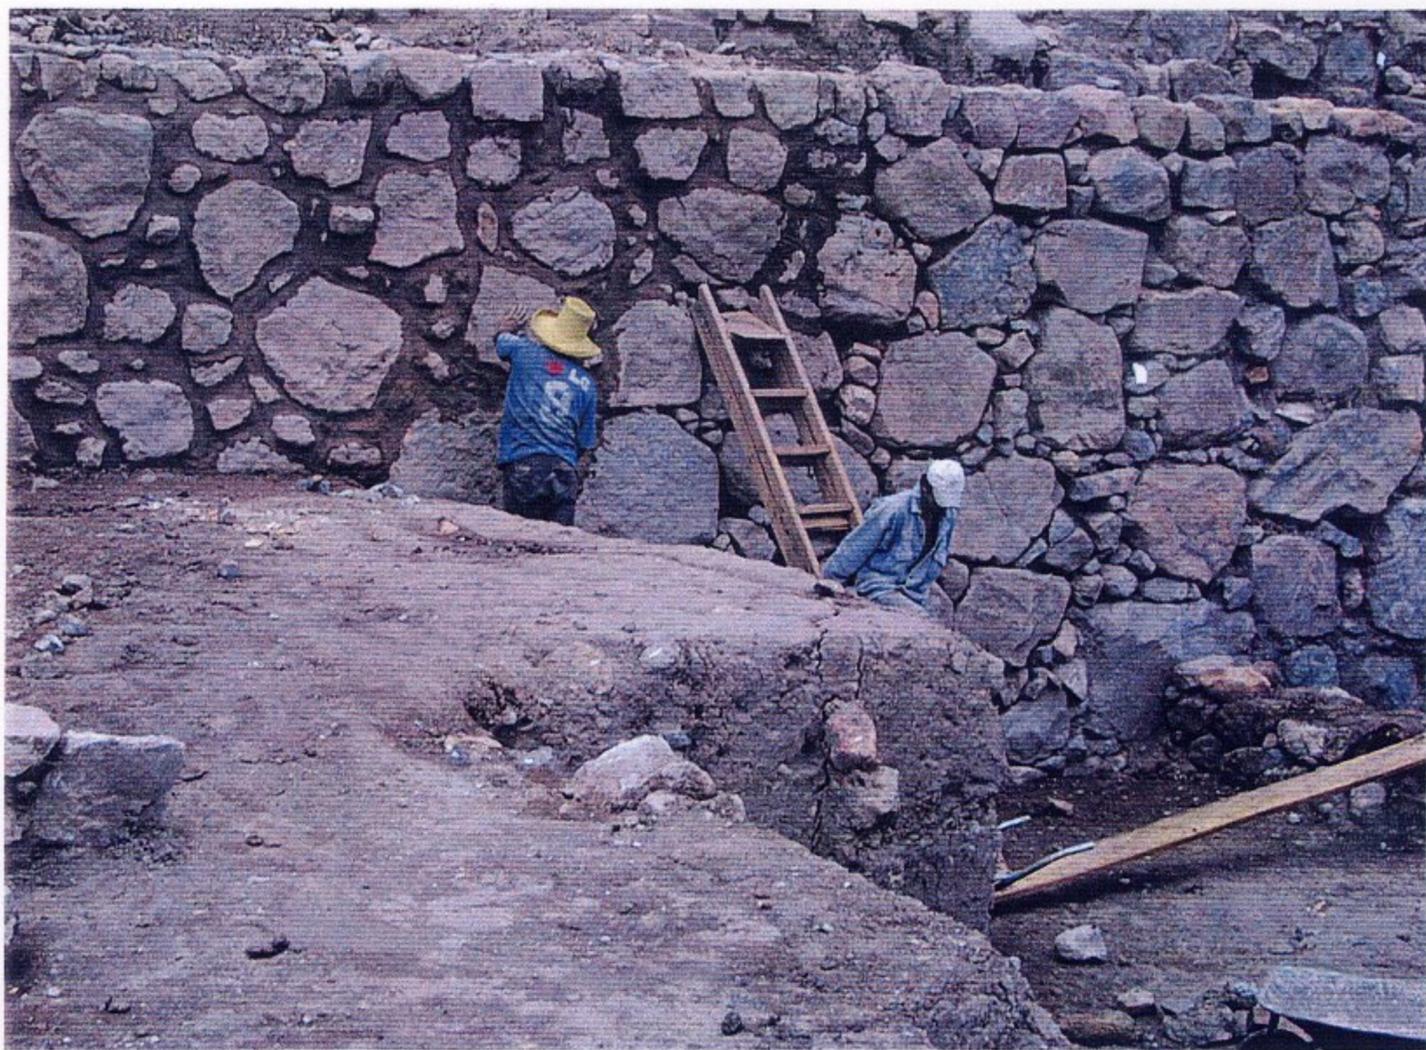
FOTO 38. Proceso de empaste de Argamasa.
