PROYECTO ARQUEOLÓGICO KUNTUR WASI 2002
De la Misión Arqueológica de la Universidad de Tokio

Informe Preliminar presentado
Al Instituto Nacional de Cultura

Lima, noviembre de 2002

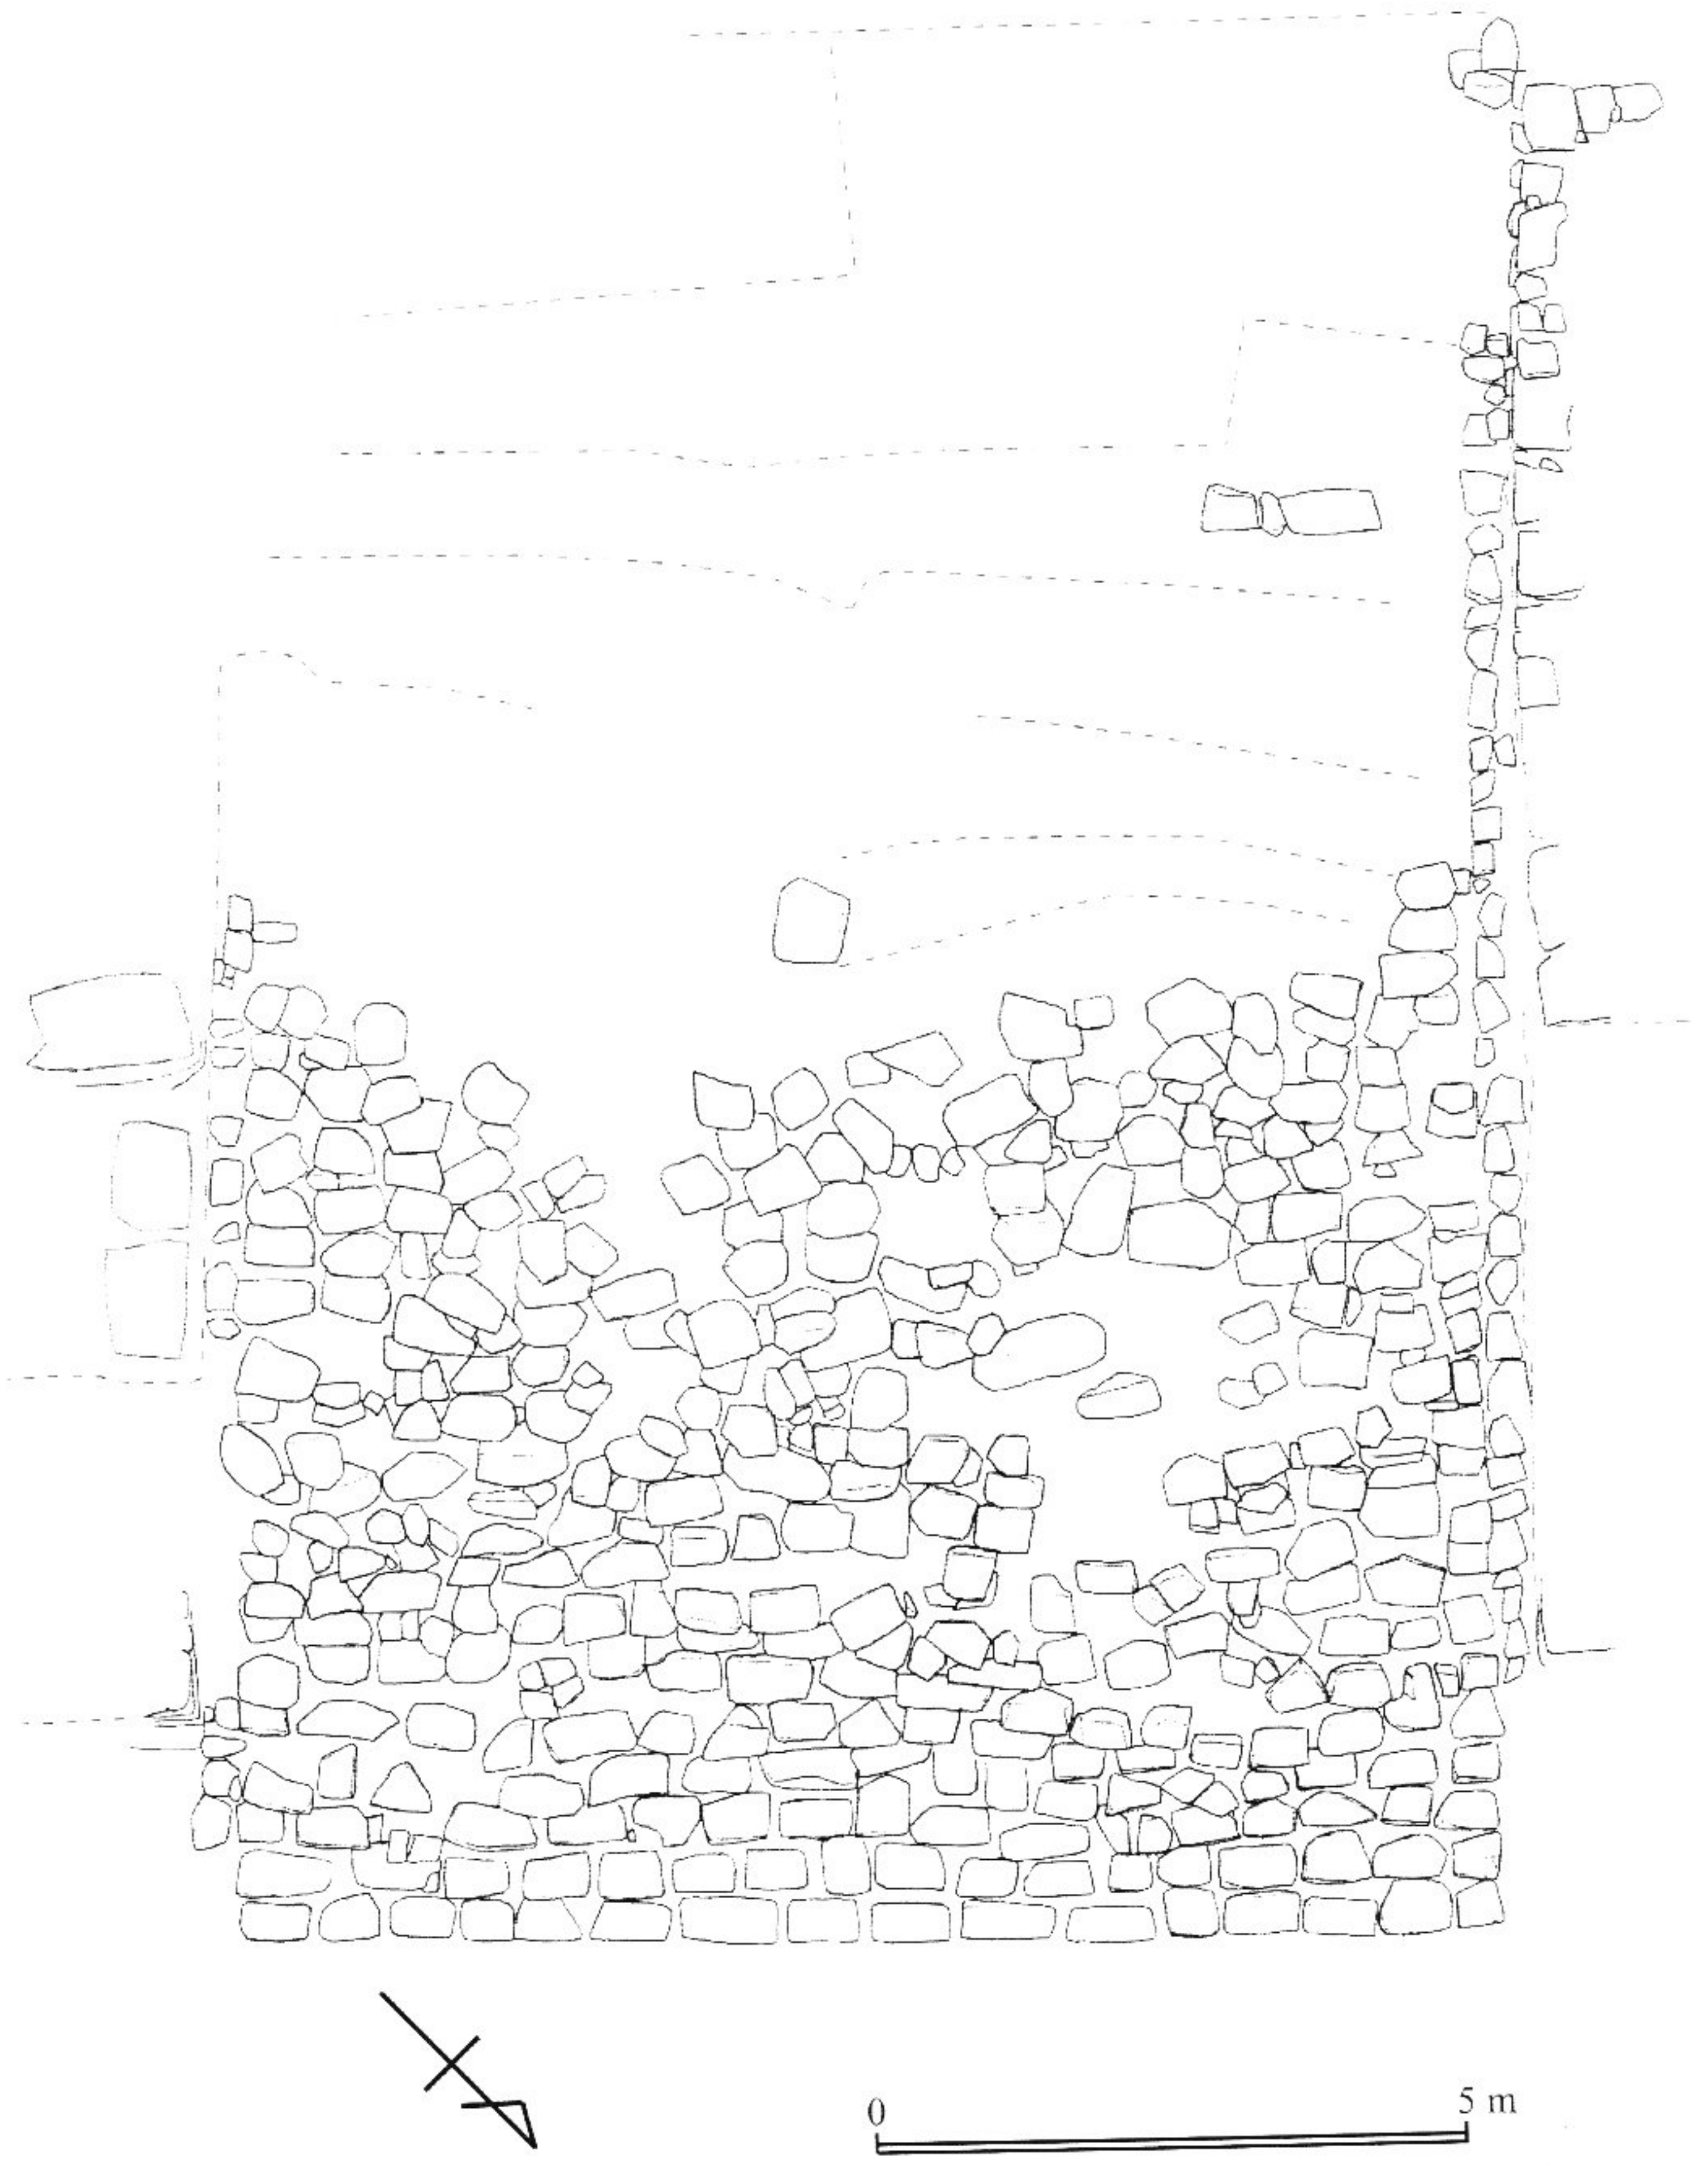
Figura 16. Escalera Principal (después de conservación)

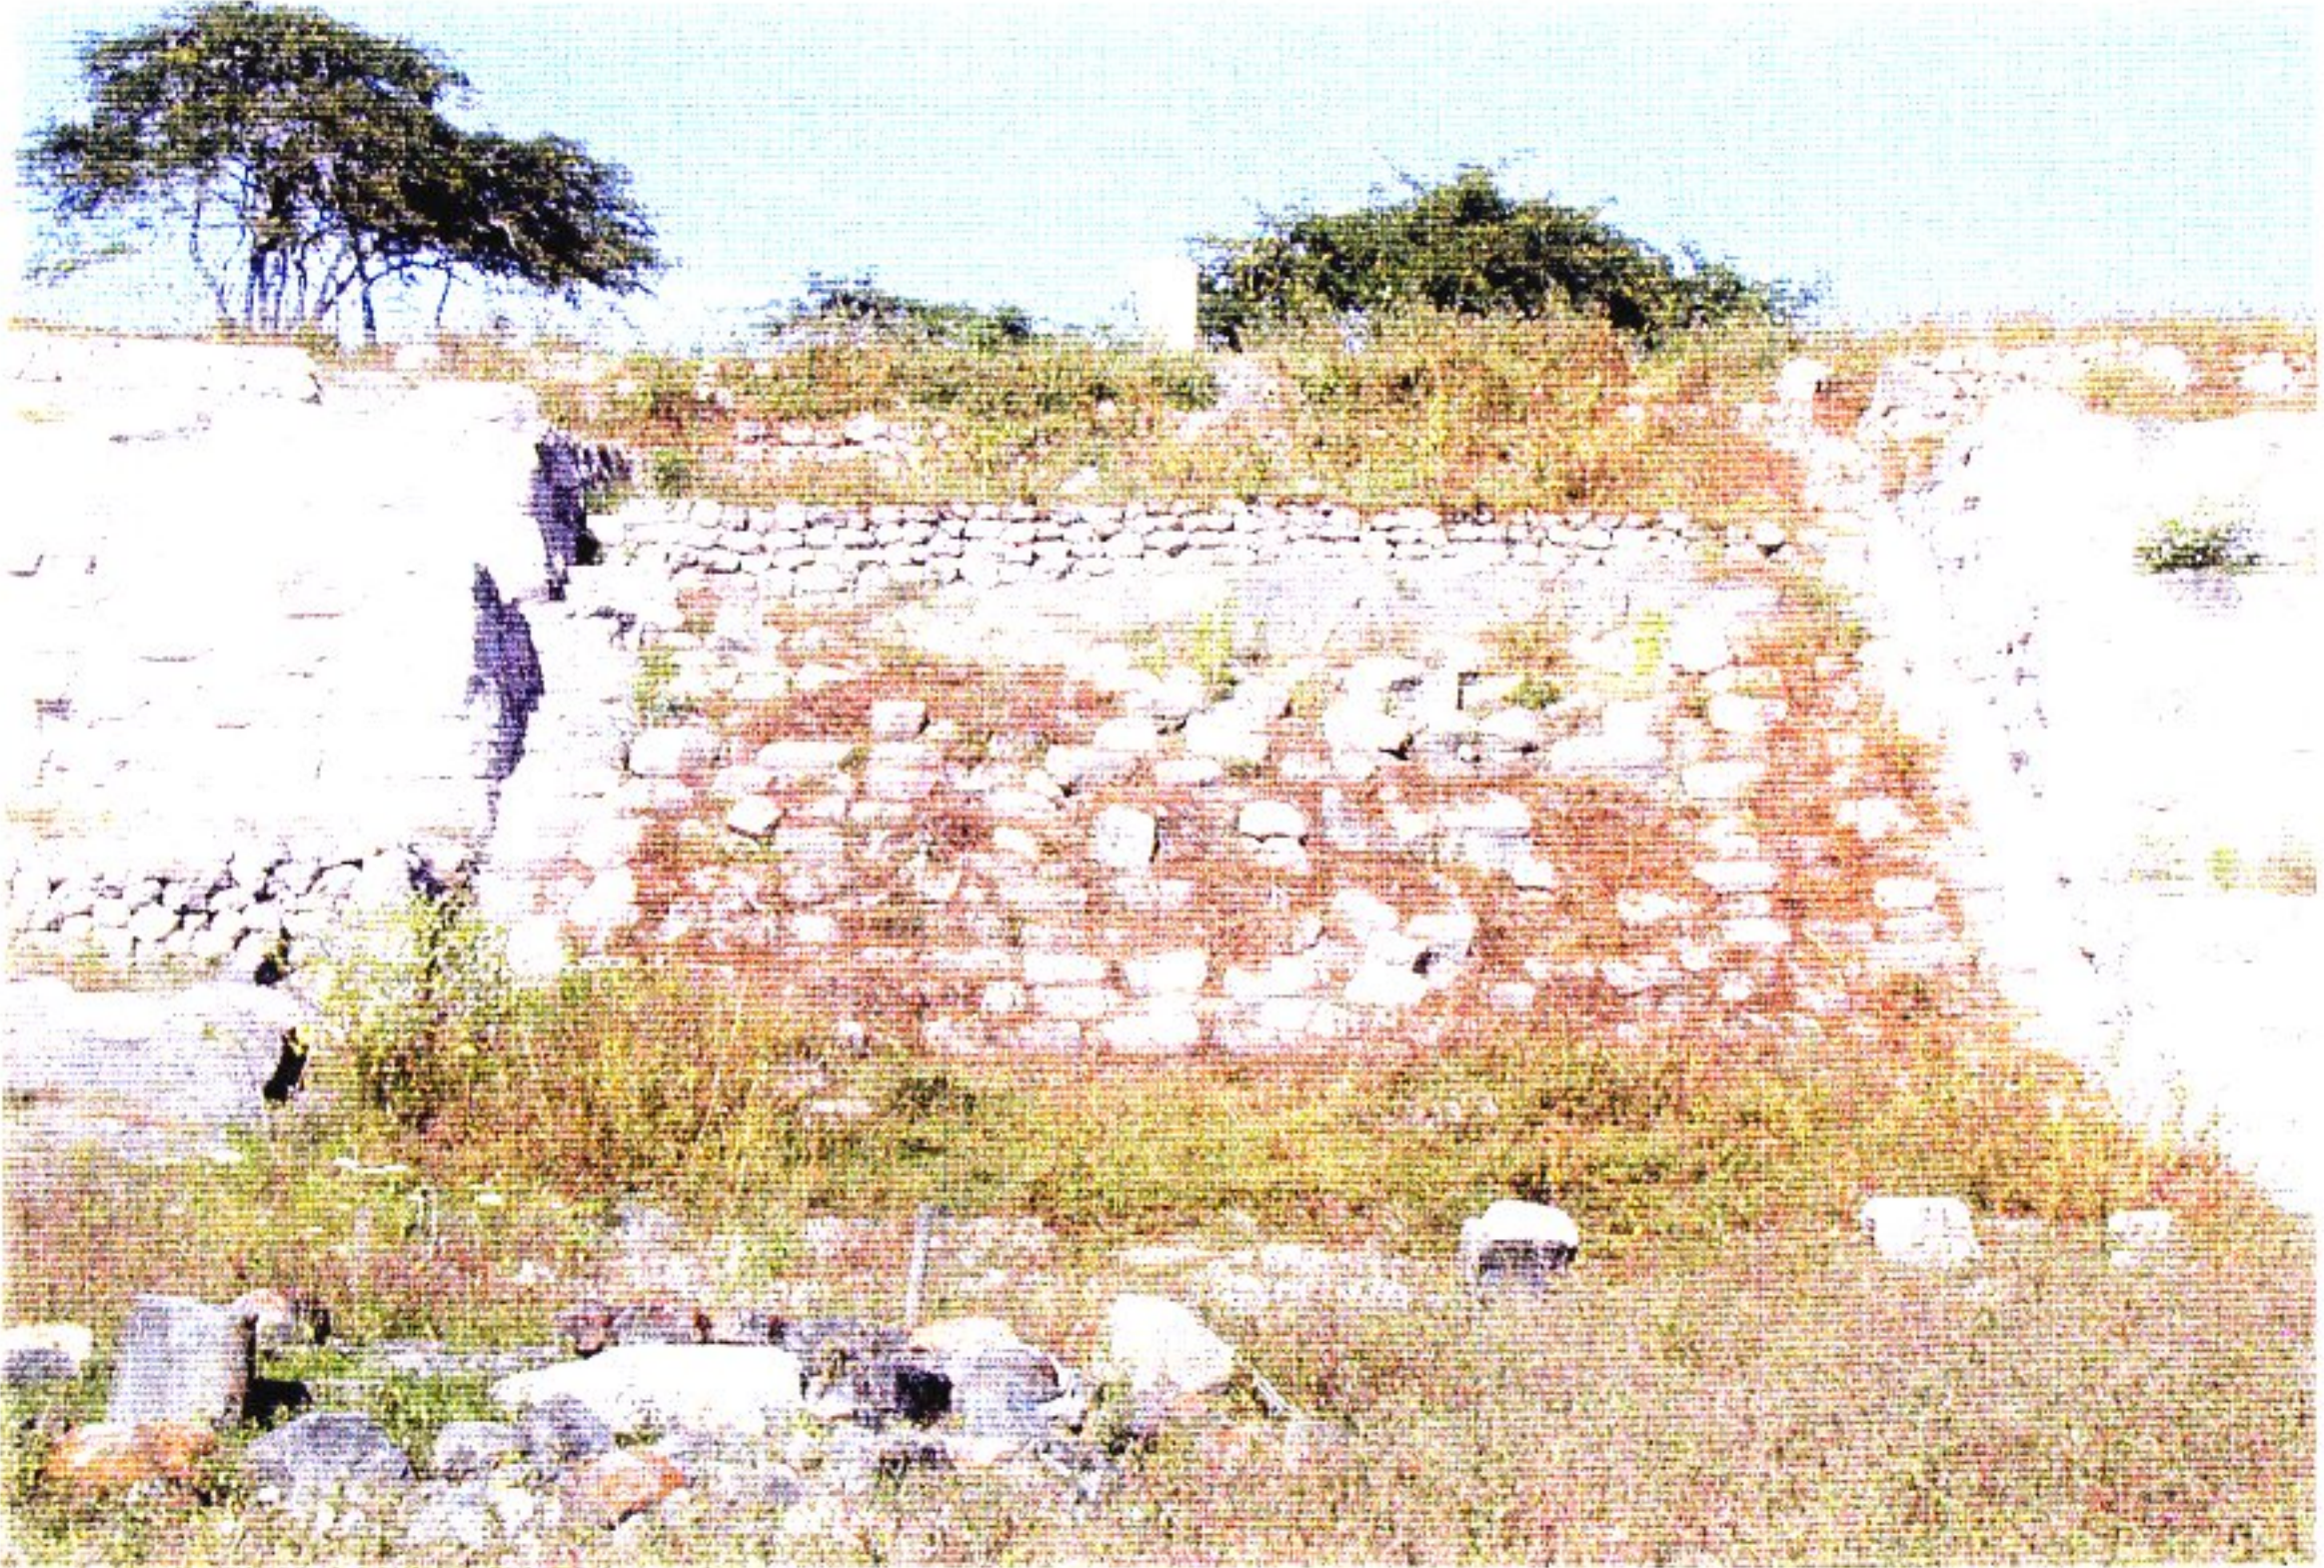
FOTO 3. Antes de la intervención; Escalera Principal de la Fachada Frontal (May, 2002)

El trabajo realizado en la escalera principal en la temporada del año 2000, fue exponer esta parte arquitectónica del conjunto para fines de investigación arqueológica, estado de conservación y conocer los factores de degradación de la estructura (ver fig. 16-19). También para realizar un diagnóstico de la situación de la estructura y elaborar una serie de propuestas y soluciones. Luego de ello, se volvió a recubrir nuevamente para su posterior intervención de conservación durante la presente temporada.

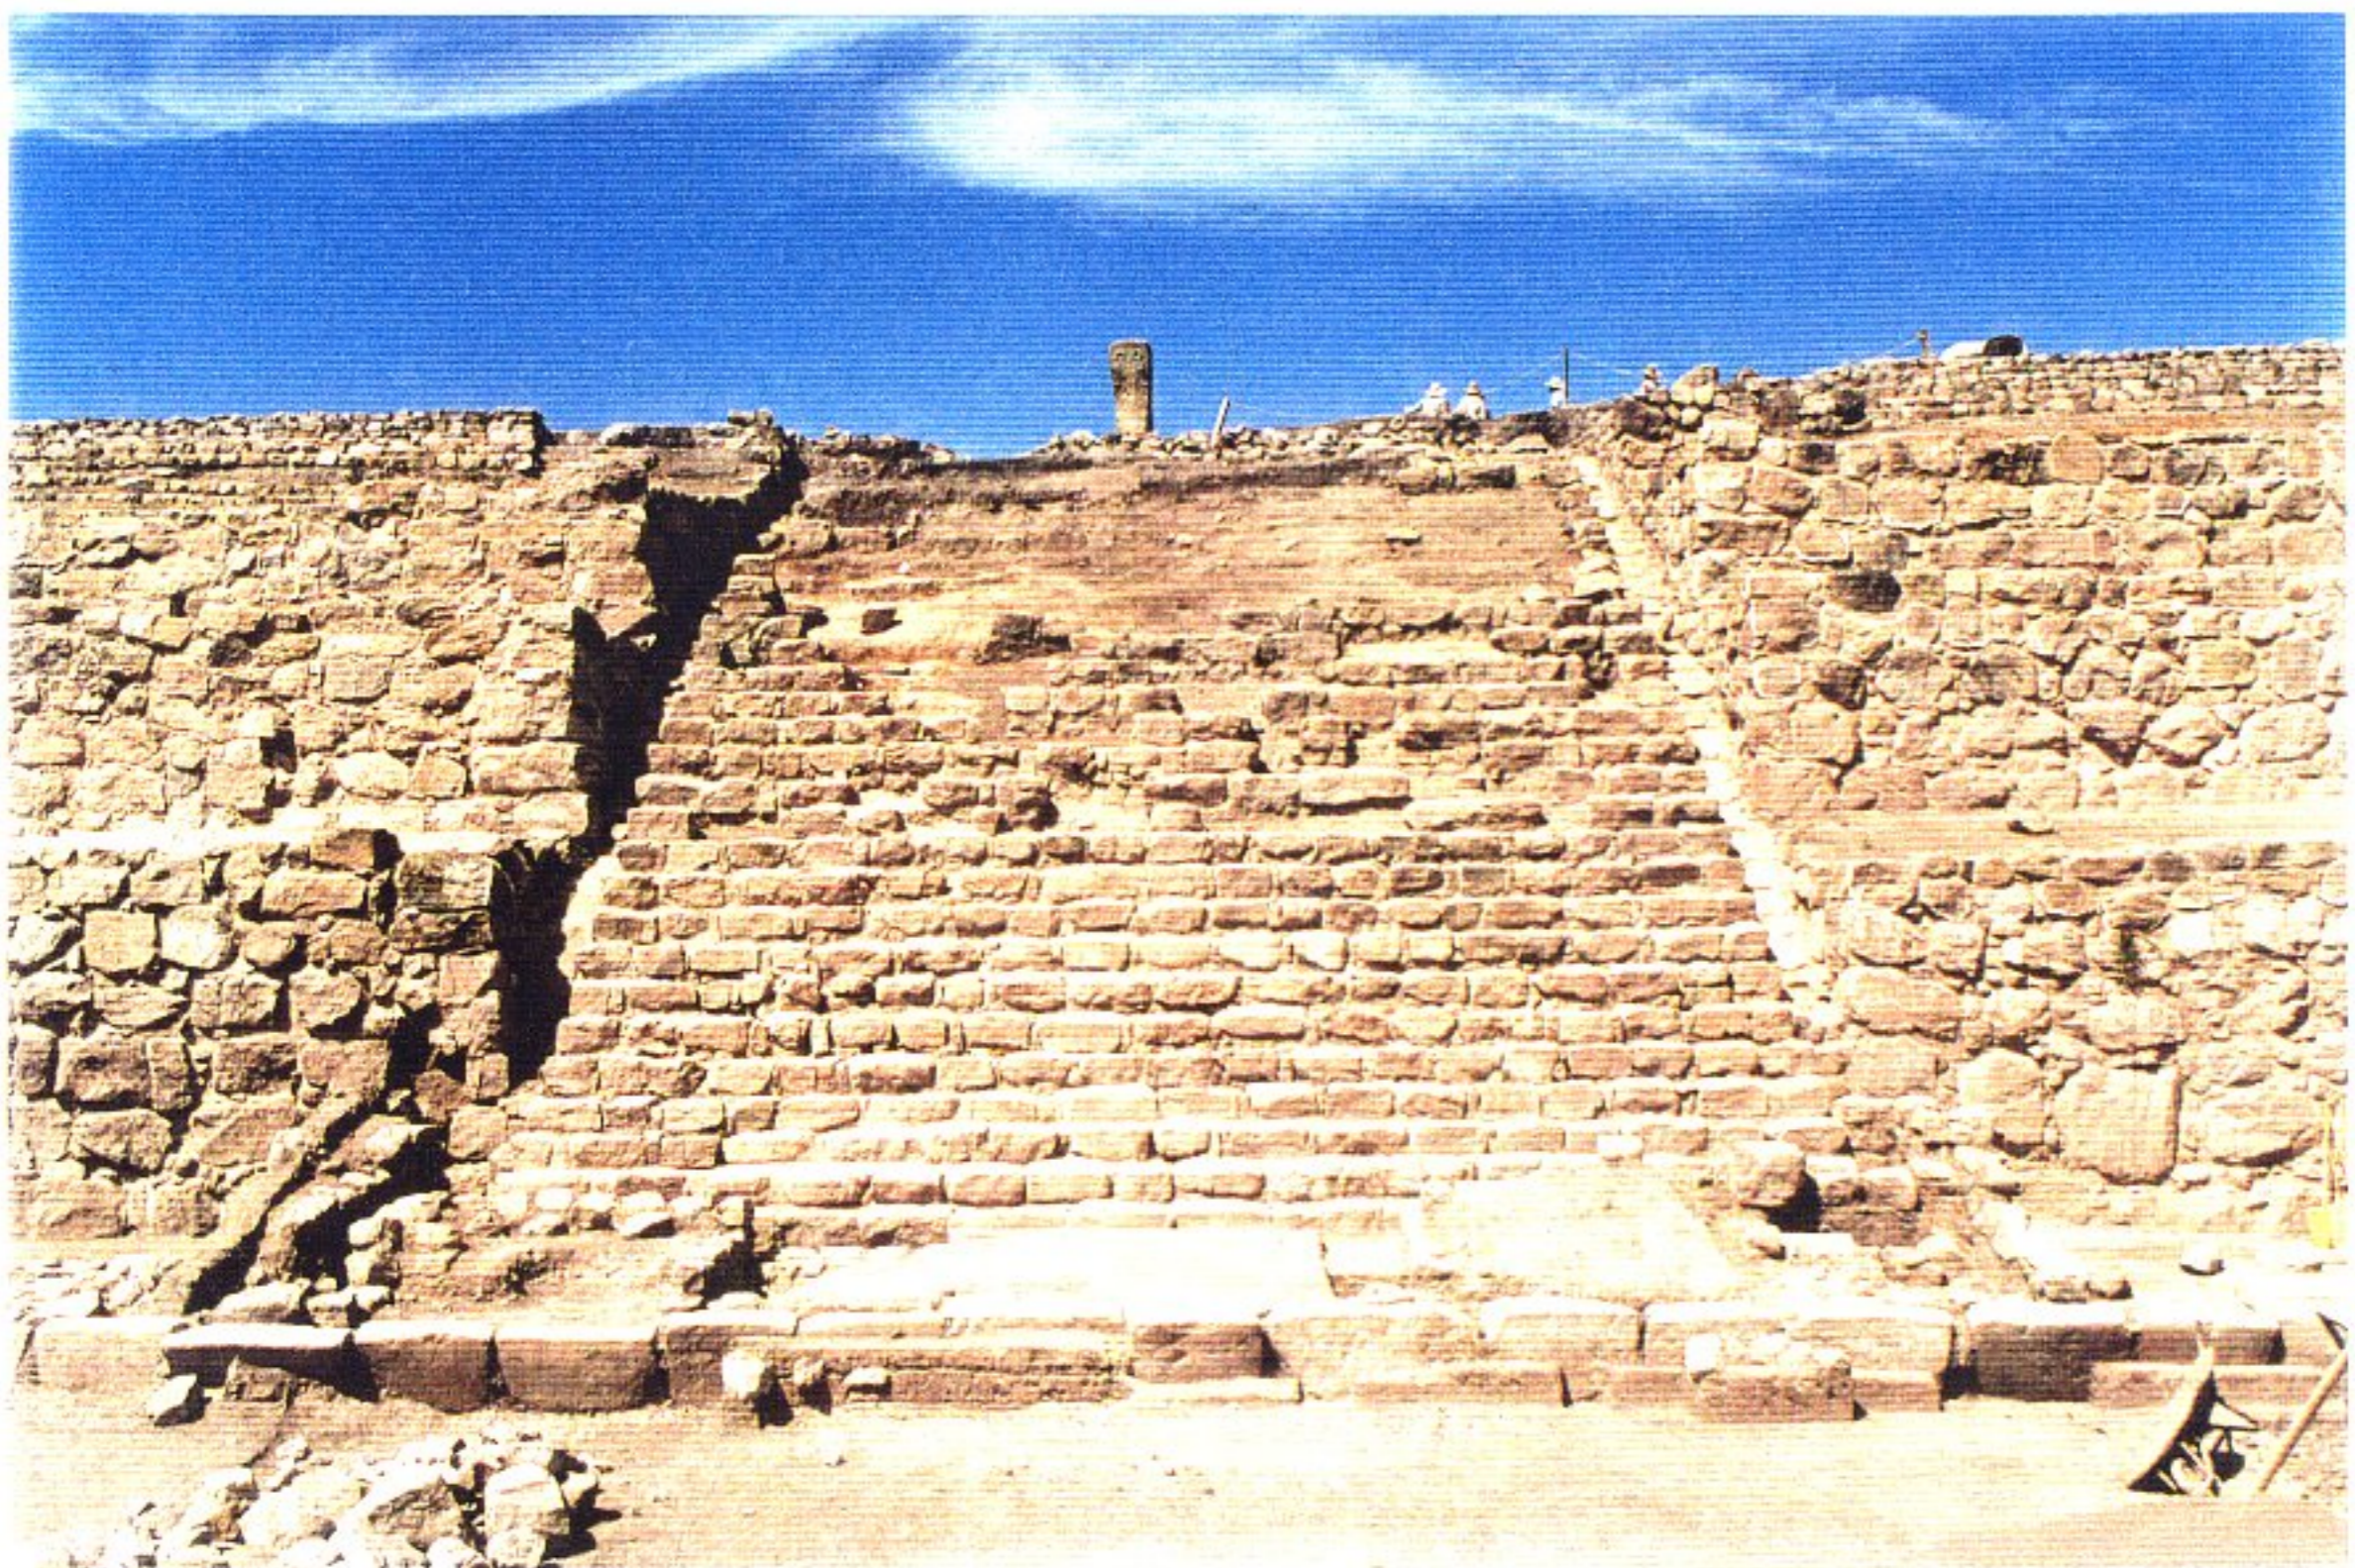
FOTO 8. Durante la intervención; Escalera Principal de la Fachada Frontal (Ago, 2002)

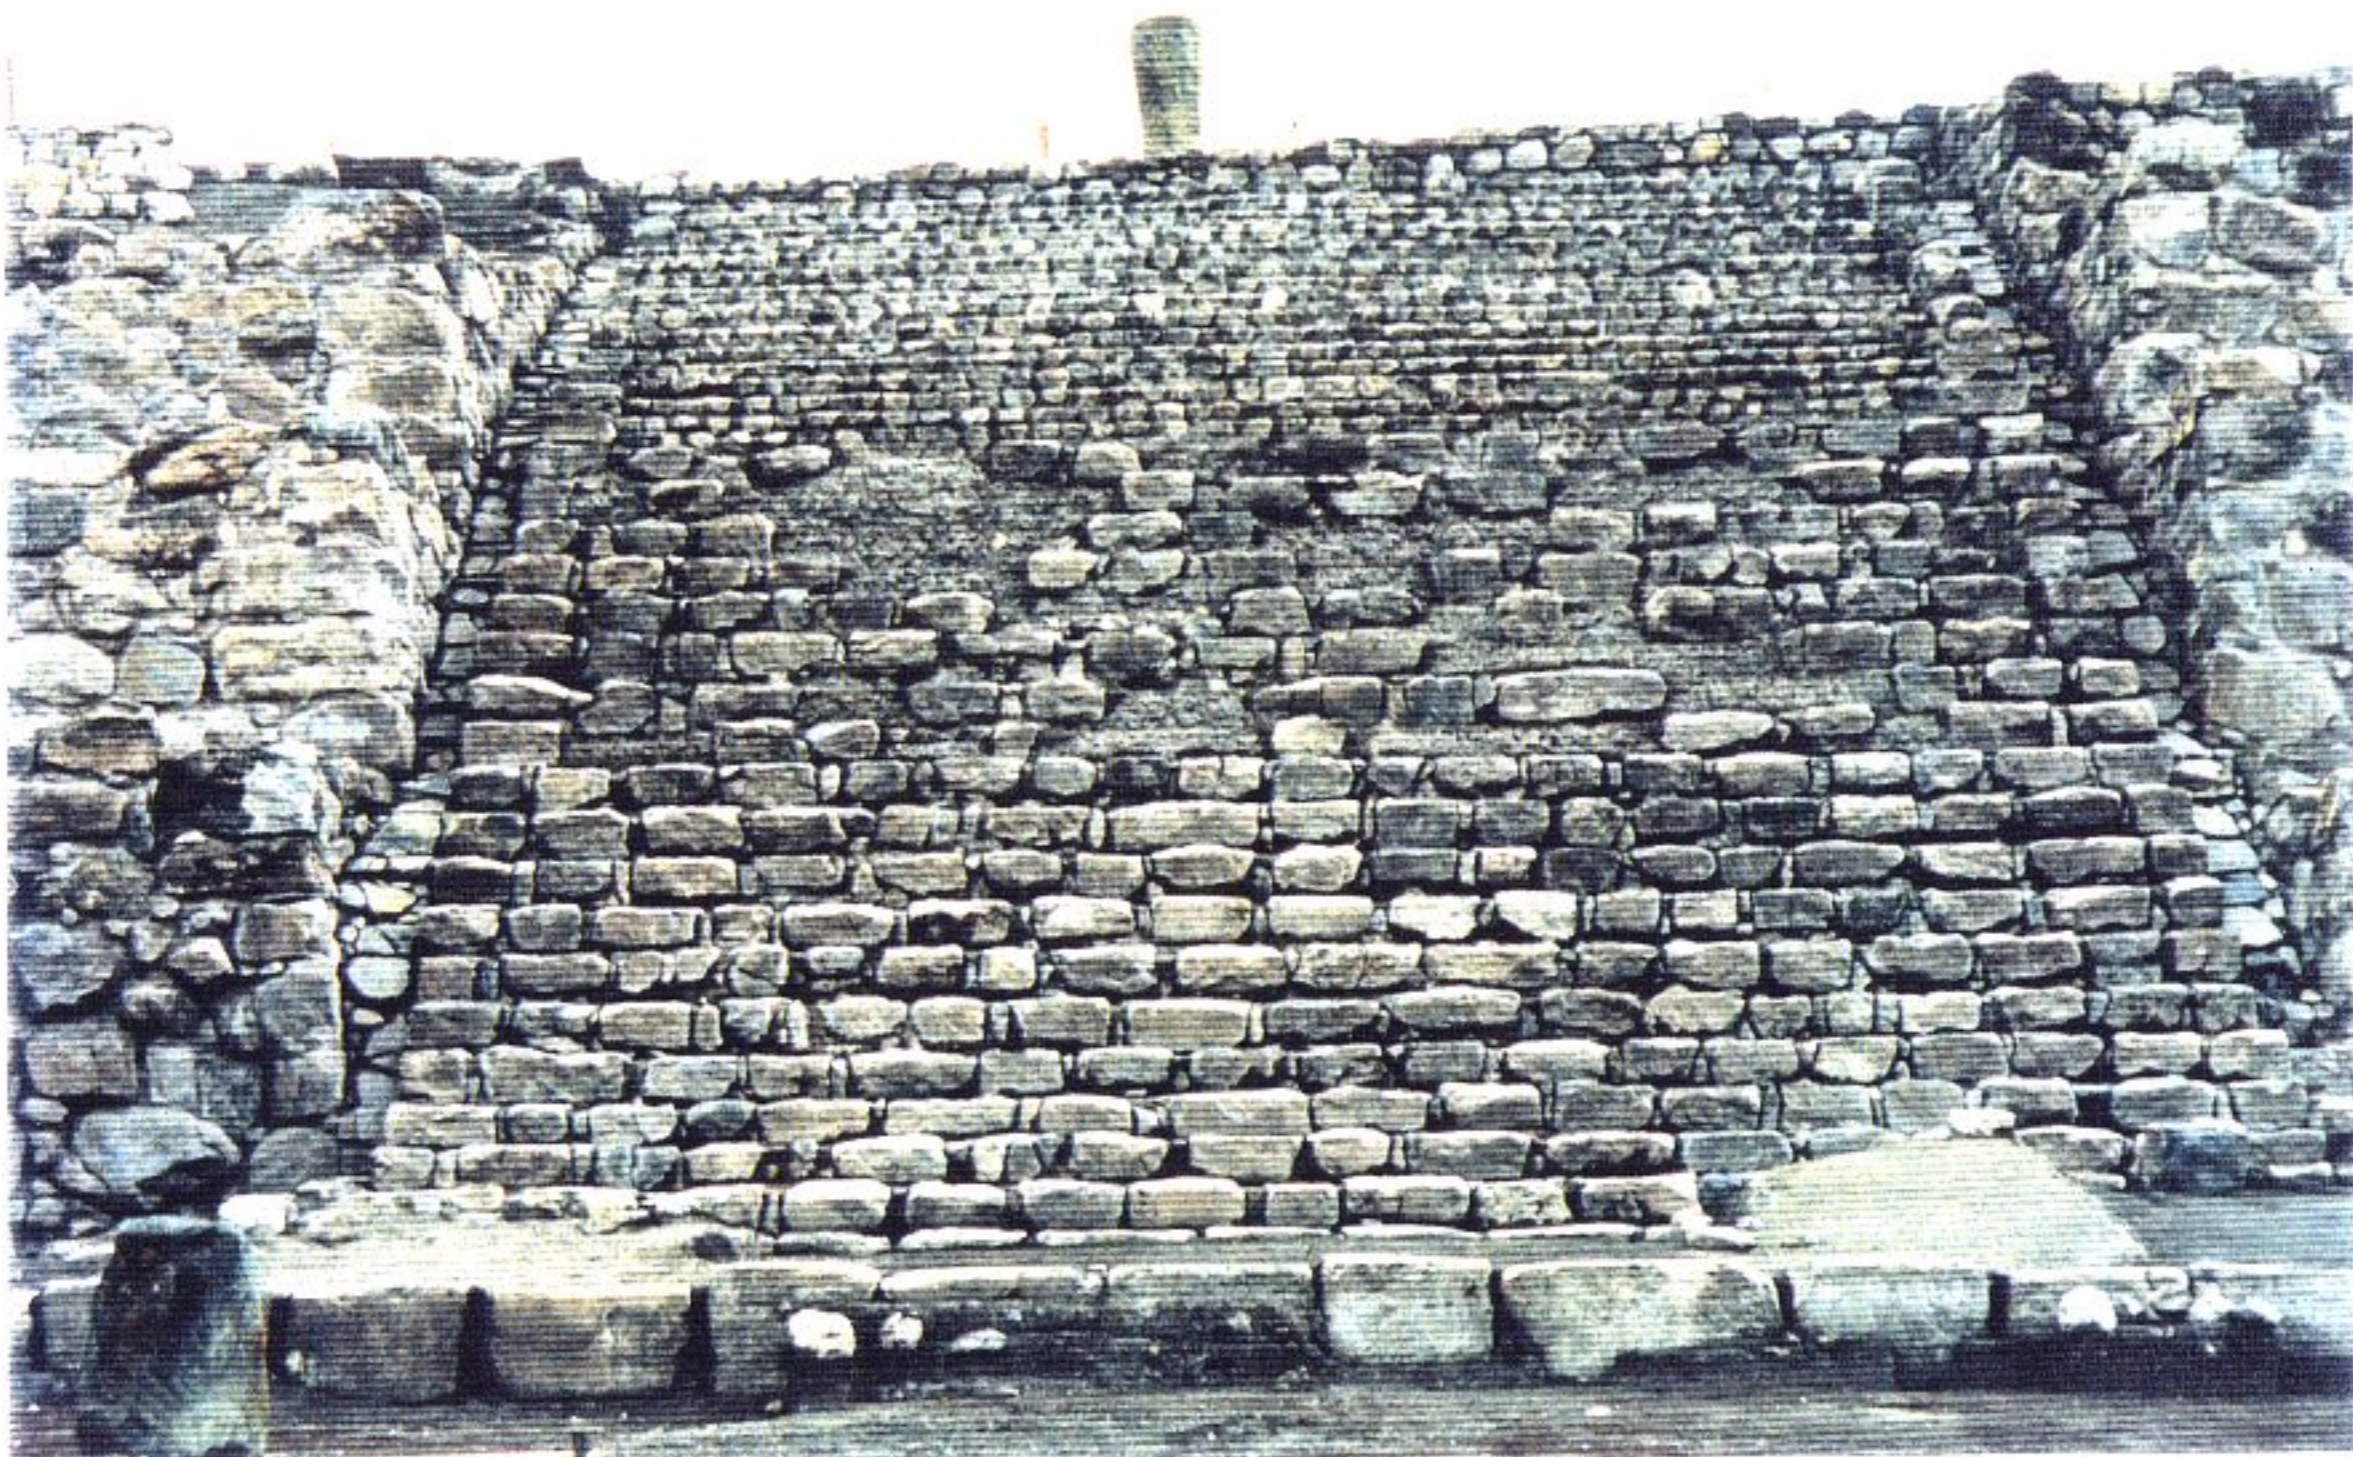
FOTO 13. Después de la intervención; Escalera Principal de la Fachada Frontal (Oct, 2002)

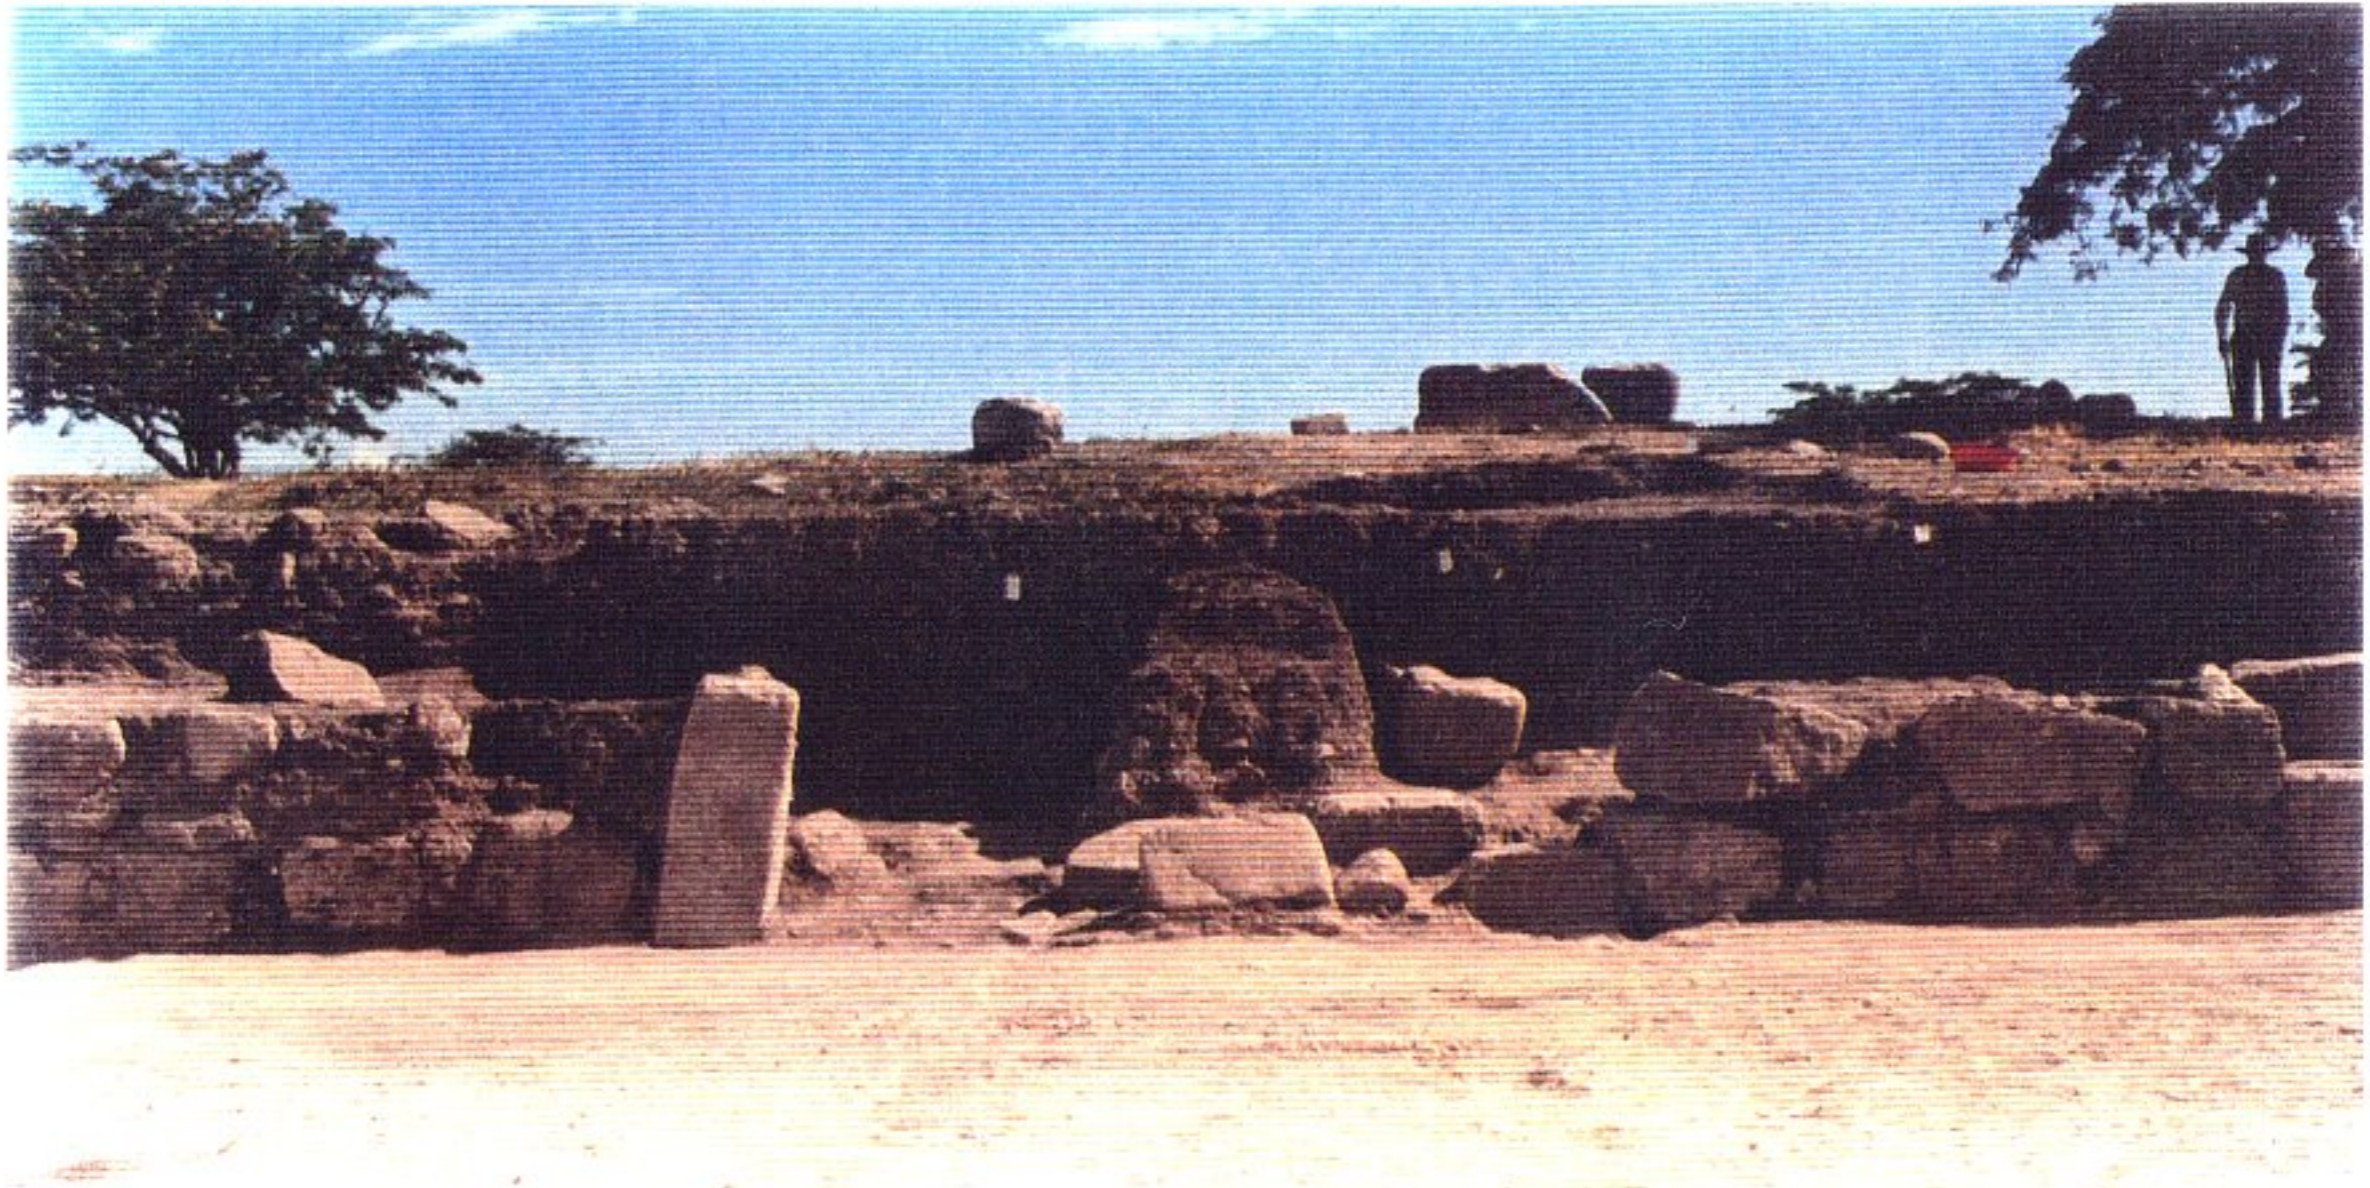
FOTO 15. Inicio de la restauración del muro de contención y la Escalera Sur en la Plaza Central (Ago, 2002)

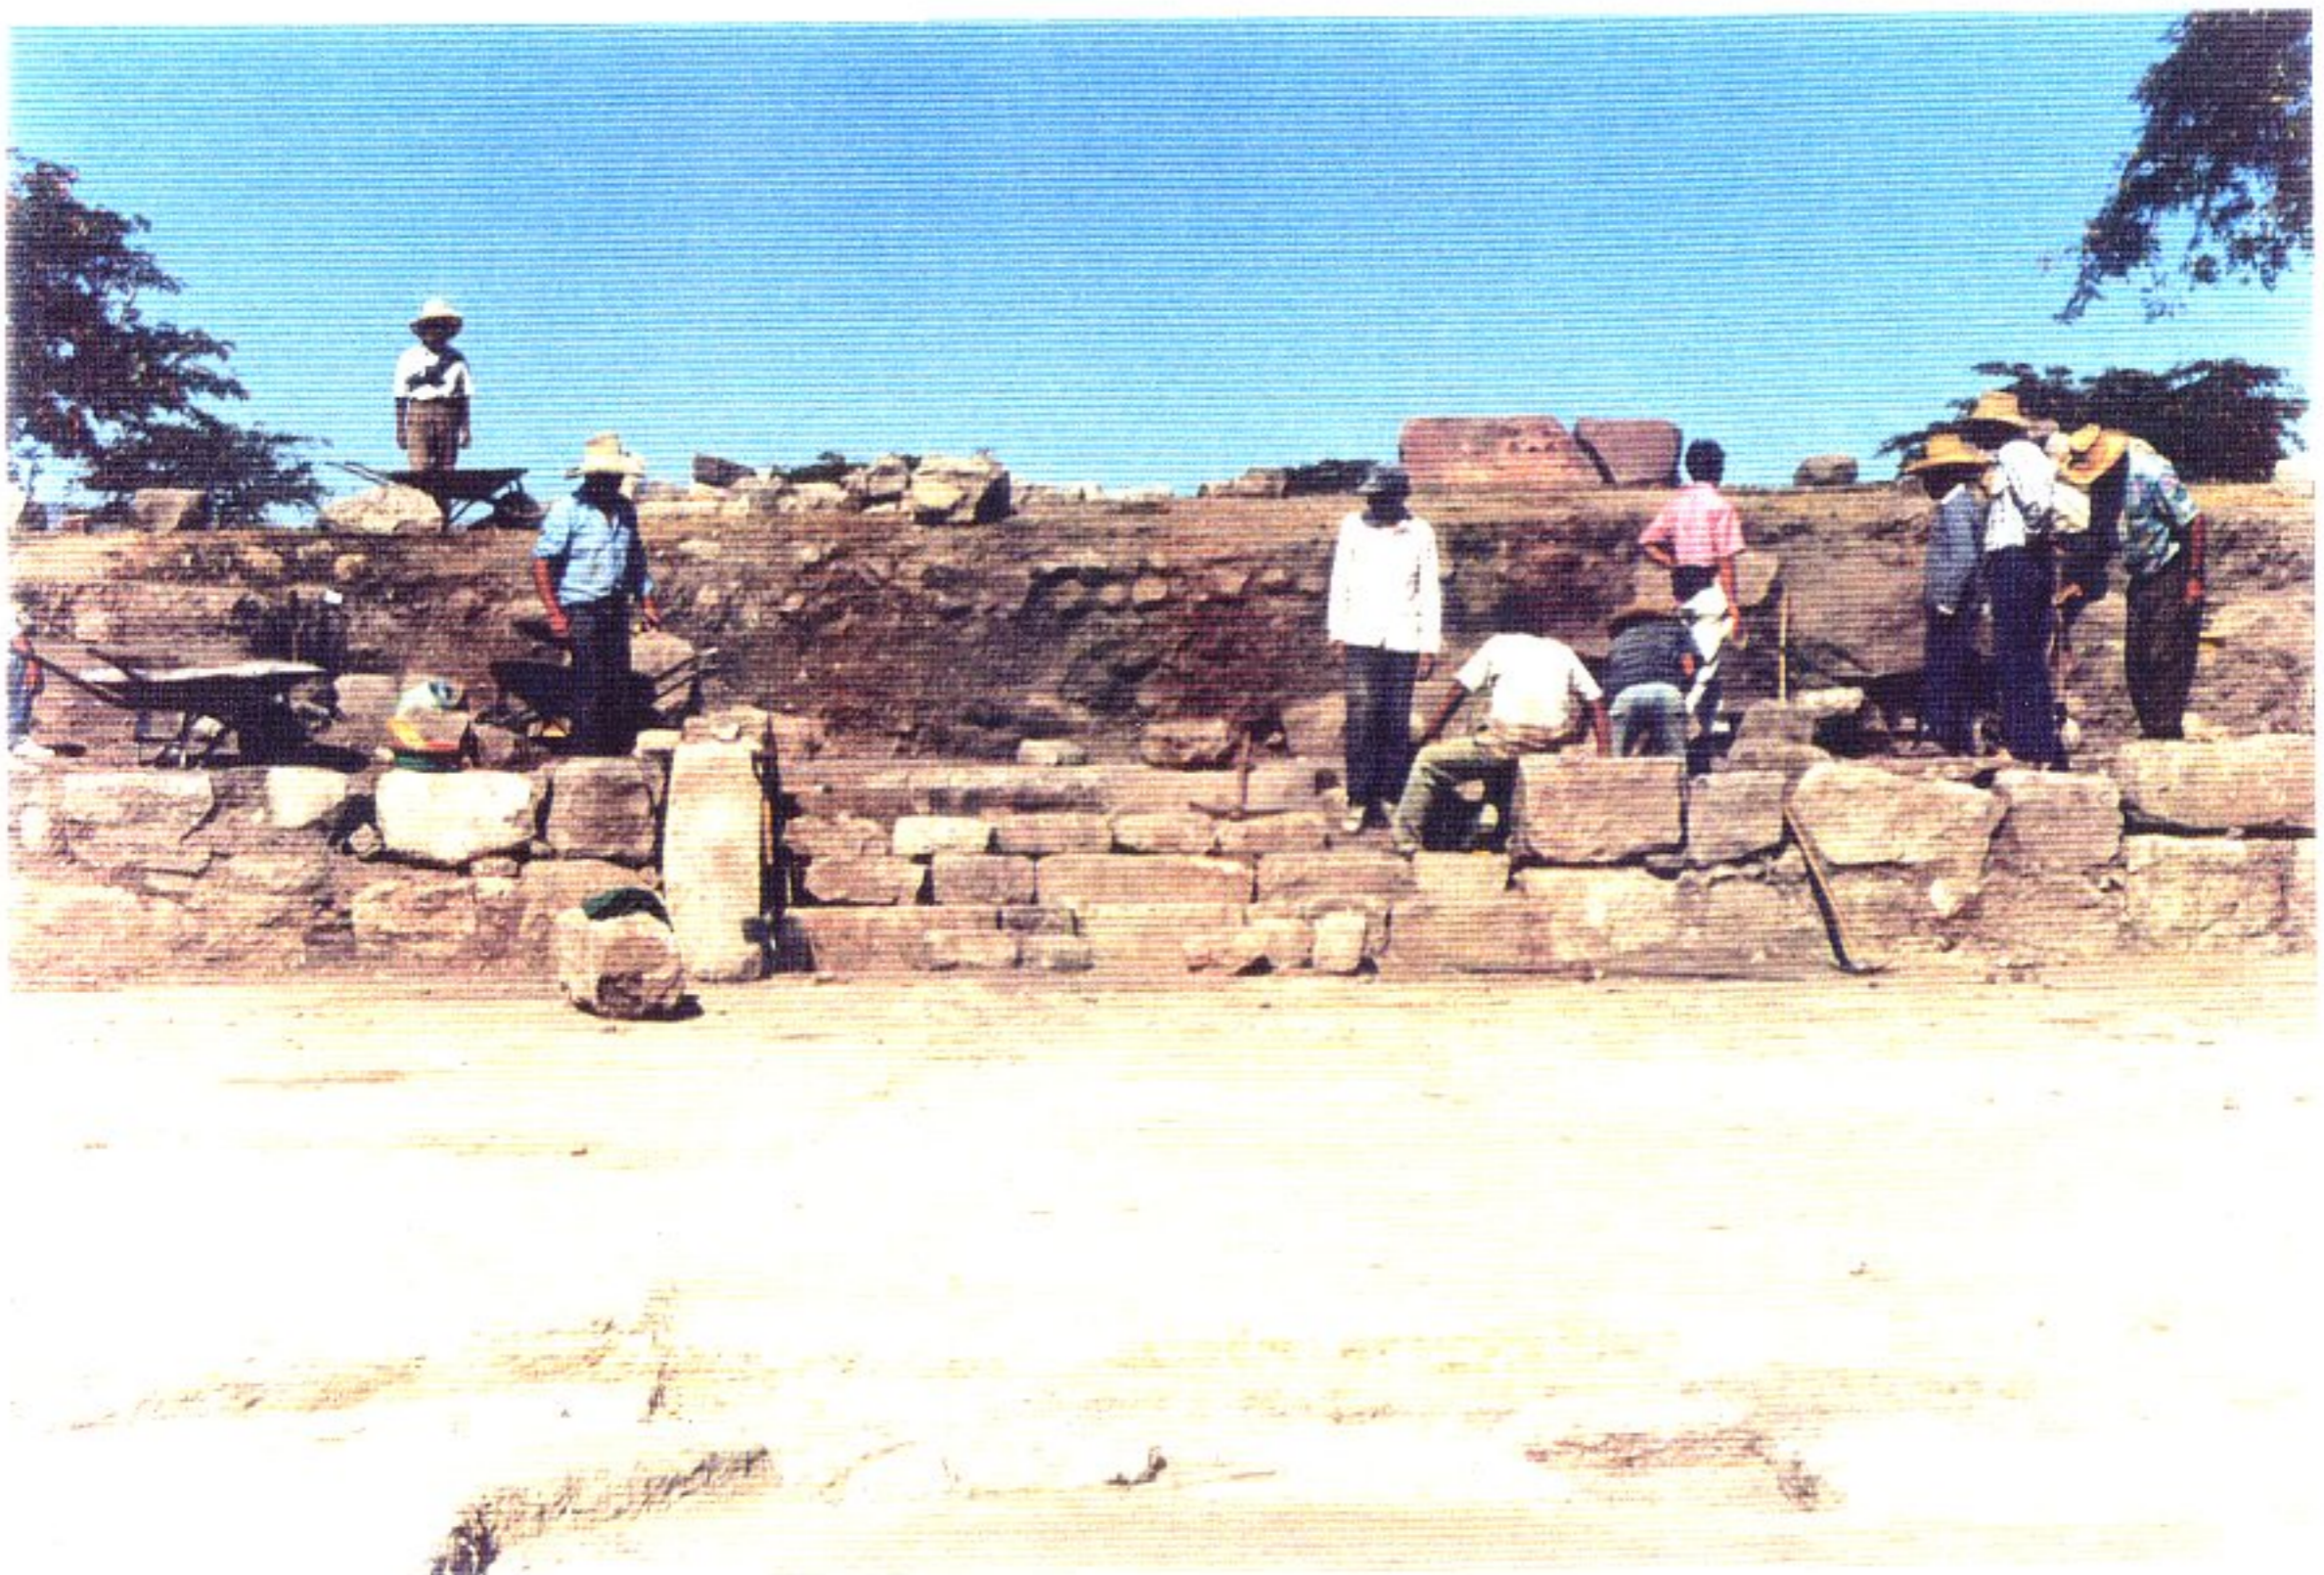
FOTO 16. Restauración del muro de contención y la Escalera Sur en la Plaza Central, durante la ejecución (Ago, 2002)
