PROYECTO ARQUEOLÓGICO KUNTUR WASI 2002
De la Misión Arqueológica de la Universidad de Tokio

Informe Preliminar presentado
Al Instituto Nacional de Cultura

Lima, noviembre de 2002

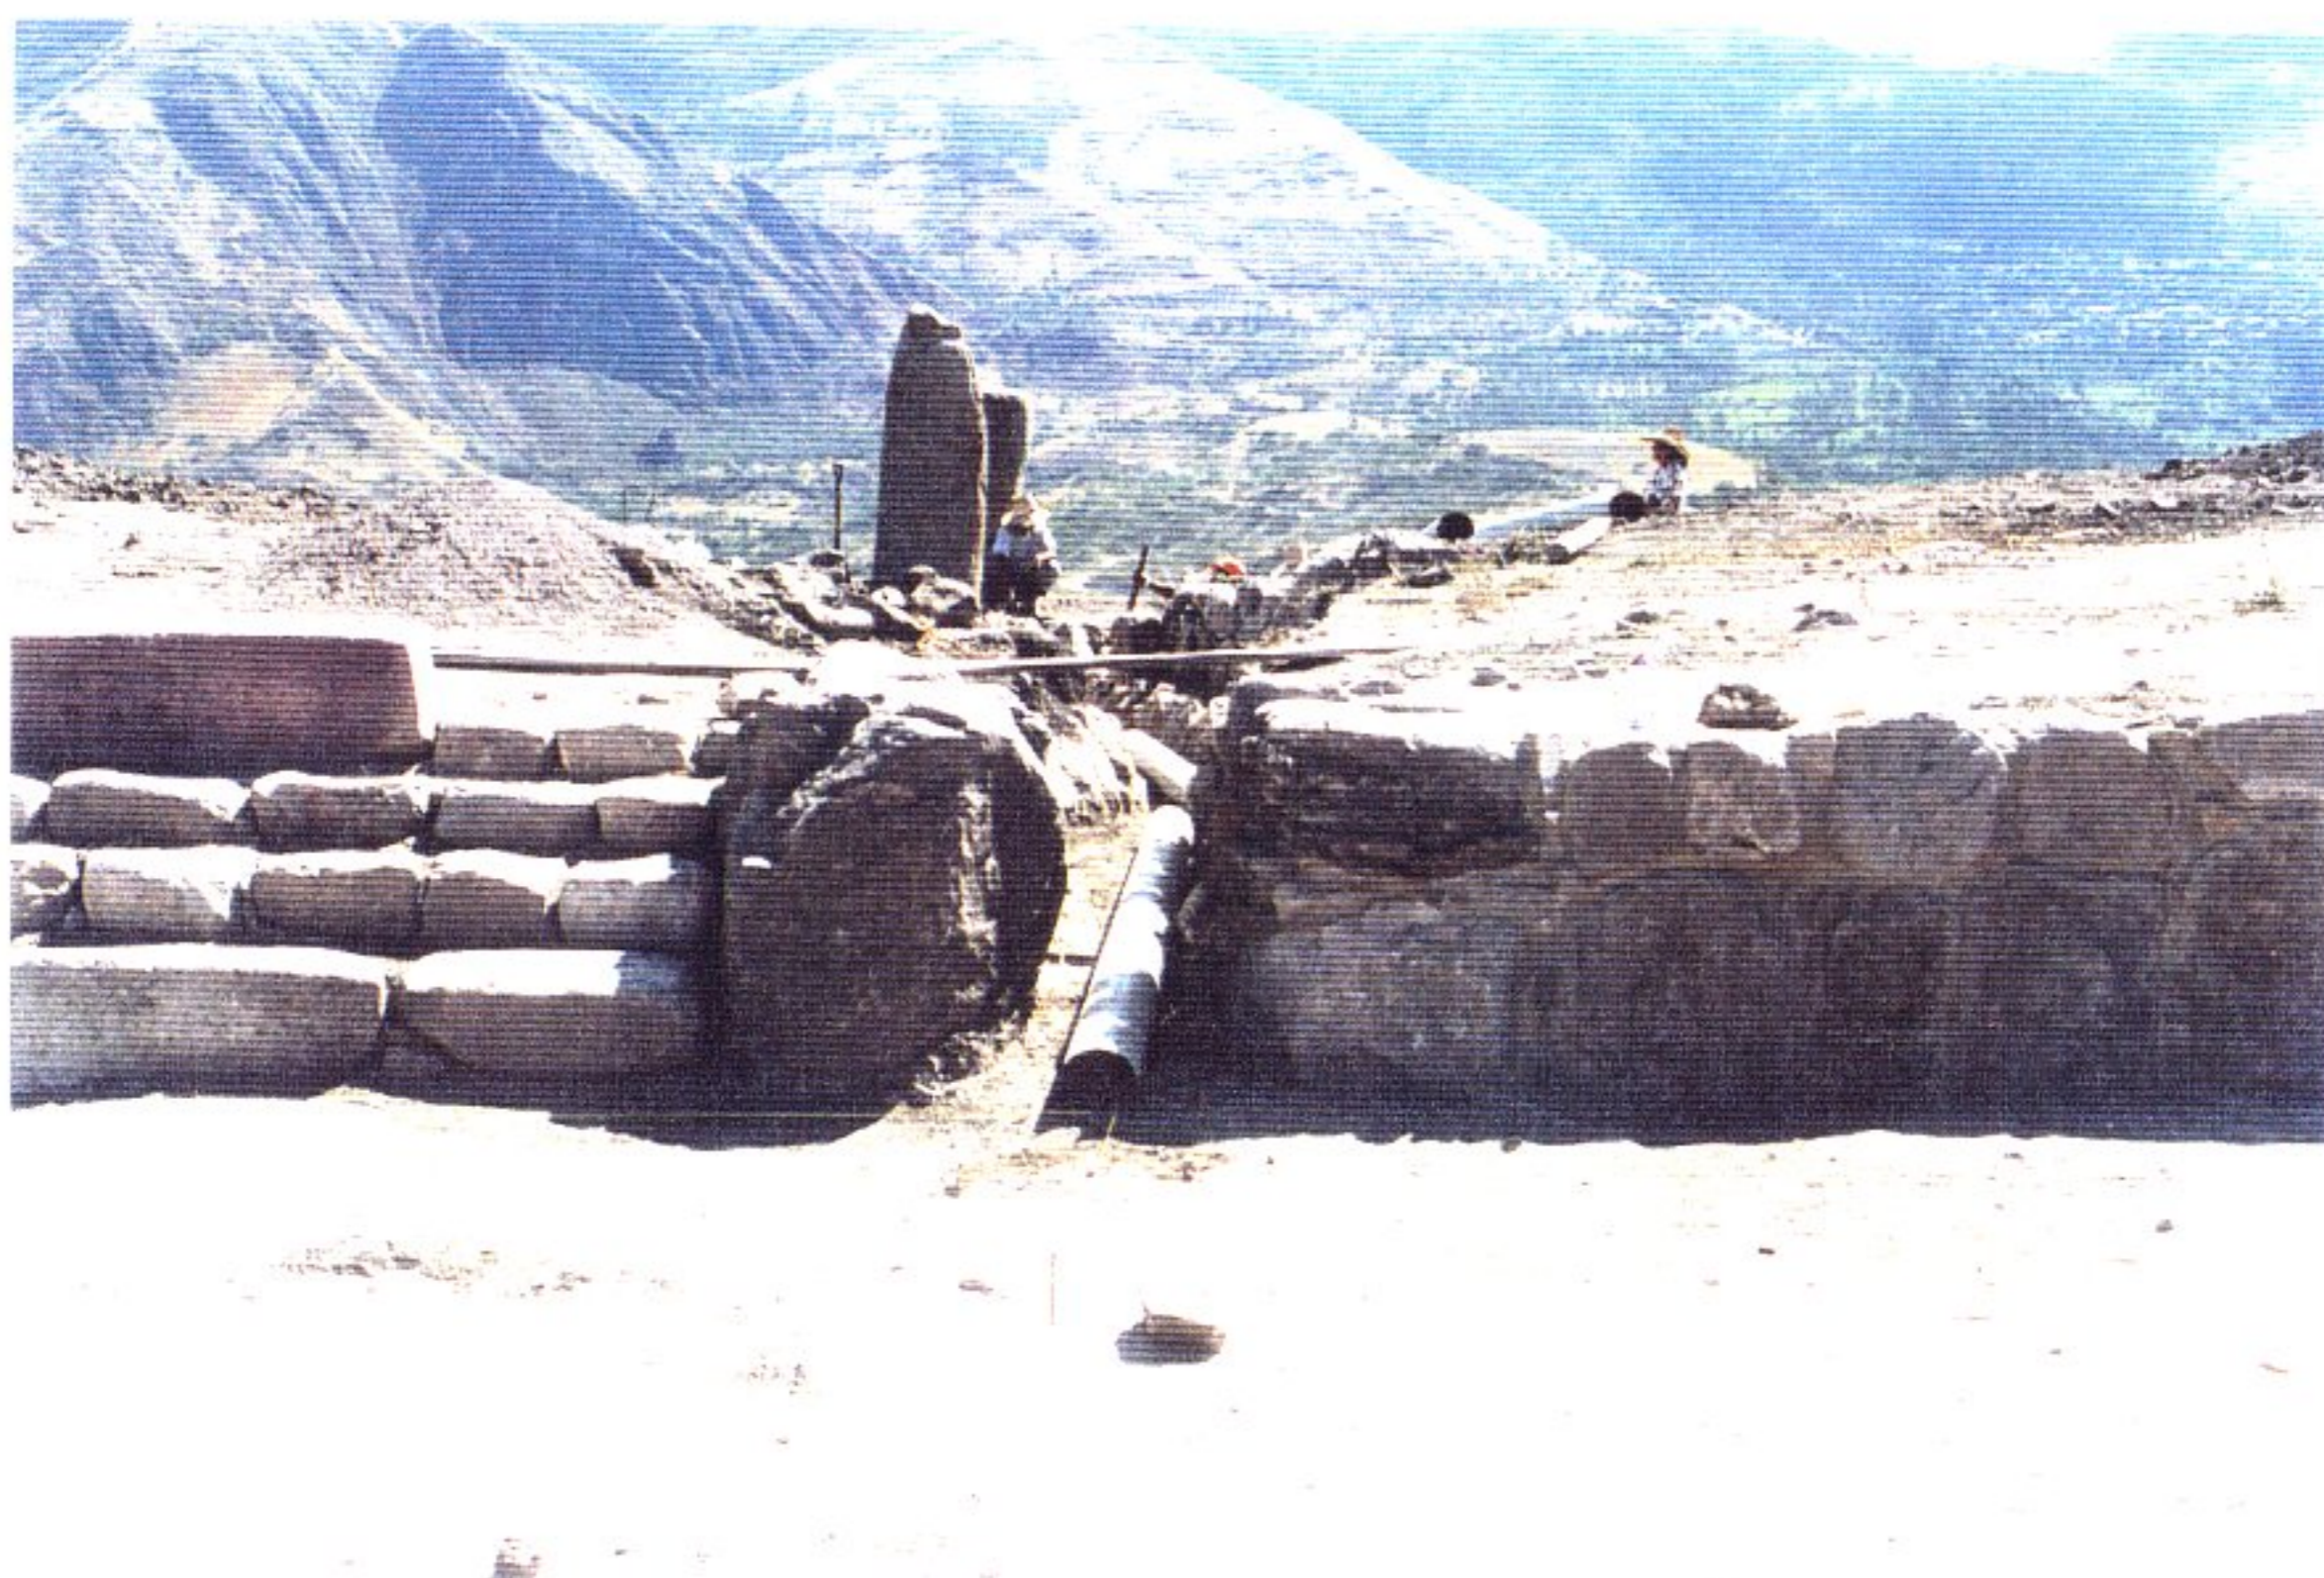
FOTO 18. Canal de drenaje desde la Plaza Central hasta la Fachada Frontal (Oct, 2002)

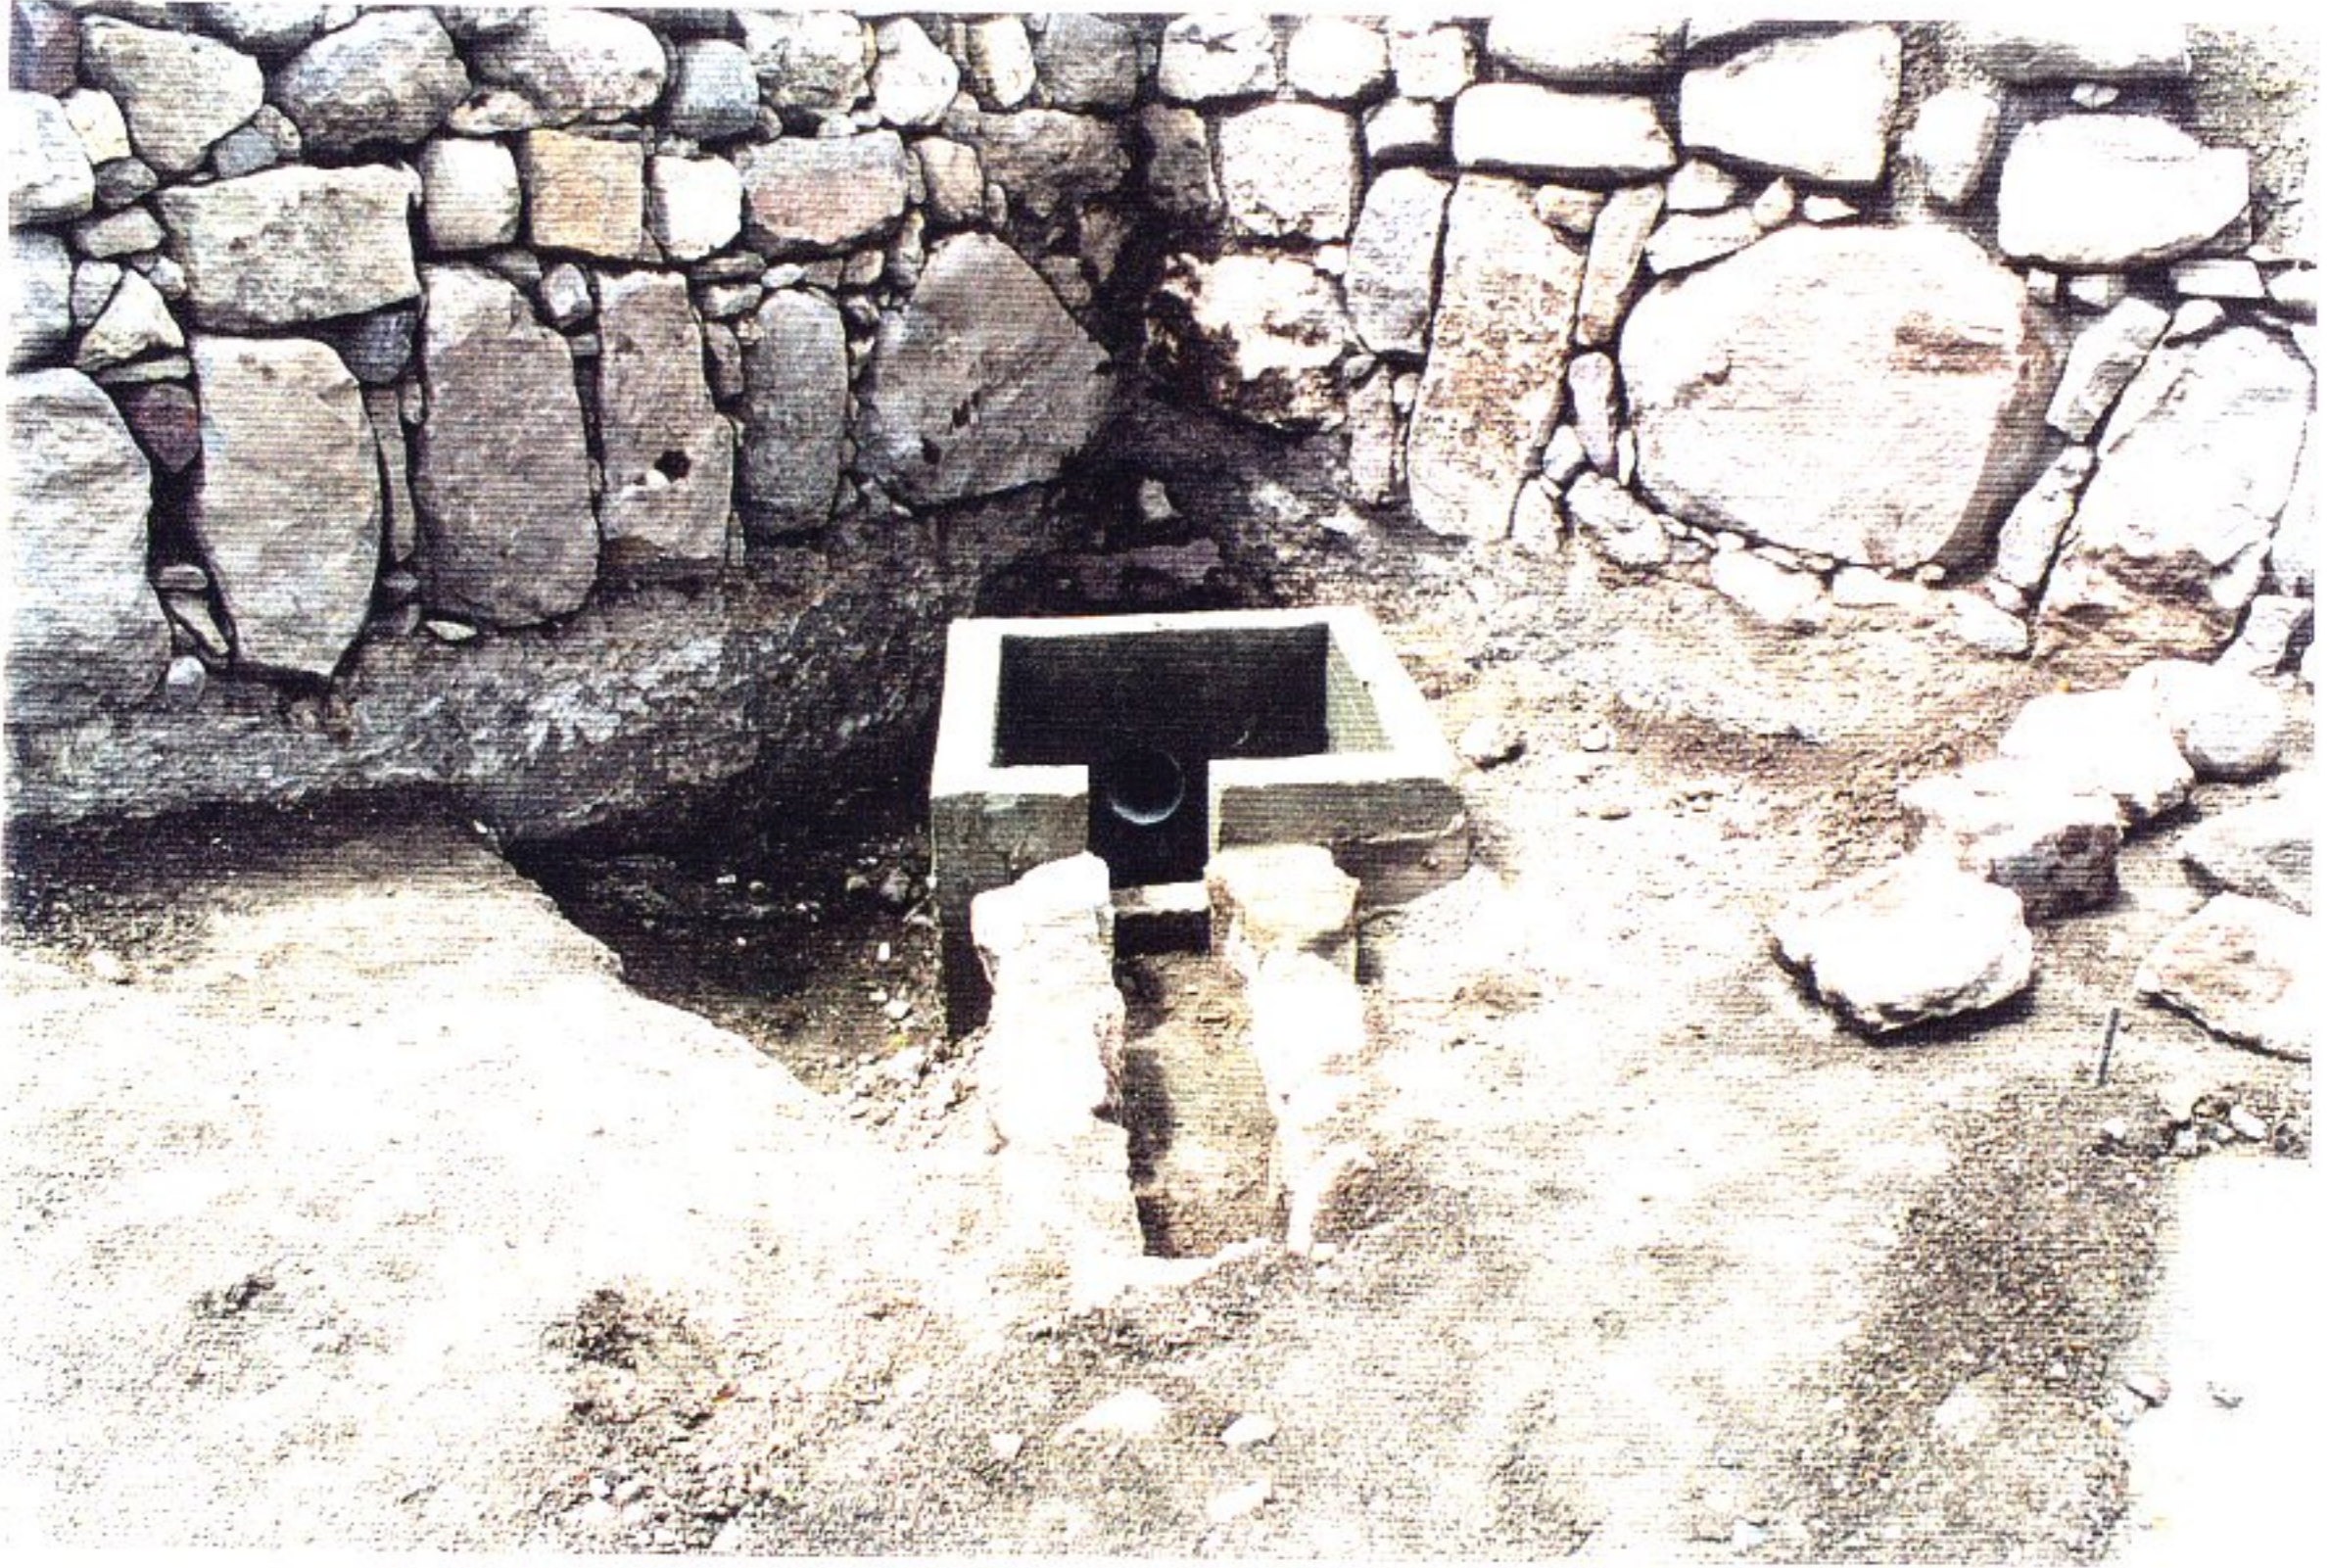
FOTO 19. Canal de drenaje desde la Plaza Central hasta la parte Oeste de la Fachada Frontal (Oct, 2002)
