多摩川河口部ヨシ原の環境調査

Environmental Research of the Reed bed in Tama-River Estuary

プロジェクト代表者：湯谷 賢太郎 (理工学研究科・助教)
Yutani, Kentaro (Grad. School of Sci. & Eng.)

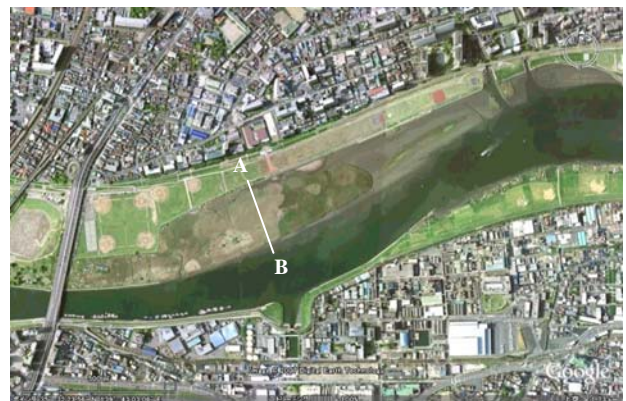
調査対象となるヨシ原 (図 1) の形成過程は次のように考えられる。昭和 10 年から戦争が始まるまでの期間で、当該地区は砂利の採取によって結果的に河道が拡張された。その結果、昭和 50 年代には当該地区よりも上流から狭い河道を流下した洪水流は急激な河道の拡張によって流速が低下し、土砂が堆積することによって広大な干潟が形成された。出水時の水深を浅くする干潟が、さらに出水時の掃流力を低減させ、現在では干潟が拡大するとともに、地盤高が高くなり、塩性湿地が陸生の植物に遷移している状況である。さらに現在では、繁茂したヨシによって出水時のウォッシュ

図 1 調査対象地点航空写真 (© Digital Earth Technology, © Google)、および調査線

対象地区において、ヨシの立ち枯れが見られる地点から健全なヨシが生育する地点まで、調査側線を設定し(図1中 A-B、河口から 4.9 km)、土壌の分析を行った。図1中では、A 点側がヨシの立ち枯れが見られる地点である。始めに、土壌還元度の分析によると、干潟と河岸との間にあるヨシ過熟が見られるヨシ原内では、ヨシ生育基盤の土壌が特に還元化していることが確認された。これには、ヨシ立ち枯れが見られる地点の比高が低く、干出頻度が少ないために嫌氣的になりやすいことが考えられる。また、土壌間隙水中のアンモニア窒素濃度の観測においても、同様にヨシの立ち枯れが見られる地点において高い濃度が観測された。アンモニア態の窒素は、嫌氣的環境において多く蓄積する性質があるため、ヨシ立ち枯れが見られる地点が嫌氣的になっていることが、アンモニア態窒素蓄積の一要因であることが予想される。また、土壌の酸素環境以外に、ヨシ立ち枯れ地点では潮汐流動によって有機物を多く含む微細な粒子が供給される可能性がある地点であり、高濃度の有機物蓄積がアンモニア態窒素の蓄積の要因になっていることも考えられる。一方、土壌間隙水中のリン酸態リン濃度の観測結果を見ると、ヨシの立ち枯れが見られ、比高の最も低い 4.9k-1 地点において非常に高い濃度が観測された。本結果から、ヨシ立ち枯れ地点に何らかの栄養塩供給要因があることが予測され、潮汐流動による栄養塩及び有機物の供給があることが考えられる。

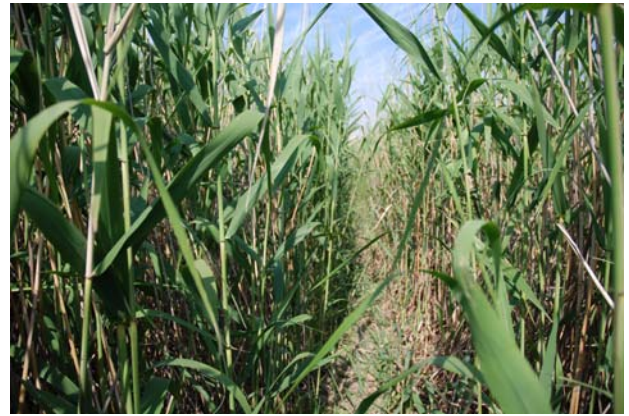
図2 調査対象地点内のヨシ群落内部 (2007年5月)

対象地区では、ヨシの過熟によるヨシ立ち枯れが見られた。ヨシ過熟とは、ヨシの生育基盤が劣化し、ヨシ及びその生態系等に影響を及ぼしている状態を言う。具体的には、生育基盤である土壌が還元状態になり、ヨシ原の主要構成物であるヨシそのものが枯死し、ヨシ原に生息・育成する動植物が減少し、ヨシ原の生物多様性が失われる状態であり。当該地区のヨシ枯死現象も、後述するように土壌の還元化が原因であると考えられる。土壌が還元化する原因は、ヨシの生育基盤である土壌内への酸素供給量の減少があり、その要因はヨシ群落がトラップする泥土やシルトなどの細粒成分やリターの堆積、ヘドロ化であると考えられている。
