自然材料からなるブロック状構造物の強度評価手法の開発

Strength Estimation of block structures composed of natural materials

プロジェクト代表者：長田 昌彦(地圏科学研究センター・准教授)

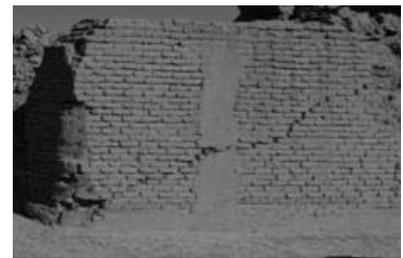
図-1 地震により亀裂が発生した日干し煉瓦壁面(バム遺跡)

図-1は、モスクに向かう通路の壁が地震により亀裂が入った状態で残存している部分の写真である。地震動の入力方向は、多くの柱などの倒壊方向から写真の左右方向であると推定されている。亀裂は煉瓦と煉瓦を埋める目地の部分をアミダ状に選択して進展しており、日干し煉瓦構造物における破壊様式の典型的な例である。このような日干し煉瓦構造物の各所で、針貫入試験とエコーチップ反発強度試験を実施した。針貫入試験は、その名の通り細い針を土材料に貫入させ、貫入量と貫入に要した力との関係を測定する装置であり、丸東製作所の装置を用いた。エコーチップ反発強度試験は、対象物に向けて球形のテストチップを一定の速度で衝突させ、その初速度と反撥速度を計測し、それらの比を求める非破壊試験装置である。

簡便な原位置試験方法を用いることにより、日干し煉瓦構造物の修復作業のために必要となる基礎的な力学的物性値を把握することができた。一方で図-1のように既に破壊されたブロック状構造物の現状での安定性を評価する必要もある。このニーズに応える一つの手法として常時微動の計測があり、転石に対する基礎的な研究を進めている⁵⁾。また得られた力学的な物性値を用いた数値計算法の適用性についても検討しており⁶⁾、このようなブロック状構造物の動的解析の準備が整いつつある。
