塩類風化による地圏材料の劣化に関する研究 Salt Weathering on Geosphere Materials—Oya Tuff and Concrete in Architectures

プロジェクト代表者:小口千明(地圏科学研究センター・助教授)
Chiaki T. OGUCHI (Geosphere Research Institute, Associate Professor)

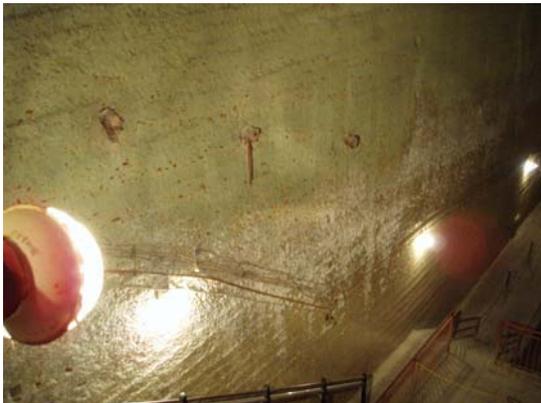
図1 大谷資料館の壁面における塩類析出

の深さで掘り進められており、最深部の空間には地下水が溜まっている。館内の年間平均気温はほぼ 15℃である。秋から春先にかけて岩盤表面に白色物質が多く析出し、夏場にはその析出量が少なくなることが観察されている。このような白色物質は岩盤を構成する粒子を押しつけて析出しており、壁面下部には白色析出物と粉末状の岩盤崩落物とが堆積している(図1)。

壁面含水比については、大谷資料館の入り口に近い箇所では含水比の季節変化が大きく、深部ほど季節変化が小さいという結果が得られた。XRD結果によれば、白色析出物はテナルダイト(Na_2SO_4)、石膏($\text{CaSO}_4 \cdot 2\text{H}_2\text{O}$)、沸石(一般式: $(\text{Na}_2, \text{K}_2, \text{Ca}, \text{Ba})[(\text{Al}, \text{Si})\text{O}_2]_n \cdot x\text{H}_2\text{O}$)などであり、含水比の高い部分では沸石が卓越する傾向があった。

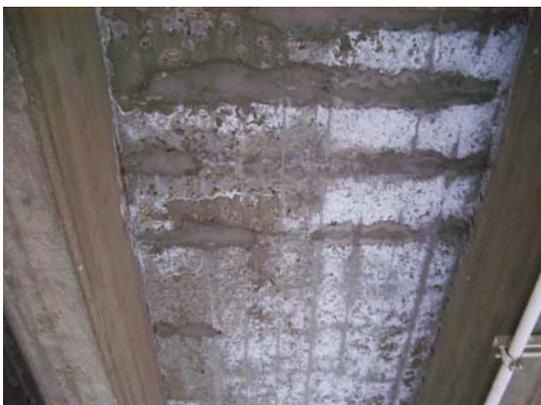
図2 ペDESTリアンデッキにおける塩類析出

埼玉大学工学部のペDESTリアンデッキは、1969年に竣工された。建設後37年を経過しており、天井や橋脚に劣化が認められる。天井部分では、秋から春先にかけて、ひび割れや錆びた鉄筋の周辺に白色析出物が見られ、コンクリート片が浮き上がり、手を触れただけで容易に剥落する状況である(図2)。橋脚部分では、下部にひび割れが多い傾向があるが、橋脚そのものの構造にはほとんど影響はないと思われる。また、床面との境界付近で、ごくわずかの白色の物質が秋から春先に

夏場にはほとんど析出していなかった塩が、冬には広範囲にわたり析出し、特にコンクリートのひび割れ部分や剥き出しになっている鉄筋周辺に多く析出している傾向があった。また、5月に採取した塩類鉱物はトロナ($\text{Na}_3\text{H}(\text{CO}_3)_2 \cdot 2\text{H}_2\text{O}$)であったが、10月の試料にはトロナはほとんど検出できず、12月の採取物で再び確認できた。なお、硬い白色析出物はカルサイト(CaCO_3)であり、一年を通じて検出できた。

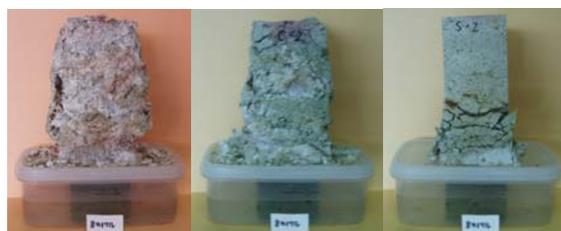
図 3 塩類風化実験 8 サイクル後の供試体の様子 (左:荒目、中:中目、右:細目)

実験の様子を図 3 に示す。塩類風化実験では、1 サイクル終了時に試料の崩落と塩類析出が確認でき、10 サイクル終了時には荒目の大谷凝灰岩では供試体全体を塩類が厚く覆い、岩石を大きく剥落させていた。乾湿風化実験では、実験開始から終了まで、みその部分の崩落は確認できたものの、岩石全体の目立った変化はなかった。凍結融解実験では、溶液補充量では 3 種の実験の中で最少であったが、実験が進むごとに溶液の色が濁っていく様子が観察された。

実験方法は以下の通りである。底面を 5 cm×5 cm、高さを 15 cm に整形した3種の大谷凝灰岩試料を容器に立てて入れて、下部から 3 cm の高さまで溶液に浸した。ここで、溶液とは、塩類風化実験の場合は、硫酸ナトリウムの 20℃における飽和溶解濃度、凍結融解実験と乾湿風化実験の場合は蒸留水である。供試体を約 20℃で各溶液に 24 時間液浸後、塩類風化および乾湿風化実験では 40℃で 24 時間乾燥させ、凍結融解実験では約 -15℃の冷凍庫内に 24 時間置いた。この液浸-乾燥(凍結)過程を 1 サイクルとして、10 サイクルまで繰り返した。1 サイクル終了ごとに写真撮影と重量測定を行い、蒸発した液量を補充した。

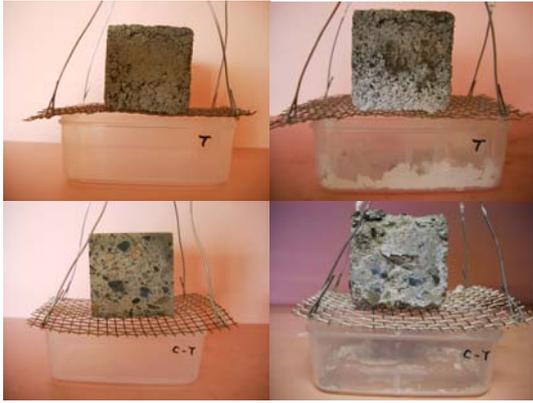
図4 トロナ溶液に浸した2種のコンクリート類の実験前と実験終了後の写真(上:スペーサー、下:コンクリート。左:実験前、右:実験後)

蒸留水に浸したものと硫酸ナトリウムに浸した試料からは、塩の析出は見られなかった。この 2 種類以外のトロナ溶液、炭酸水素ナトリウム溶液、炭酸ナトリウム溶液に浸した試料は 2 種類とも、1 サイクルから塩の析出が見られた。トロナ溶液に浸したコンクリート試料は 9 サイクルで剥落し、炭酸ナトリウム溶液に浸したコンクリート試料は 8 サイクルで剥落が確認できた。スペーサー試料では剥落は確認できなかった。実験終了時の写真を図 4 に示す。また、トロナ溶液に浸したサンプルの重量変化を実験前の試料の乾燥重量との比で表し、サイクルごとの結果を図 5 に示す。トロナ溶液に浸したスペーサー試料では、他の塩類溶液に浸したときよりも重量比が 1 番高くなった。また、コンクリートは 9 サイクル以降で重量比が減少し、実験前の重量比(重量比 1)を下回った。
