# イラン，バム遺跡の修復に向けた国際協力

International Cooperation for the Restoration and Preservation of Arg-e-Bam

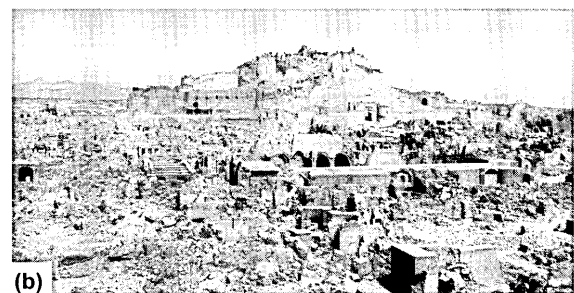
写真-1 バム遺跡の地震被害の状況 (ユネスコ提供)

(a)地震前。修復が進んでいた。

(b)地震後。大きく崩壊し瓦礫に埋まっている。

バム遺跡は、イラン東部にあり、北緯ほぼ29°、東経ほぼ58°、標高約1060 mに位置する。2003年12月26日に遺跡直近を通過するバム断層が動き、マグニチュード6.8の直下型地震に襲われた。バム遺跡 (Arg-e-Bam) のある人口約10万人の町バム市では、約26000~27000人の人命が失われた。この亡くなられた人命数については、一時50000人にも上ると報道されたがその後訂正された。いずれにせよ未曾有の大災害であった。この地震により日干し煉瓦を中心とし、一部焼成煉瓦で造られたバム遺跡も大きく崩壊した。写真-1 (a), (b)に地震前後のバム遺跡の状況を示す。(a)はほぼ30年かけて修復された状況である。バム遺跡は、小高い丘陵部に建設された領主の館とそれを取り巻く旧市街地よりなる。写真から、いずれの部分も大きく崩壊していることがわかる。写真-2は領主の館内の兵舎の地震前後の状況である。

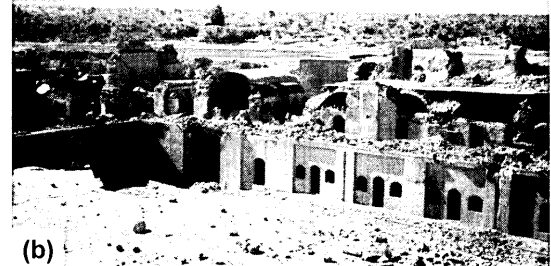
写真-2 領主の館内の兵舎の被害状況。(a)地震前、

(b)地震後の状況。2階部分が完全に倒壊している。

地震により日干し煉瓦で造られた2階部分がほぼ完全に倒壊していることがわかる。写真-3は領主の館基礎の崩壊である。壁の大半部が大きく崩れ、基礎の石組み
