## 北部タイ集中豪雨による地滑り災害調査報告

### Investigation on the Damage by the Landslide Disaster in Northern Thailand

**Keywords: Uttaradit, Northern Thailand, Landslide,**

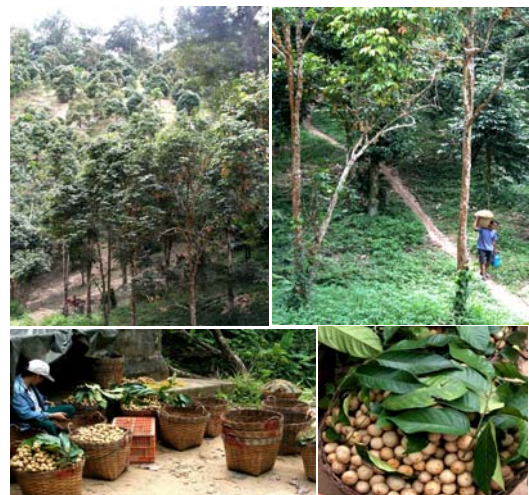
Fig.3 Fruit farm on the mountain slope

この地帯がより粒子の細かい砂岩や泥岩・シルト岩で構成され、しかも地表面の基岩の風化が進み、粘土質の土壌となり、周辺の乾燥した砂礫地帯に比較して保水性が高くなっている。こうした土壌条件、地形条件が山地斜面上部まで果樹栽培や畑地耕作利用の要因となっている。

この地区は基盤が緻密な泥岩で、根の進入が難しく、その結果、果樹類も表面根となり、今回の表層崩壊でも簡単に倒伏・流出したものと考えられる。

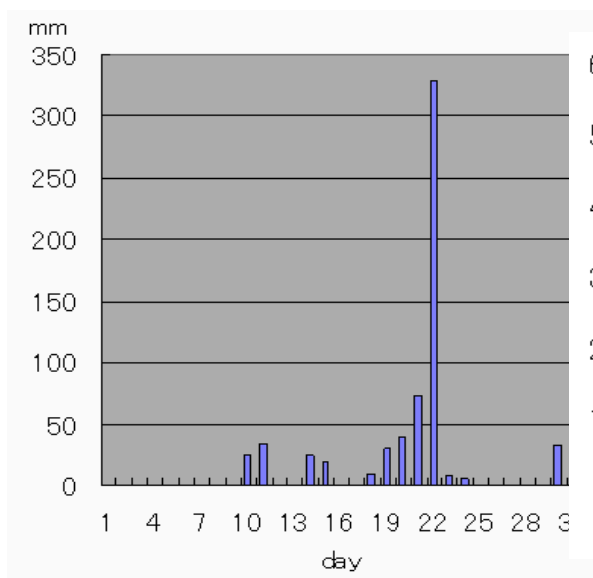
Fig.4 Rainfall in May 2006

2006 年 5 月 22 日から 23 日にかけて発生した土石流災害時には、日最大雨量 330 mm (22 日)、22 日までの 48 時間総雨量は 402.1 mm に達している。この雨量記録はこれまでの最大雨量を更新しており、年間雨量も 9 月現在ですでに 1970 mm を超え、記録更新となることが確実視される。Lap Lae の測候所では 5 月の雨量合計が 631.2 mm で、これまでの最大雨量を更新している (Fig. 4)。

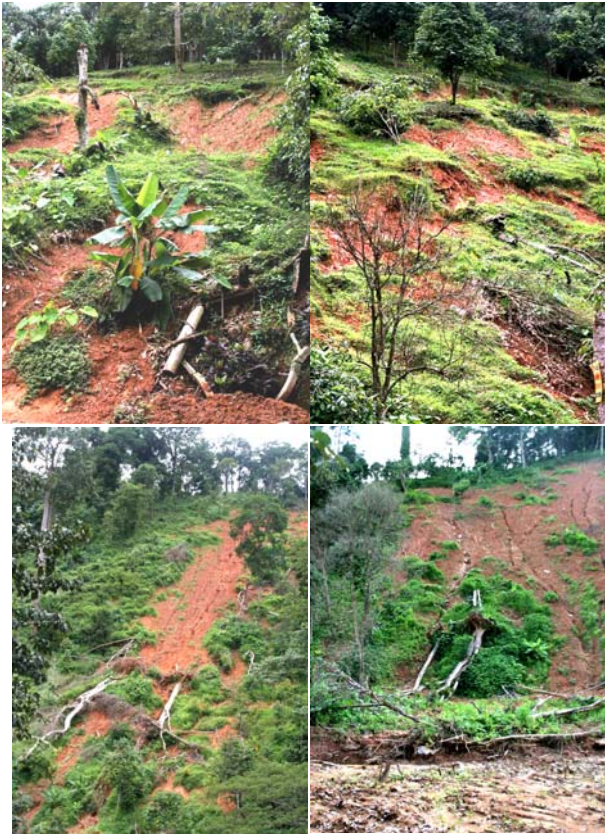
Fig.6 Observed many case of surface landslide

山間部の斜面崩壊は、屋根直下から発生し、高い頻度で起こっている。しかし、基盤が比較的硬度のあるシルトから砂岩であることから、深度の浅い表層崩壊がほとんどであった (Fig. 6)。

土壤崩壊の各斜面を見ると、表層崩壊であることから、土壤が流出した痕跡が目立たなく、大量の雨水が

流れた痕跡と、大木の倒壊と流出が目立っている。一見山津波の様相を呈している。

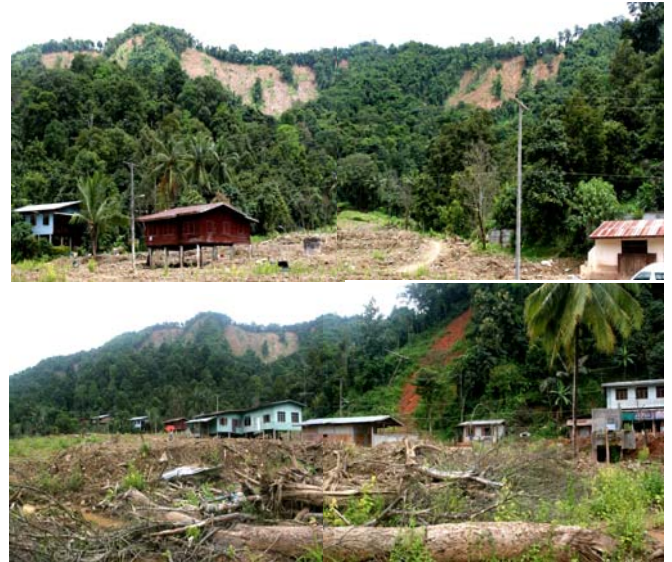
Fig.7 A case of landslide, Maharat

大きな災害地の一つである Maharat 村では、広い谷の周辺斜面の多くが崩壊、その崩壊土砂は斜面下部から河川まで約 220m 流下し、住宅、果樹を押し流している (Fig. 7)。

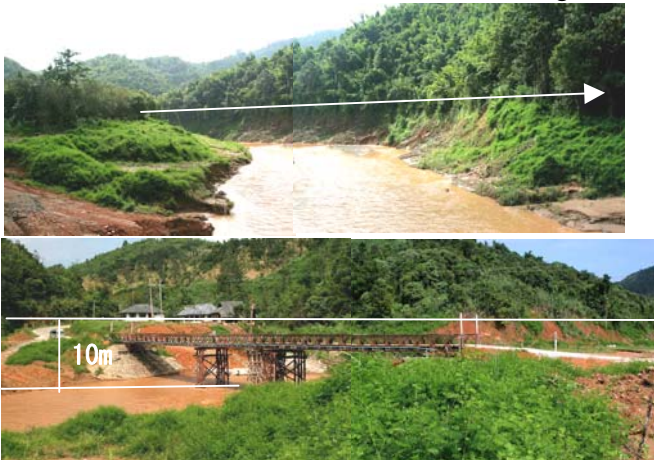
Fig. 9 Nam Lee river at front of Nam Lee National Park

この一帯で Uttaradit と同様、5月22日から23日にかけて集中豪雨となり、夜2時に大出水を起こしている。しかし、この地区では山地斜面の土砂崩れはほとんど発生しておらず、道路の法面などに小規模の崩壊が見られるのみである。雨水は谷と河川に集中し、Na Nam Lee 国立公園の入口付近では、水位が 20mほど上昇し、橋を流出させ、谷沿いの狭い土地をのみこんでいる。Nam Ta 川が合流する Nam Lee も山間を流れる河川で、今回の出水で谷底全体に冠水、Na nam 国立公園入口付近での観察では、20m以上の水位上昇があったと思われる (Fig. 9)。この地区ではほとんどの橋が流下している。橋の構造、及び特に都市部小河川の流量、河積容量の確保・見直しが急務である。

大出水であったと思われる。曲がりくねりながら谷を流下する河川では、狭い谷間で水位が以上に高くなり、とくに水衝部では岩肌を激しく洗掘していた (Fig. 9)。

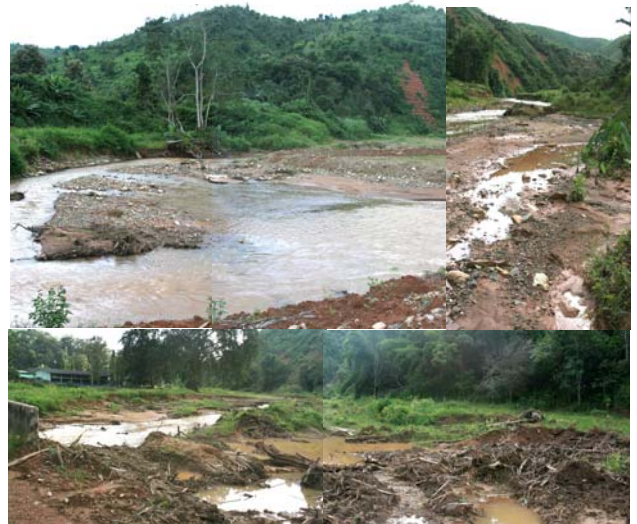
Fig. 10 Expanded river at Nam Ta

村を流れる Nam Ta 川は、川幅わずか 2m 程のものであったが、災害時には谷底いっぱい流下、まわりの水田畑地をのみ込み、現在は流水部分だけで数m以上の川巾があり、広い河原を形成している。4 ヶ月経過した現在も、水の濁りもおさまっていない (Fig. 10)。

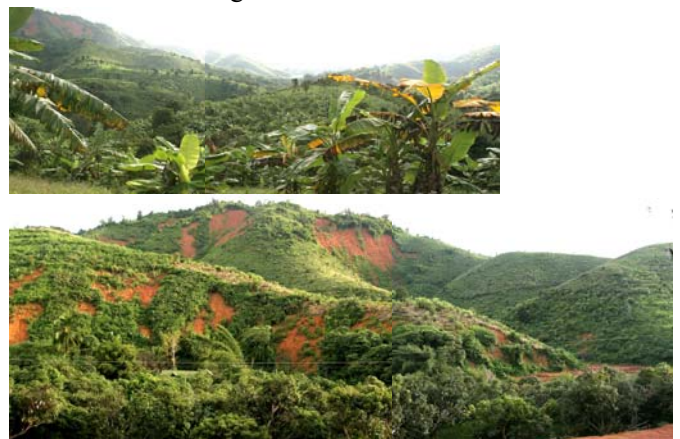
Fig. 11 Fruit farm, occurred many landslide

この一帯では 1990 年代から急速に森林伐採が進み、現在斜面上部でチークの直林とキャッサバ栽培地、斜面中・低部はバナナ栽培地とトウモロコシの畑地となっている。村人の話では、30 数年前にも出水があったという。雨量の違いも問題となるが、こうした急速な森林伐採と土地利用の変化が大きな災害誘引の原因とも考えられる (Fig. 11)。

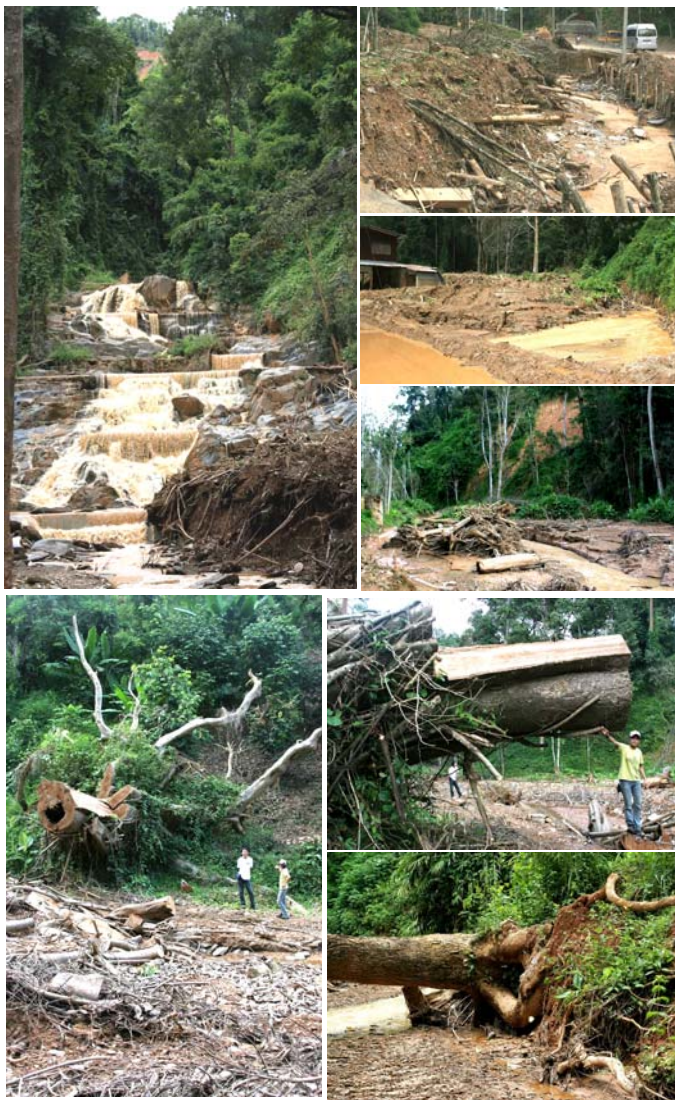
Fig. 12 Mae Phun waterfall and collapsed big tree

この地区には観光地ともなっている Mae Phun 滝があるが、この滝を囲む斜面に多数の土砂崩れが発生、滝の側面斜面も大きく崩壊している。土砂崩れを伴う濁流は滝を超えて流下している。Mae Phun 滝の基岩も硬いスレート岩・砂岩が露出、滝の基本形状は変化していないが 3 ヶ月経過した今日なお濁流が流下している (Fig. 12 参照)。

した痕跡があるが、侵食や土砂の流出は少なく、むしろ多くの流木が目立っている。滝の南側の沢では、巨大木の倒木が発生しているが土壌の侵食量は少ない。斜面崩壊で土砂の流出はあるものの、むしろ大量の雨水が流下したことを示している。

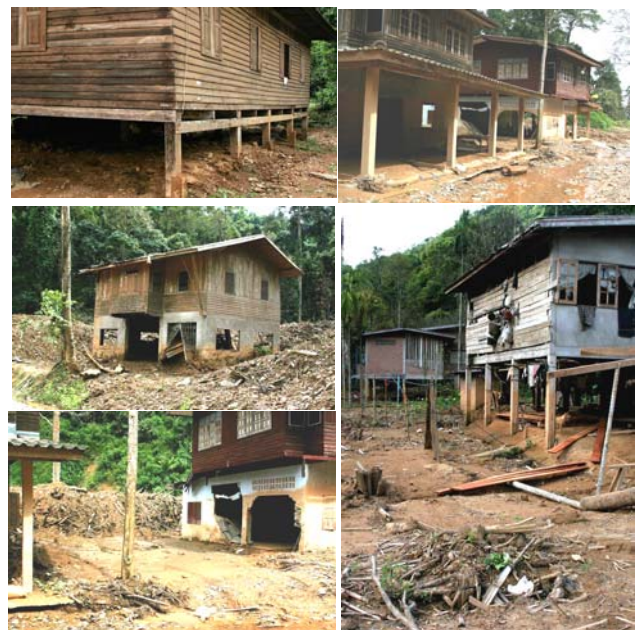
Fig. 13 Remainder houses, Ban Yok Radab

滝の下流部にある、河川沿いの多くの住宅が崩壊しているが、ここでも大量の流水と流木が影響している。しかし、被災した建物の中に全壊をまぬがれたものも見られ、その構造が高床型の構造物(Ban Yok Radab)である (Fig. 13 参照)。

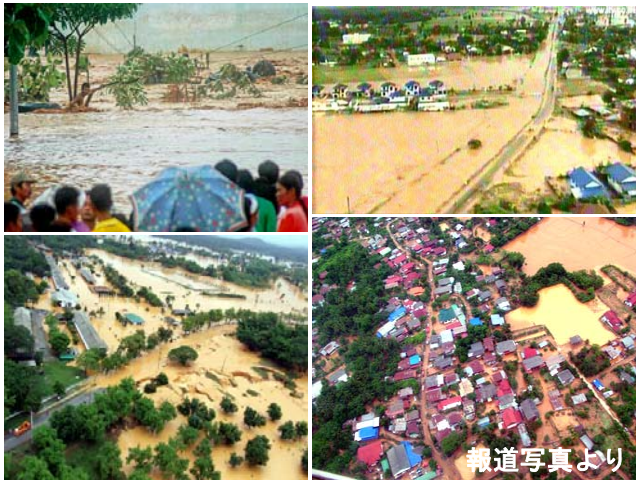
Fig. 14 Aspect of flood by news photograph

山麓部に位置する Uttaradit の市内は、2 日間にわたり 50—100cm の洪水状態にあった。

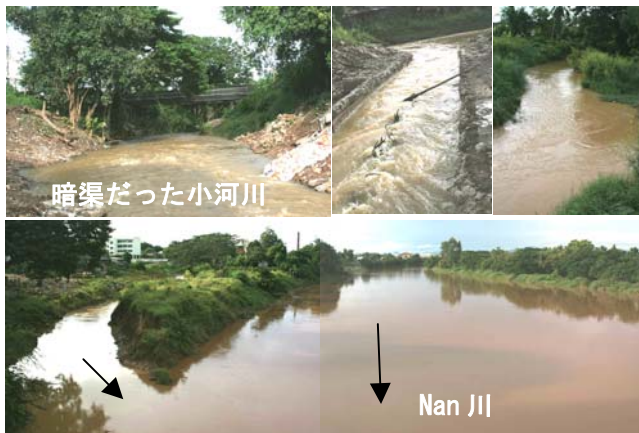
Fig. 15 Culvert, bring of flood and Nan river

この場合も市内を流れる河川が、曲がりくねった小河川で、しかも Hui Klong Po では、河川は暗渠となっていた。この暗渠部分が水流を障害、大量の流木とと

もに人工ダム状態となり、長期間滞留し、市内の洪水被害を大きくしている。下流にある大型河川 Nan 川への排水を阻害したのである (Fig.15)。この時 Nan 川沿

いの Uttaradit の主要市街地、さらに下流のピサノルーク市街地でも洪水になっていない。都市部小河川の流量、河積容量の確保・見直しが必要な一例である。

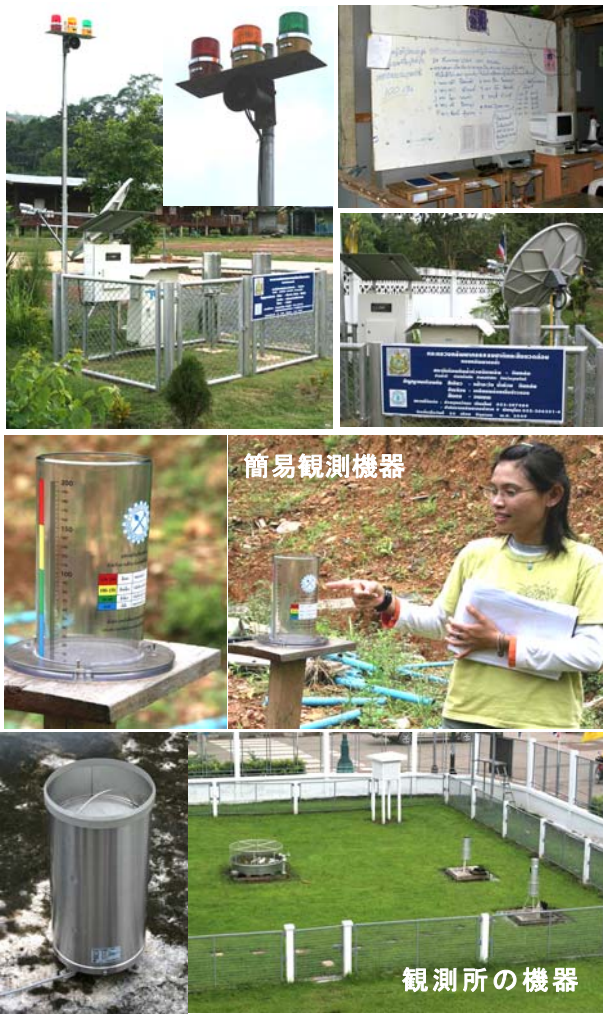
Fig. 17 Warning systems

被災後、タイ政府は今後の防災対策として、この地区に自動雨量計測器を設置、警戒量以上の雨量で赤色灯とサイレンが鳴るシステムを構築している。また各村の主要農家に、簡易な雨量マス計を設置し、村民自らの非難システムとしている (Fig.17)。

レベル	雨量	色サイン
平常	50mm >	グリーン
警戒	100mm — 50mm	イエロー
避難	100mm <	レッド
