スリランカ南部海岸線におけるインド洋大津波被害実態調査 –ラグーン、海岸砂丘、樹林帯に注目して–

Investigation on the damage by Indian Ocean Tsunami at the southern coast in Sri Lanka in relation to the effect of lagoon, coastal sand dune and vegetation

For elucidating the effect of seaside forest on Tsunami protection, this study investigated the damage at the southern coast in Sri Lanka by Indian Ocean Tsunami occurred at Dec.26.2004. The investigated area covered about 250 km at the coast line. The representative vegetation was classified into five according to the stand structure of the tree and their stem diameter (d), tree height, branch structure, density of the trees and the forest-width to the Tsunami-direction were investigated. From the survey, mangrove, especially *Rhizophora apiculata* forest, and *Pandanus odoratissimum* was effective to protect Tsunami damage with its complex root structure. Two layer's forest in vertical direction with *Pandanus odoratissimum* and *Casuarina equisetifolia* were assumed effective to decrease the damage behind the forest. Mixed forest structure with small and large diameter trees in plan view was also assumed important because the densely populated small diameter trees ($d > 0.1$

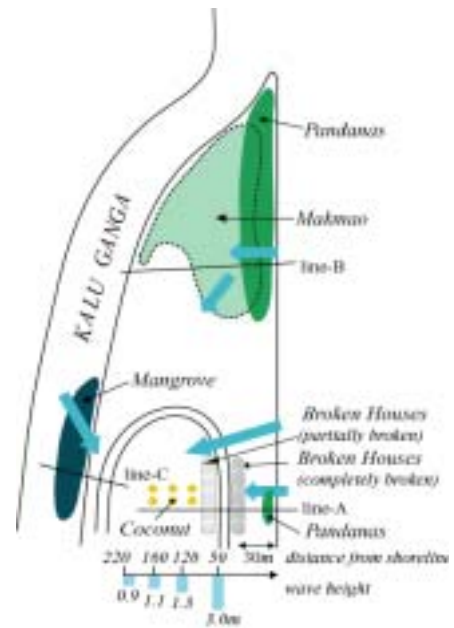
Fig.4 Plan view at Kalutara

Fig.4 に Kalutara 地点の概要図を示す。はじめに、Line-A における状況を記述する。海岸線に樹高の低いココヤシがあり（樹高約3-7 m程度）、そのうち海浜の浸食が激しく、津波の通り道になったと考えられるラインに生えていたココヤシは根こそぎ倒れていた (Fig.5:むき出しになった根の深さは約0.3 m、根の長さは長いもので約4 m)。ココヤシの海岸側最前列の間隔は約3 mと狭い。ココヤシ樹林帯の海岸より端部のすぐ内側には家屋が存在していたが、そ

のほとんどが壊滅的に破壊された。ココヤシ樹林は陸側では樹間距離が大きく、かつ樹高も高い（住宅と住宅の間で栽培）。津波はこれらの樹冠下を通り抜け、海岸から 100 m 以内にある家をおおむね破壊した。津波の痕跡高さは、海岸から 50, 120, 160, 220 m 地点で、それぞれ 3, 1.3, 1.1, 0.9 m であった。

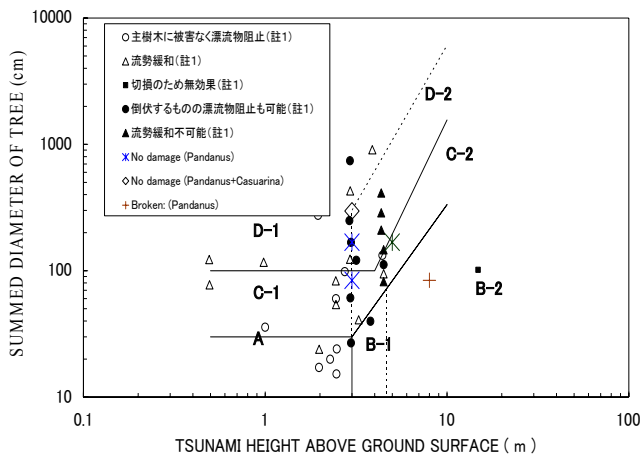
Yala、Rekawa 地点の結果より、幹直径が太すぎず ($d > 0.3$ m : 樹間が広がる)、細すぎず ($d < 0.1$ m : なぎ倒し・破断が生じる)、その中間クラスの幹 (0.1 m $< d < 0.3$ m) が、高い密度で繁茂する方が効果あると判断された。また、流出木等を受け止めて倒れないクラスの樹木 ($d > 0.3$ m) が平面的に混在することも重要と考えられた。ただし、これらの条件は 5 m クラスの津波に対するものである。Fig.16 にパンダナス樹林帯の被害状況を首藤(1985)の結果と比較して示す。自然林で密生群生型のパンダナス樹林は、その幹が $d = 0.1$ m 程度であるが、根系構造が複雑であることから、この条件をよく満足すると考えられ、Mangrove 樹林とあわせてこれら樹林帯を保存することの重要性が示唆された。一方、モクマオウとパンダナスが二層構造をなし混在する地点では、さらにその効果が高まる可能性があるが、ギャップのあくココヤシとの混在 (Fig.15) や、ココヤシ同士の階層構造は効果がないと判断された。

Fig.16 Relationship between Tsunami height and Summed tree diameter of the Pandanus-forest compared with Shuto(1985).
