東北地方太平洋沖地震による科学分析支援センターにおける被害

—核磁気共鳴装置の状況を中心にして—

科学分析支援センター 藤原 隆司

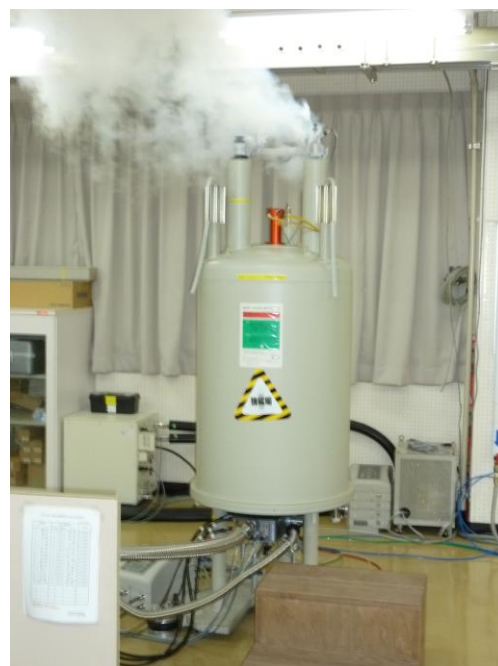
写真 クエンチを起こした超伝導磁石

地震当時、筆者はちょうど NMR 室で測定をしていた。NMR 室には 3 台の NMR が設置してある。3 月の初旬も過ぎて、関係する学科の修士論文提出や卒業研究発表も終わり NMR の利用が一段落していた。学生さんが地震の時に NMR 室に居合わせなかったのは幸いであった。AV500T を使って化合物の溶液内での反応を調べるため、 ^1H NMR スペクトルを一定時間毎に測定をしていた。地震発生時は AV500T のコンソールの前に座って、ロックシグナルのスweep画面を眠い目をこすりながら何となく眺めていた。通常は平坦なスweepシグナルが急に波打ち始めた。波長の整ったきれいな波であった(体を感じない初期微動(P 波?)を超伝導磁石(以下マグネットと記す)が拾ったようである)。おやっと思っ画面にかじりつくと、やがて振幅が大きくなり、ついにロックが外れた。ロックシグナルのずれが許容量を超えたのであろう。ほぼ同時に体を感じる揺れが来た。大きく長い周期の揺れであった。筆者は阪神・淡路大震災が起こったときは大阪大学に所属しており、新大阪の近くの実家に住んでいた。その時の揺れは短周期で家が飛び上がるような非常に大きな縦揺れであったので、それに比べれば大きいながらもそれほどの揺れでもなかった。ただ、遠くで大きな地震が起こったということはすぐに想像できた。身体を感じる揺れが始まって1分ほどコンソールの前にいたが、なかなか揺れが収まらないので、危険を感じて NMR 室を出た(歩けない揺れではなかった)。センターガイダンスでは、地震時は安全確保のために NMR 室を出るよう指導しているのでマニュアル通りの対応である。部屋の外からマグネットを見ると、3 台ともマグネットの正面から見て大きく左右に揺れていた。300MHz のマグネットは非常に短周期で揺れており恐怖さえ感じた。クエンチ(超伝導状態が破れて液体ヘリウムが爆発的に蒸発してしまうこと)したり、マグネットが転倒すると(お金とかがかかって色々)まずいなあとと思い、揺れを押さえに行きたい気持ちを抑えながら眺めていると DRX400 のマグネットからいきなり白い蒸気が噴き出し、ついにクエンチが起こった。時間にして体感の揺れを感じてから 3 分程度だったであろうか。こうなるともう手を出すこともできないので、ただマグネットを見つめるしかなかった。しかし今後の報告書に必要ではないかと思い出して、近くにいた技術職員の方とともに写真を撮りにマグネットの前に行った。ヘリウムの大量放出のため部屋の酸素濃度が低下しており、警報装置のアラームが鳴り続けていたので、写真撮影後は速やかに部屋から出た。

クエンチしたマグネットはセンターでは最も古いマグネット(400 MHz)で平成4年に納入されたものである。「高感度化核磁気共鳴分子構造解析システム」として、平成20年度の概算要求に採択され、既設のマグネットにクライオプローブ(低温ヘリウムガスをプローブに通じて感度を飛躍的に上昇させるもの)を装着し、高感度化核磁気共鳴分子構造解析システムとして、長年にわたって数多くのユーザーに利用されていたNMRであった。大きな地震動によってマグネットの内部構造が大きく損傷したようで、老朽化したマグネットでもあり、修理は現実的には不可能な状態となってしまった。クライオプローブも揺れによってヘリウムガスのリークが検出され、シャットダウンしていた。残りのマグネット3台(300, 500, 500 MHz)は平成21年度補正予算で全て新しいマグネットに更新されていたもので、シムが多少ずれていただけで特に影響はなかった。仮に補正予算での新規更新が無く、4台とも古いマグネット(DRX400 とほぼ同時期に製造されたもの)のままであったら全部クエンチしていた可能性も否定できず、その場合の金銭的損失はもとより、ユーザーへの影響(教育・研究)や混乱はまったく想像が出来ない。なお、マグネットの設置状況であるが、400MHz, 300MHz のマグネットは転倒防止のストッパーを取り付けていた。そのためマグネットが左右に揺れて、四股を踏む形になって動いていた。500MHz のマグネット2台は床へアンカーで固定していた。幸い4台とも転倒は免れて、クエンチ以上の大きな損害はなかった。

今回のクエンチの原因は、設置場所が3階であるために揺れが増幅されたこともあるが、マグネットの新旧によることも大きな要因であると思われる。破損したDRX400は平成4年製であるが、残りの3台については平成21年製とマグネットの重心や内部構造が大きく改良されており、振動などへの耐久性も増していたのであろうと推測される。なお、本稿執筆の平成23年8月現在、上井学長はじめ大学執行部の
